Schlussbericht der Eidgenössischen Flugunfall-Untersuchungskommission

des Flugzeuges Piper PA-28-180 "Cherokee" HB-OMR

vom 4. August 1974

beim Jungfraujoch (VS)

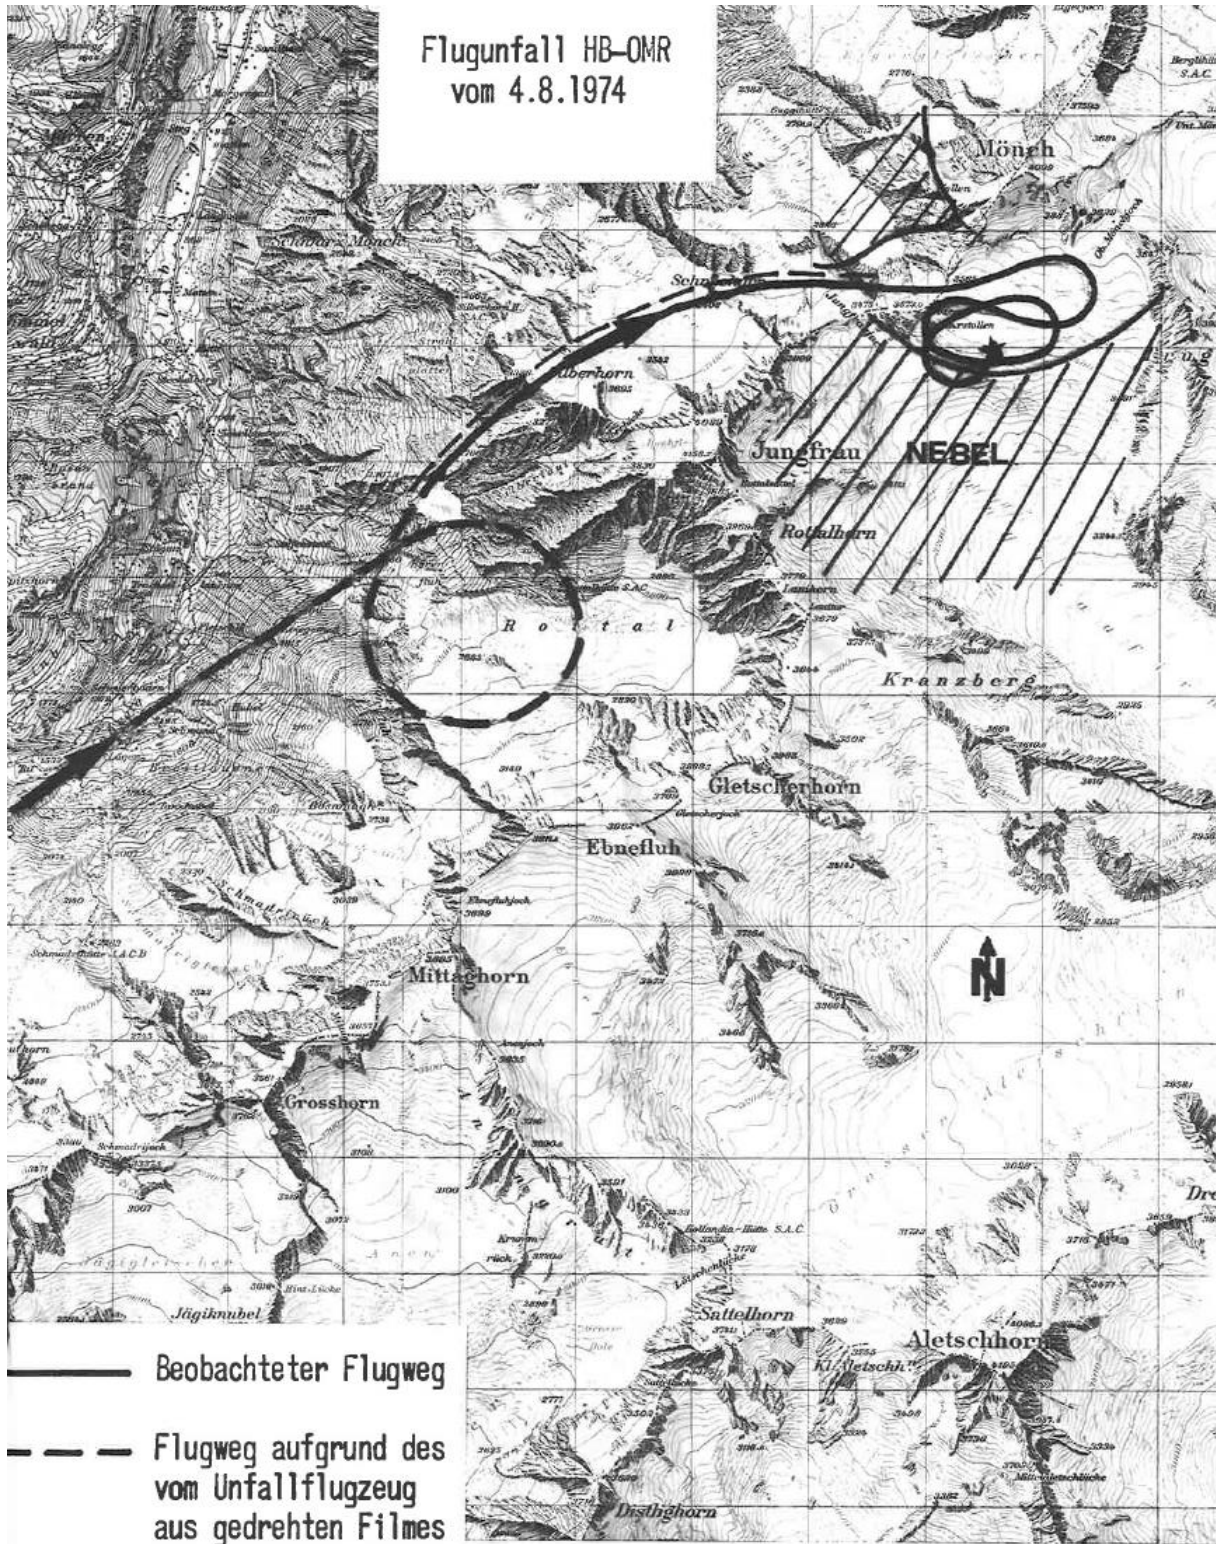
Flugunfall HB-OMR
vom 4.8.1974

Nach dem Passieren des Einschnittes (Observatorium - Mönch) flog die HB-OMR Richtung Oberes Mönchsjoch, machte eine Umkehrkurve nach rechts zurück Richtung Einschnitt, wobei die Flughöhe nicht ausgereicht hätte, um diesen in nördlicher Richtung zu passieren. Vor dem Observatorium erfolgte eine Linkswendung gegen den Trugberg mit einer anschliessenden Umkehrkurve nach links wiederum Richtung Einschnitt, wobei die Flughöhe für ein Passieren abermals zu gering war, so dass der Pilot erneut nach links abdrehen musste. Danach verschwand das Flugzeug hochziehend im Nebel. Wenig später tauchte es mit einer Längsneigung von ca. 70° in einer Linkskurve aus dem Nebel auf und stürzte in südlicher Richtung auf den Gletscher ab.

Nach dem zweiten misslungenen Versuch, die nötige Höhe zu gewinnen, geriet das Flugzeug während der Umkehrkurve in den Nebel, wo es in unkontrolliertem Flugzustand auf den Gletscher abstürzte.

- Beobachteter Flugweg
- - - Flugweg aufgrund des vom Unfallflugzeug aus gedrehten Filmes
- * Absturzstelle
