Schlussbericht der Eidgenössischen Flugunfall-Untersuchungskommission

der Flugzeuge Bonanza 35 HB-EBF
und Piper PA-18 HB-OUH
und des Segelflugzeuges Mucha Standard HB-658

vom 31. Juli 1974

auf dem Flugplatz Zweisimmen

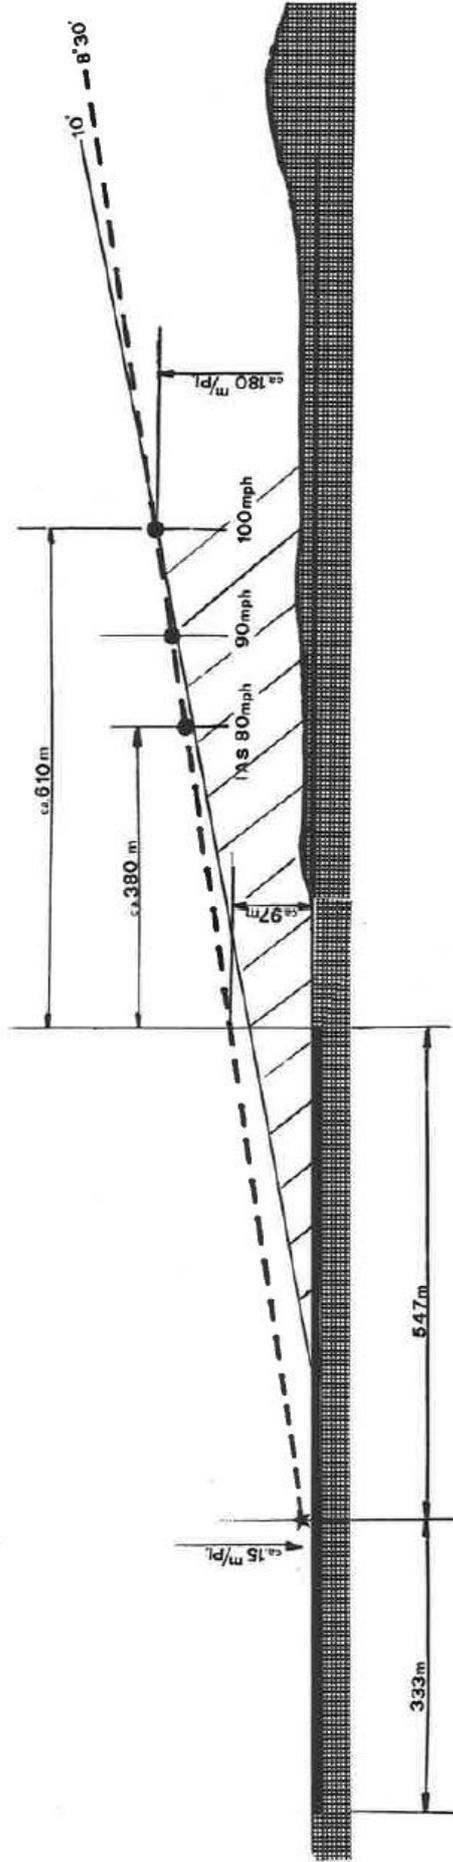
FLUGUNFALL HB-EBF / HB-OUH / HB-658

- Querab des Schlosses Blankenburg dürfte die Flughöhe der HB-EBF etwa 200 m/G resp. 250 m/Platz betragen haben.
- Als der Schleppzug startete, befand sich die HB-EBF schätzungsweise zwischen 380 bis 610 m vom Anfang der Piste 35 entfernt, in einer Flughöhe von höchstens 180 m/ Platz.
- In der Zeitspanne als der Schleppzug startete, konnte der Pilot der Bonanza den Pistenanfang, bedingt durch Flughöhe und Längslage des Flugzeuges, über die Motorhaube nicht sehen (vgl. Beilage).

- Weil bei der HB-EBF die Landeklappen beim Anflug nicht oder nur wenig ausgefahren waren und das Flugzeug mit einer Geschwindigkeit flog, die kaum über 100 mph lag, betrug die Neigung des Gleitweges etwa $8,5^\circ$. Da der Pilot den Platz hoch anflog, konnte er über die Motorhaube seines Flugzeuges den Pistenanfang sowie den Schleppzug beim Start nicht beobachten.
