Rapport final de la Commission fédérale d'enquête sur les accidents d'aéronefs

de l'avion Cessna 182 G HB-CTB

survenu le 28 septembre 1974

à Pully/VD

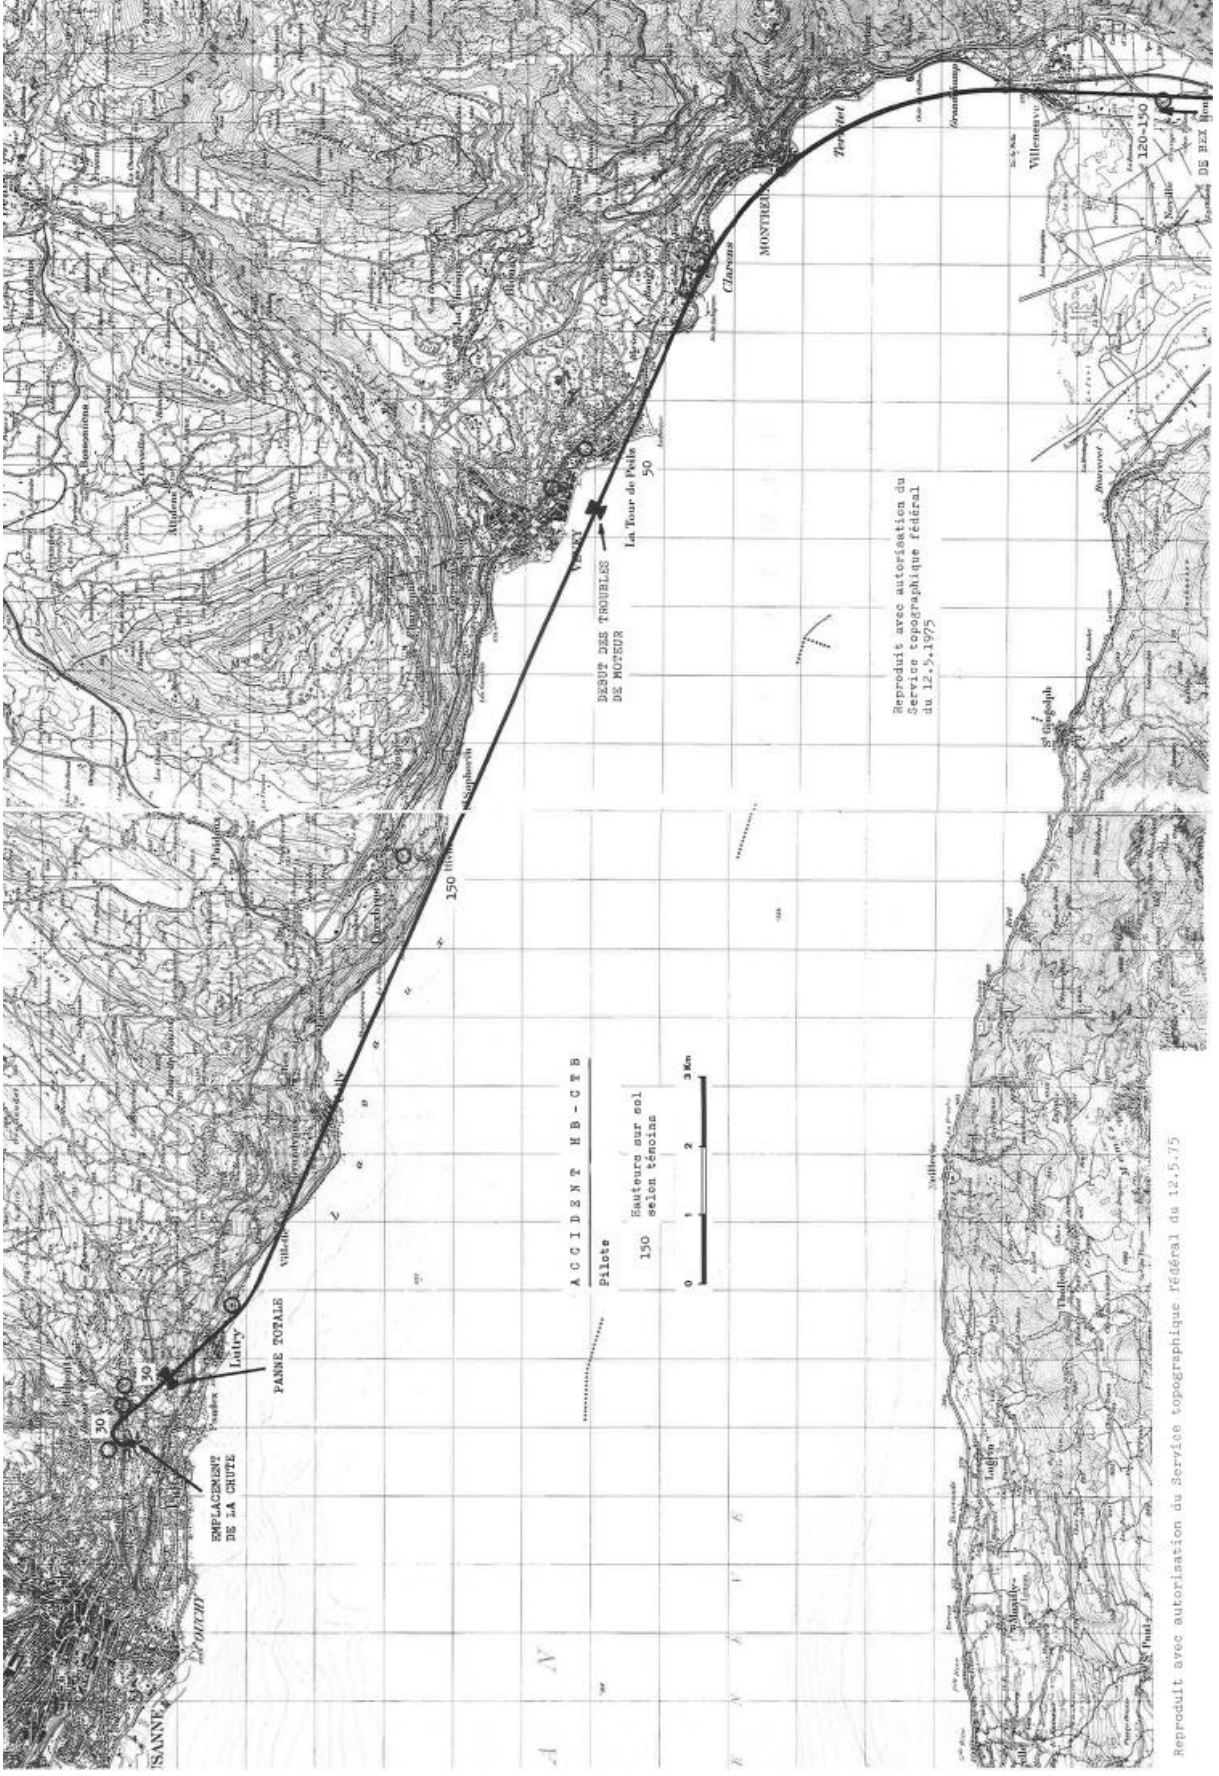
EMPLACEMENT
DE LA CHUTE

PANNE TOTALE

150 Hauteurs sur vol
selon témoins

DEBUT DES TROUBLEES
DE MOTEUR
