Rapport final de la Commission fédérale d'enquête sur les accidents d'aéronefs

de l'avion Cessna F 150 L HB-CDM

survenu le 28 août 1974

à Corpataux/FR

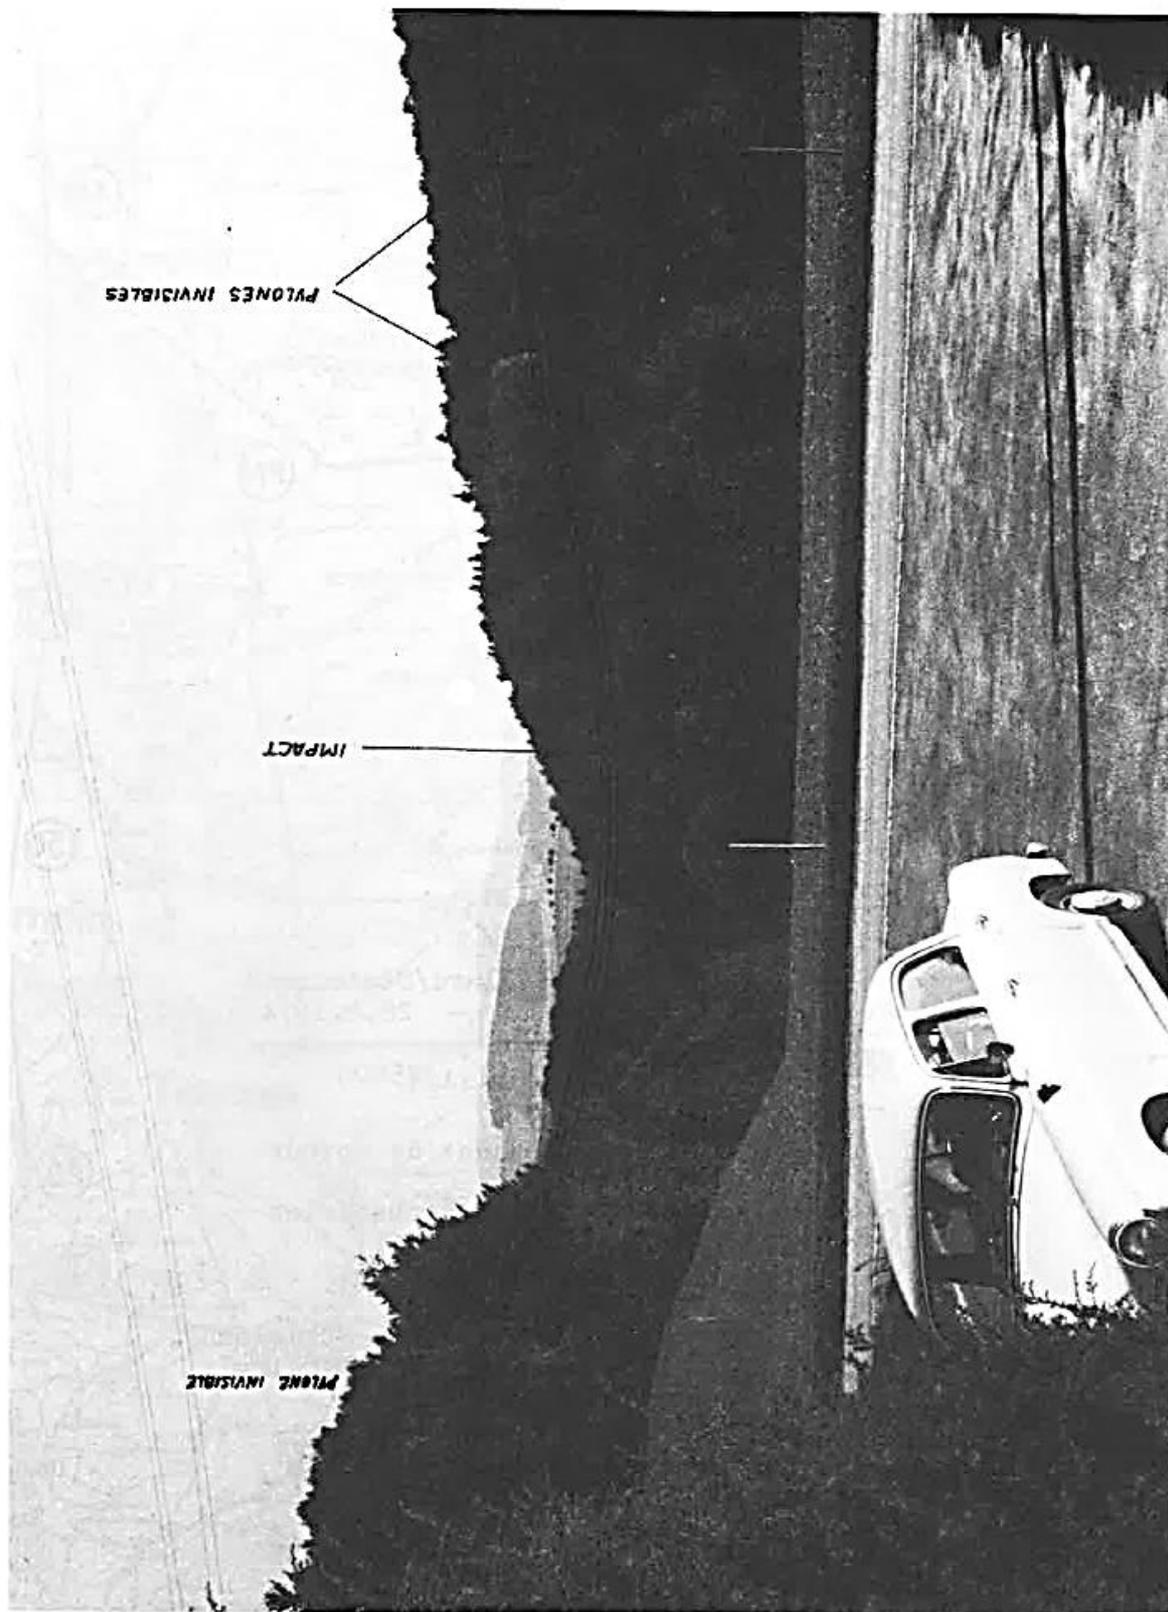
Vue panoramique des lieux de l'accident, prise de la ferme de Penex
