# Schlussbericht der Eidgenössischen Flugunfall-Untersuchungskommission

des Flugzeuges Mystère 20 HB-VCG

vom 20. Februar 1972

auf dem Silvaplanersee/GR

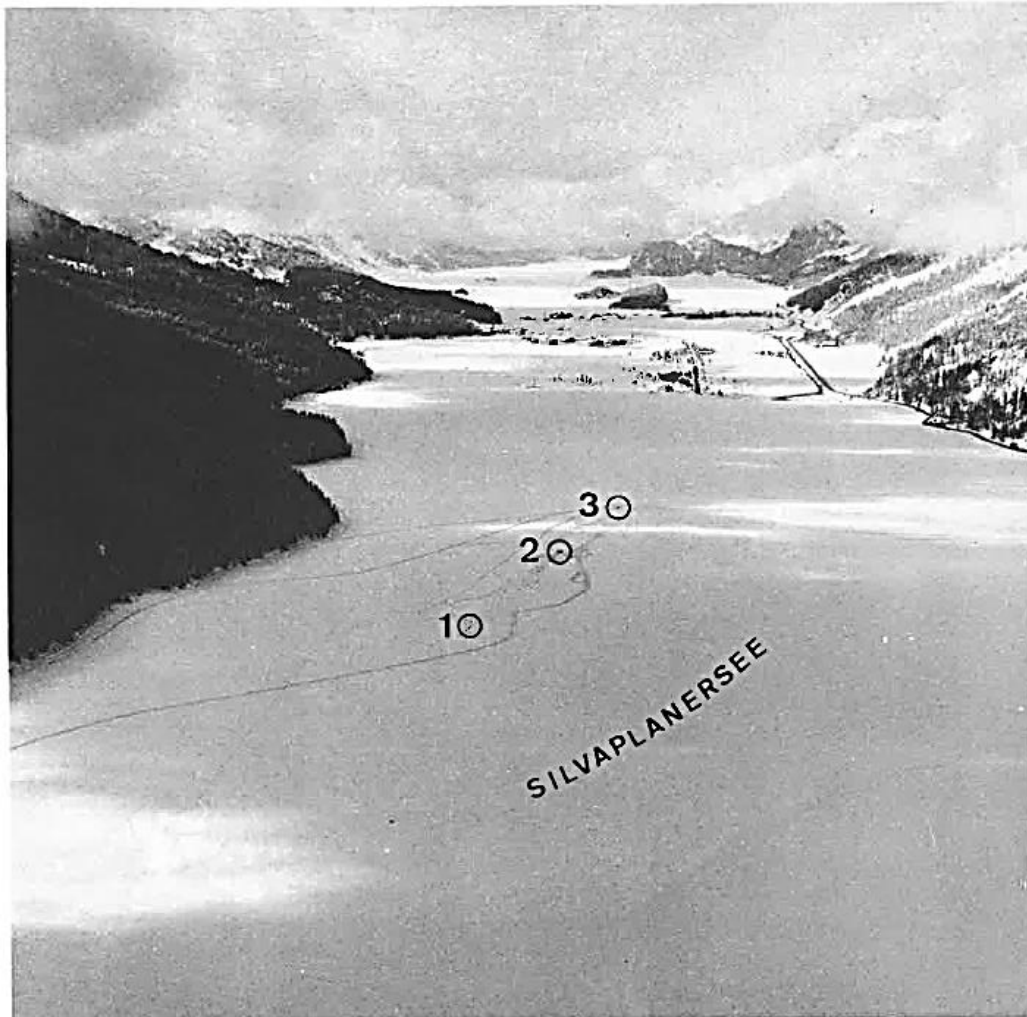
Luftaufnahme der Unfallstelle in Richtung Maloja

- 1 Spuren des rechten Flügelendes
- 2 Heck
- 3 Hauptwrack
