Schlussbericht der Eidgenössischen Flugunfall-Untersuchungskommission

über den Unfall

des Segelflugzeuges Ka 8B HB-810

vom 2. August 1972

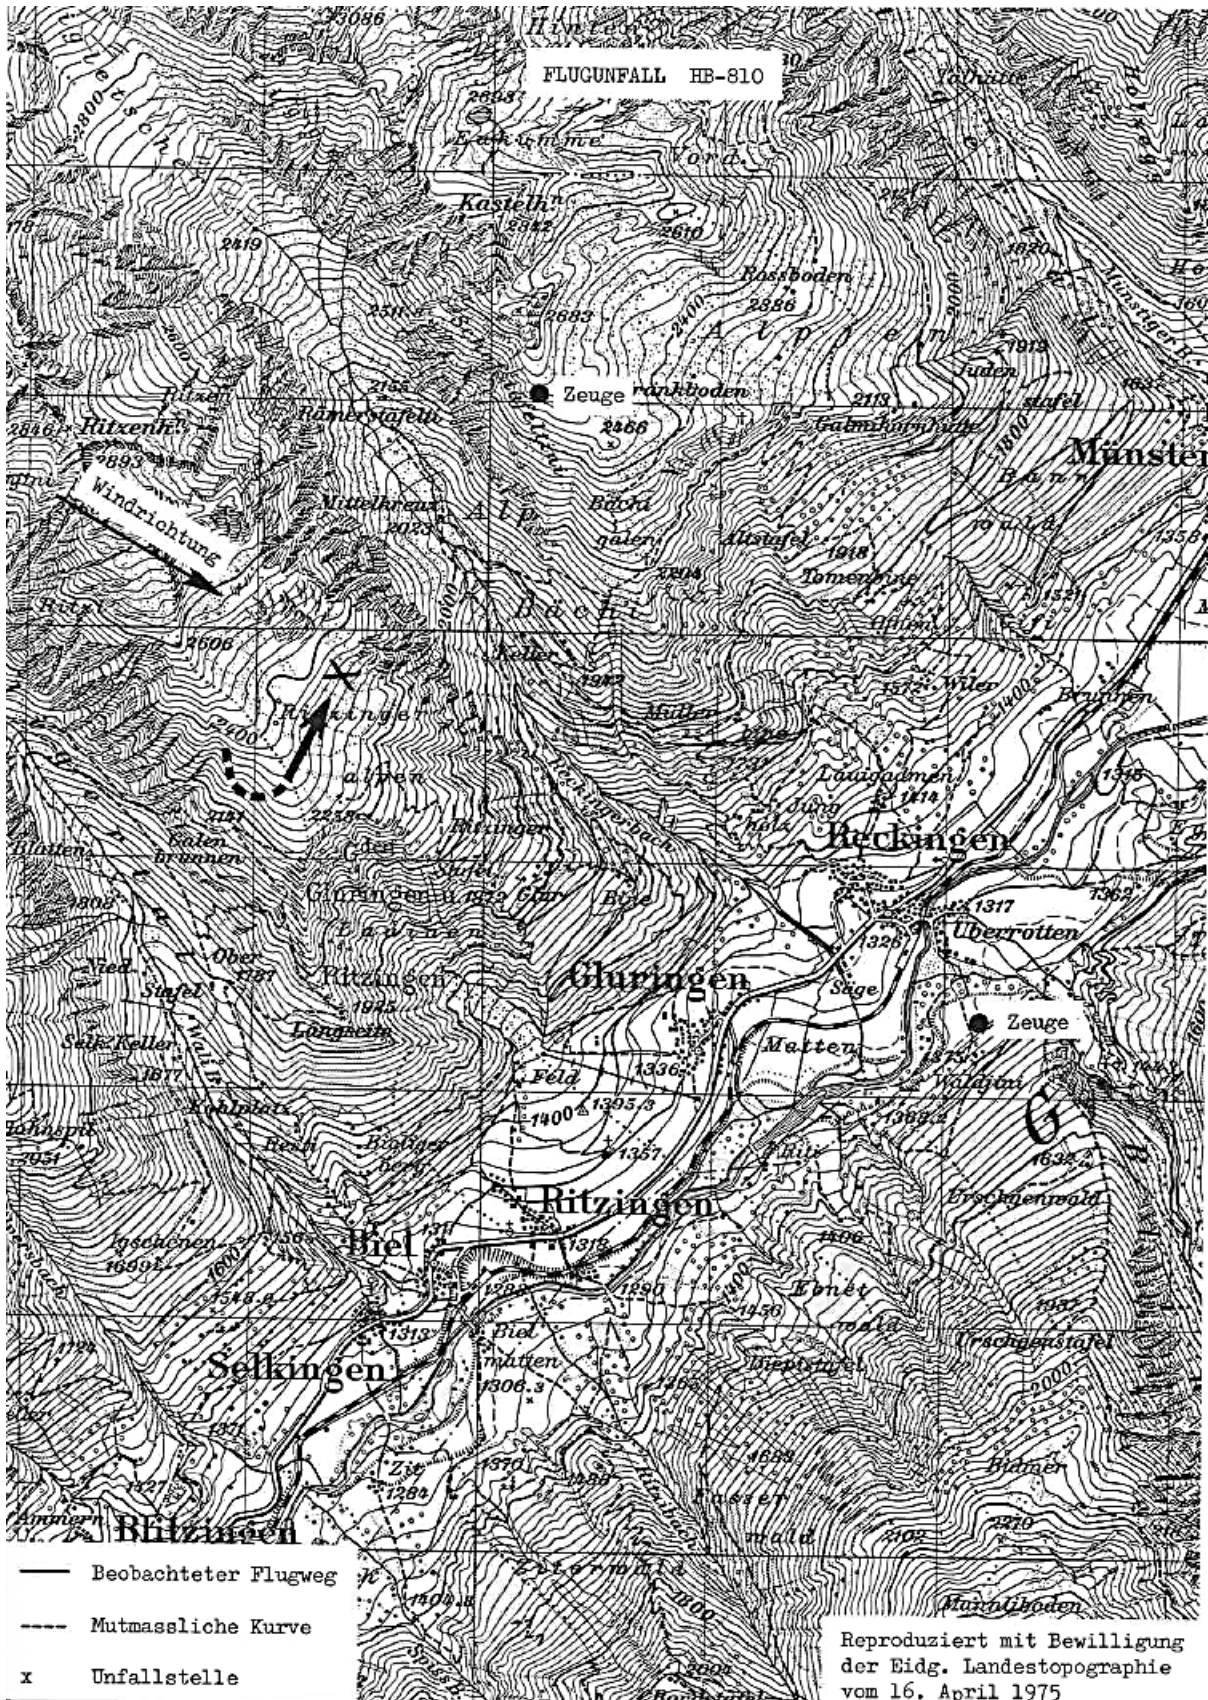
FLUGUNFALL HB-810

Der eine Zeuge, mit Standort Campingplatz Reckingen, beobachtete wie das Segelflugzeug über der Ritzingeralp zuerst Linkskreise und anschliessend parallel zum Hang flog. Kurz darauf "schüttelte das Flugzeug sichtbar und kippte über den linken Flügel ab.. Das Flugzeug drehte eine Umdrehung (höchstwahrscheinlich Vrille) und verschwand".

Der andere Zeuge, welcher sich 600 m westlich von Tränkboden auf 2520 m/M befand, schilderte seine Wahrnehmungen wie folgt: "Um zirka 1500 Uhr beobachtete ich das Segelflugzeug, wie es in Richtung meines Standortes flog. Dabei hatte ich den Eindruck, dass es tief im Horizont flog. Nach einigen Sekunden bemerkte ich, dass das Flugzeug über den linken Flügel abkippte, wobei es eine halbe Drehung.. ausführte".

- Die Unfallstelle liegt in 2350 m/M auf der Ritzingeralp, bei Koordinaten 659 350/147 830 (Landeskarte der Schweiz 1:50'000, Blatt 265, Nufenenpass).
