# Schlussbericht der Eidgenössischen Flugunfall-Untersuchungskommission

des Hubschraubers SA 315 B Lama HB-XDX

vom 7. August 1973

bei St. Niklaus/VS

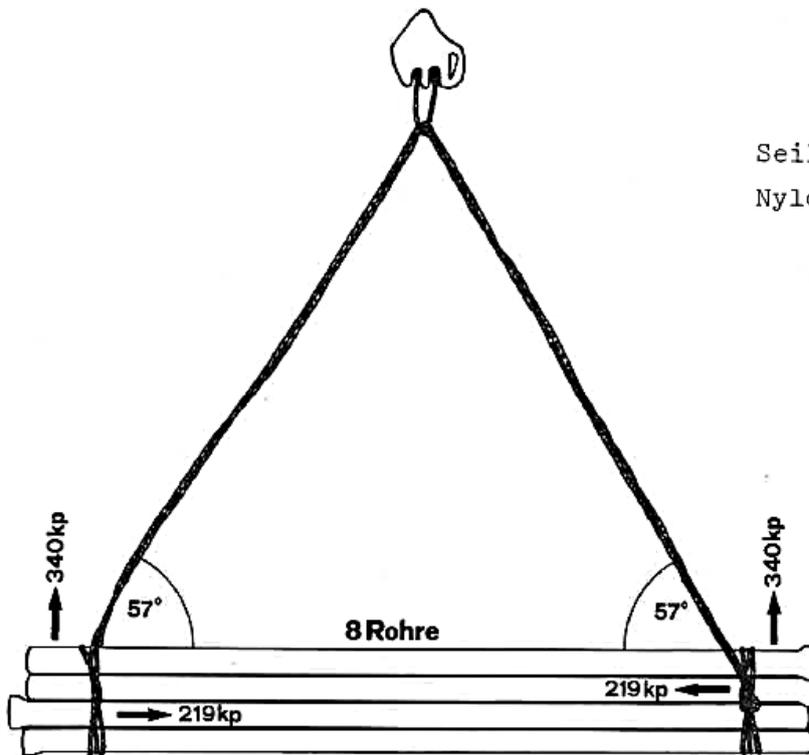
Die Lasten der drei ersten Flüge wurden mit zwei 8 m langen endlosen Nylonseilschlingen an der Lastenzange befestigt, so dass die Lasten im Flug horizontal hingen (Beilage 1). Für die weiteren Rohrpakete standen dem Mechaniker nur noch kürzere Seilschlingen von 6 m Länge zur Verfügung. Da diese nach dem Verschlaufen zu kurz waren, um sie analog dem oben beschriebenen Verfahren direkt an der Zange einzuhängen, entschloss sich der Mechaniker, eine dritte 6m Schlinge in die freien Enden der zwei andern einzuziehen (Beilage 1)

Seilgeschirr aus zwei 8 m-  
Nylonseilschlingen

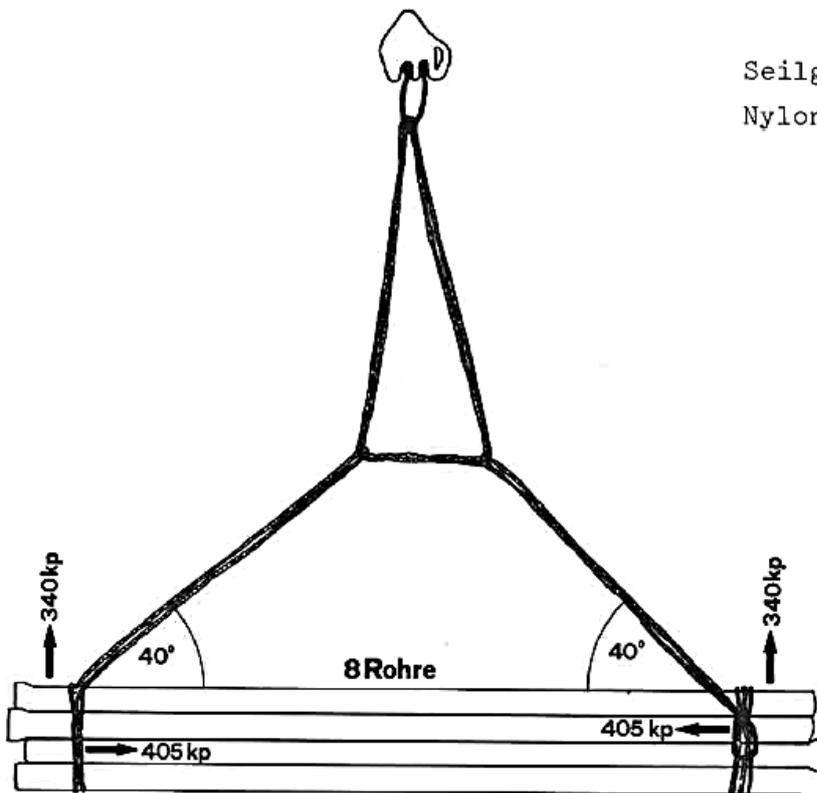
Die beiden angewandten Methoden, die gebündelten Rohre an der Lastenzange zu befestigen, wurden rekonstruiert. Es konnten dabei die in Beilage 1 dargestellten Kräfteverhältnisse errechnet werden. Daraus ist ersichtlich, dass bei der Methode, die zum Unfall führte (drei 6m Seile), der horizontale Zug infolge des flacheren Winkels zwischen Rohrbund und daran befestigten Seilschlingen fast doppelt so gross ist als bei der Methode mit zwei längeren Seilschlingen. Rutscht nun eine der die Rohre umwickelnde Seilschlinge gegen deren Mitte zu, kann ein Rohr aus der Mitte des Bundes heraus gleiten. Die Halteschlaufen werden dadurch locker, so dass auch die restlichen Rohre aus dem Bund fallen. Die zuletzt belastete Seilschlinge schnellt dann elastisch hoch.

- Die behelfsmässige Befestigung der horizontal aufgehängten Last mit einem Seilgeschirr, bestehend aus drei 6 m langen Seilschlingen war objektiv unzweckmässig und gefährlich. Die Bodenmannschaft behalf sich dieses improvisierten Ersatzgeschirrs, weil zur Bereitstellung aller Einzellasten nicht genügend 8 m-Seile vorhanden waren. Um Zeit zu gewinnen, wollte man nicht zuerst den Rücktransport der bei den drei ersten Flügen verwendeten 8 m Seilschlingen abwarten und verzichtete auf ein Sichern der Seilschlingen gegen ein seitliches Verrutschen.
- Den ersten Versuch, eine mit dieser behelfsmässigen Methode gebundene Last aufzunehmen, musste der Pilot abbrechen, weil eine der Seilschlingen gegen die Mitte der Rohre rutschte. Es hatte sich also genau das zugetragen, was später zum Unfall führte. Weshalb der Pilot diesen Vorfall

Seilgeschirr aus drei 6 m-  
Nylonseilschlingen

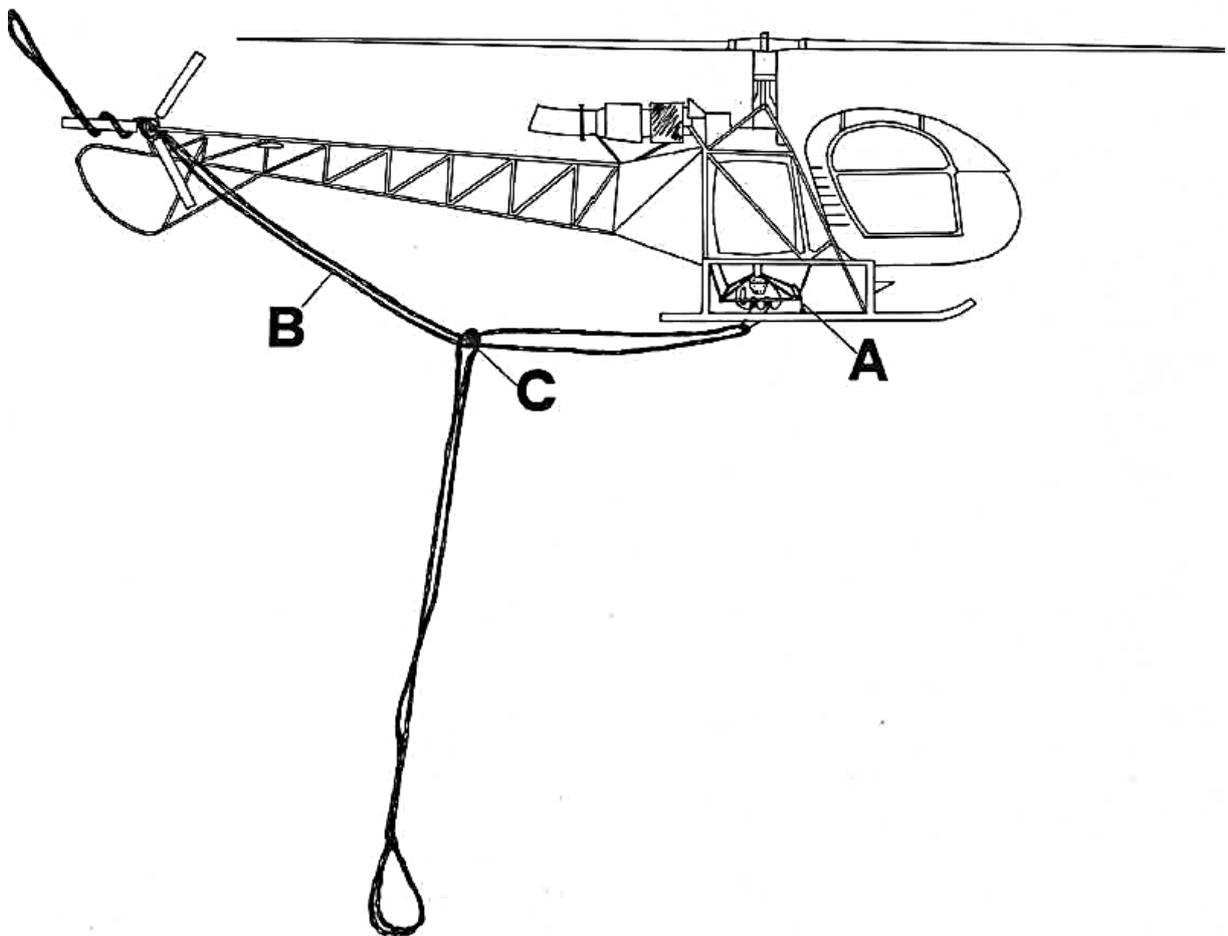
## Beilage 2

Seilgeschirr nach dem Wegfallen  
der Rohre. Buchstaben bezeichnen  
die Bruchstellen.

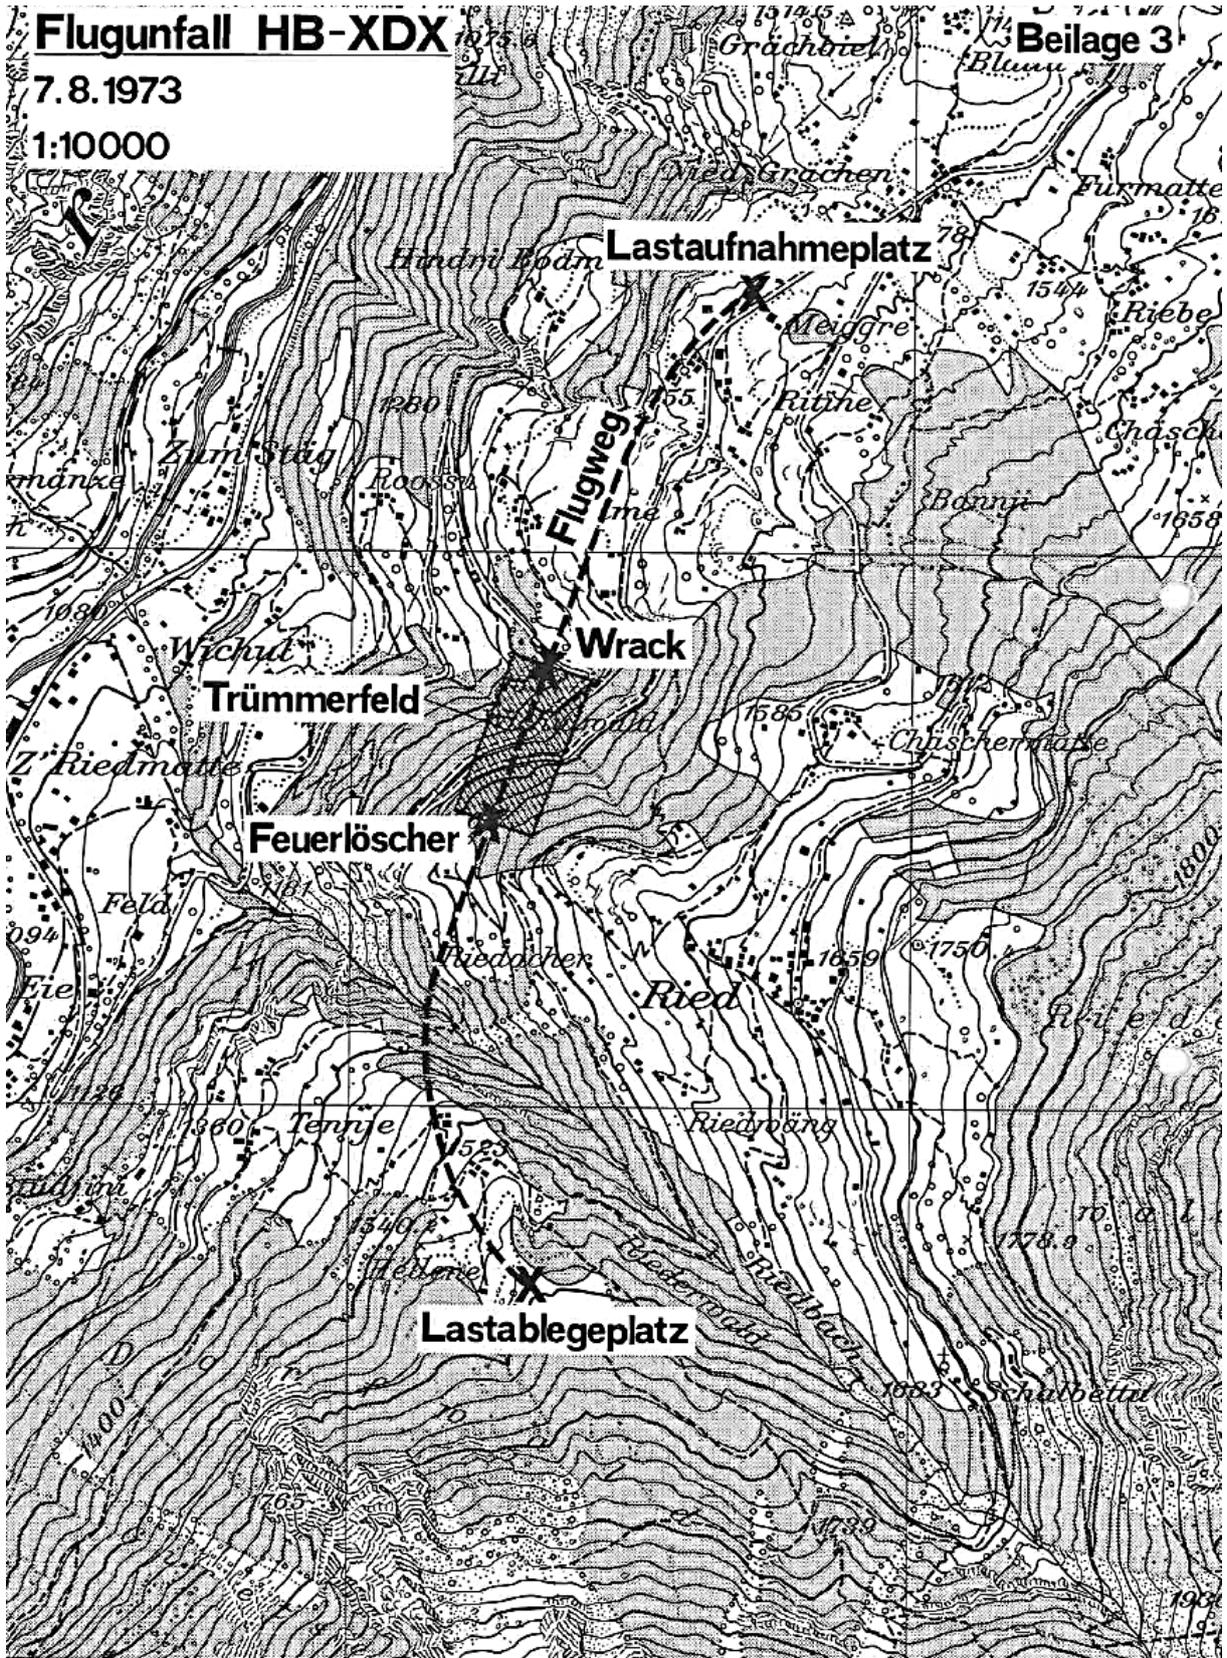
Beilage 3

Die Trümmer lagen in einem Rechteck von ca. 300 m Länge und 150 m Breite verstreut (Beilage 3). Dieses befindet sich auf der ca. 30° ansteigenden Südseite einer nach W gerichteten Runse.

Das Hauptwrack mit Zelle und Triebwerk befand sich am unteren Ende des Trümmerfeldes in Rückenlage. Hangaufwärts in Flugrichtung gesehen lagen die übrigen Trümmerteile wie folgt verteilt:

- Heckrotor mit Getriebe und aufgewickelter 6 m Nylonseilschlinge.
- Teile des Fachwerkkrumpfes sowie der Hauptrotorblätter und Stabilisierungsflößen.
- 8 Steckmuffenrohre (Last).
- Am oberen Ende, d.h. ca. 300 m vom Wrack der Zelle entfernt lagen 1 Feuerlöscher, Plexiglassplitter aus der Kabinenverglasung, kleine Bleche aus der Beplankung der Stabilisierungsflossen sowie Handbücher und Effekten des Piloten.

Die Heckrotorwelle war ca. 10 cm vor der Zahnkopplung beim Heckrotorgetriebe abgebrochen. Sie steckte ca. 180 m in NE Richtung vom Hauptwrack entfernt wie ein Speer in einer Wiese.
