Schlussbericht der Eidgenössischen Flugunfall-Untersuchungskommission

des Segelflugzeuges L-13 Blanik D-1160

vom 2. August 1974

am Muottas Muragl/GR

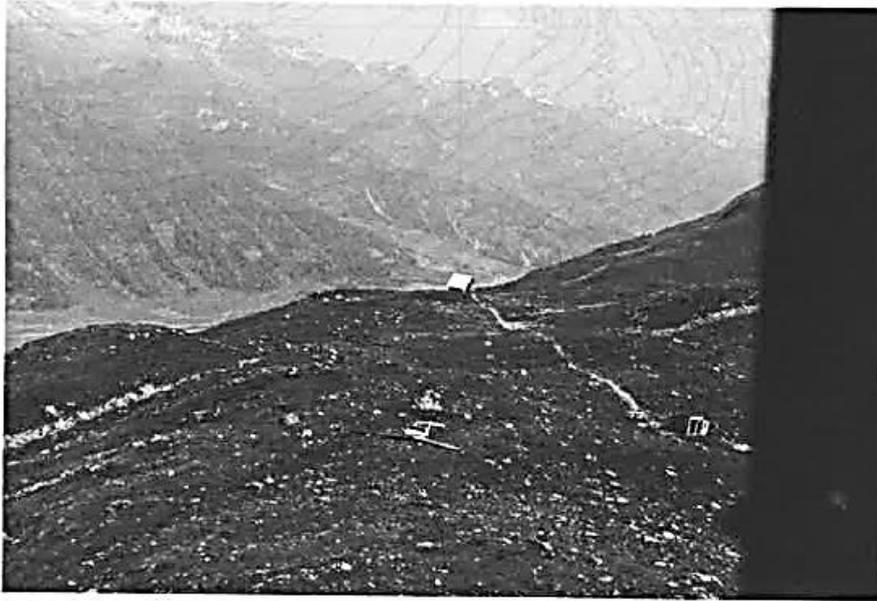
Beilage 1

Luftaufnahme der Unfallstelle in Richtung N. Die Hangkante verläuft ca. 20 m westlich des Blauk.

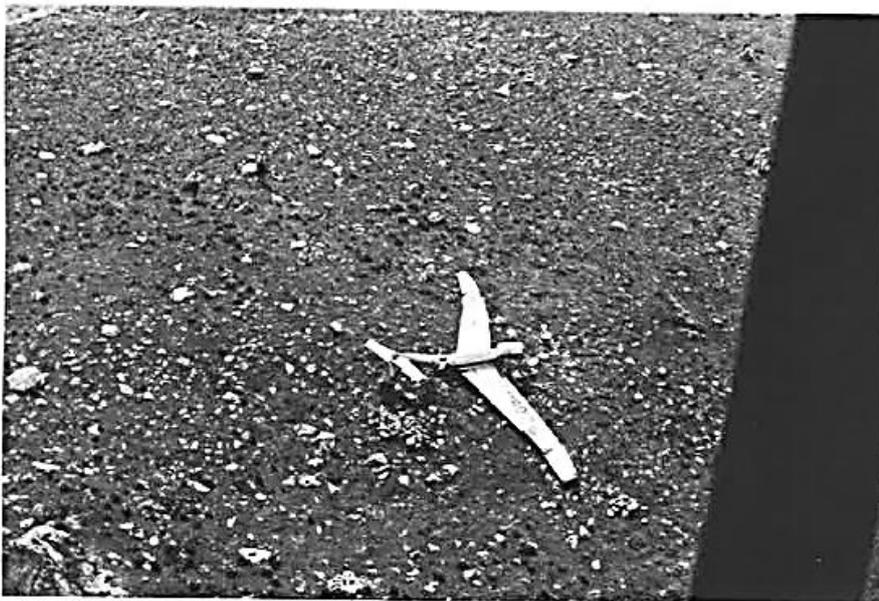
Luftaufnahme der Unfallstelle in Richtung SE.
