# Schlussbericht der Eidgenössischen Flugunfall-Untersuchungskommission

des Flugzeuges Champion 7 GCB HB-UAU

vom 10. Februar 1975

an den Jegerstöck/UR

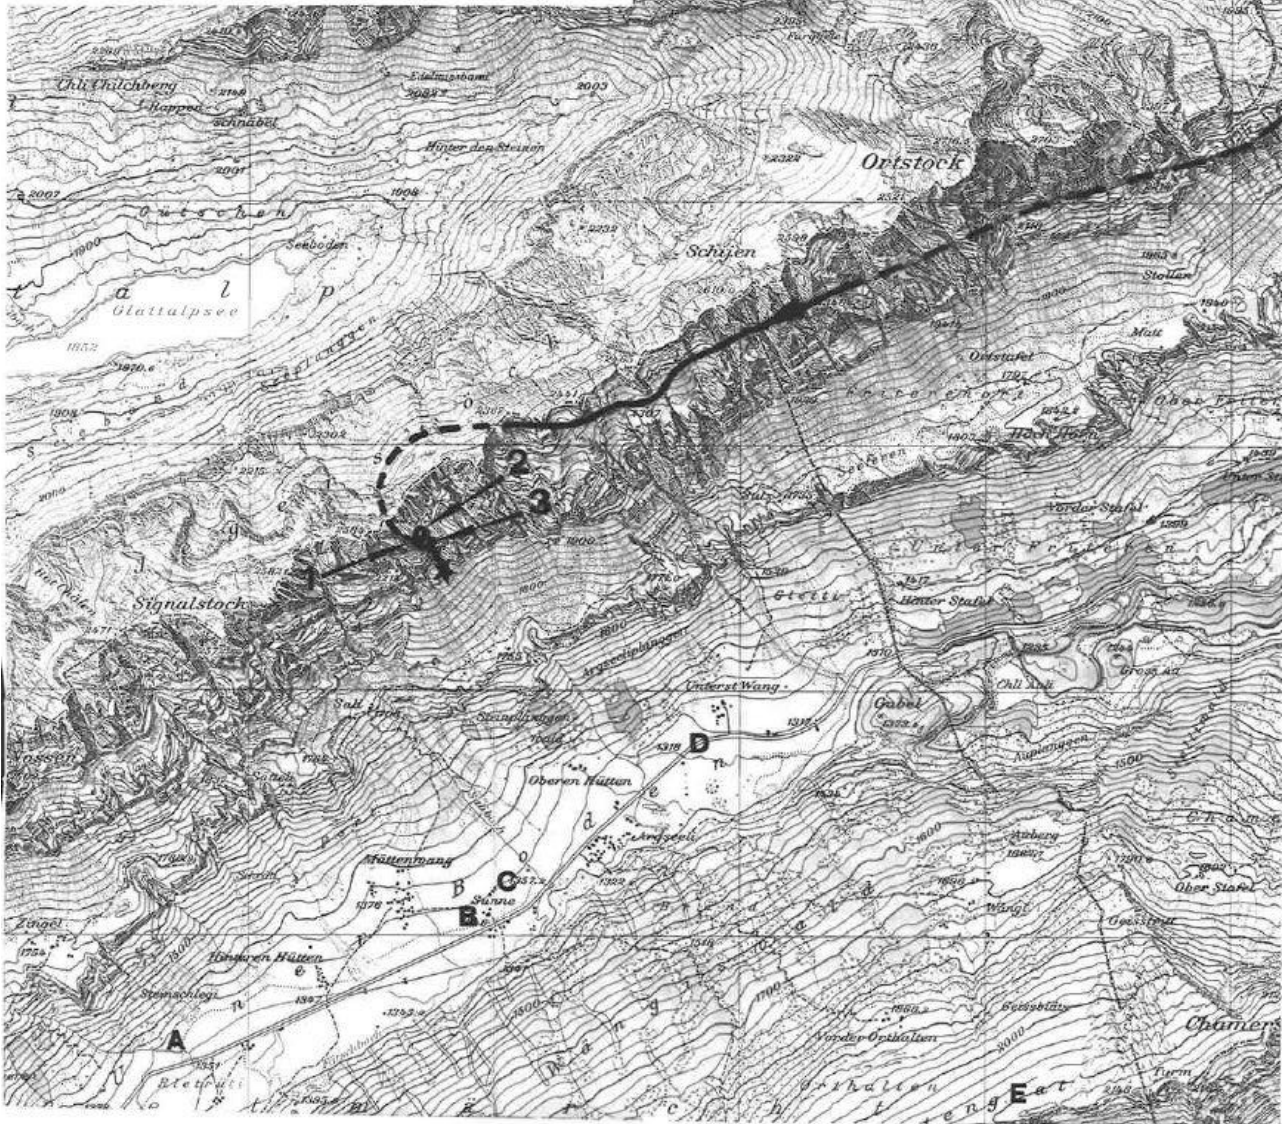
- 1 Eventuelle Schneeberührung
- 2 Mindestens 180° Drehung
- 3 Erster Aufschlag

A-E Standort der Zeugen

- Beobachteter Flugweg
- - - Mutmasslicher Flugweg
- ★ Trümmer

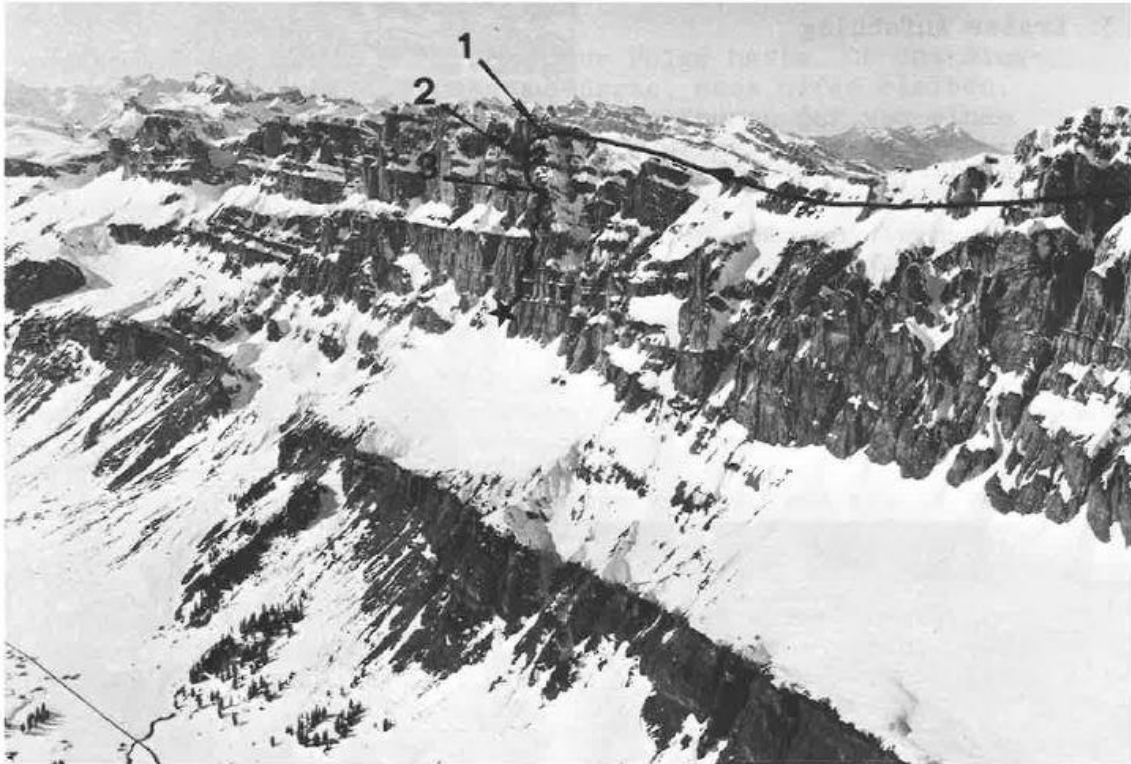
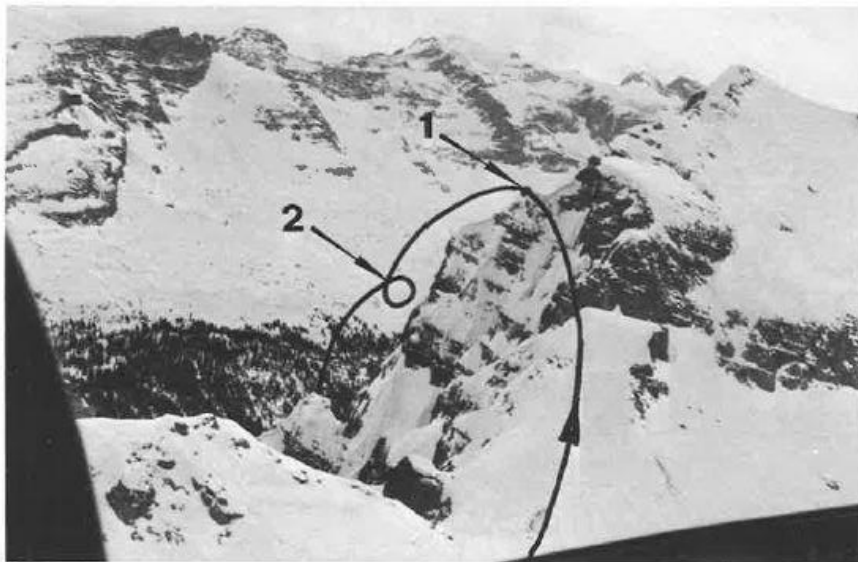
- 1 Eventuelle Schneeberührung
- 2 Mindestens 180<sup>0</sup> Drehung
- 3 Erster Aufschlag
- ★ Trümmer
