# Schlussbericht der Eidgenössischen Flugunfall-Untersuchungskommission

des Flugzeugs Piper L-4 HB-OCH

vom 29. September 1962

auf dem Flughafen Zürich-Kloten

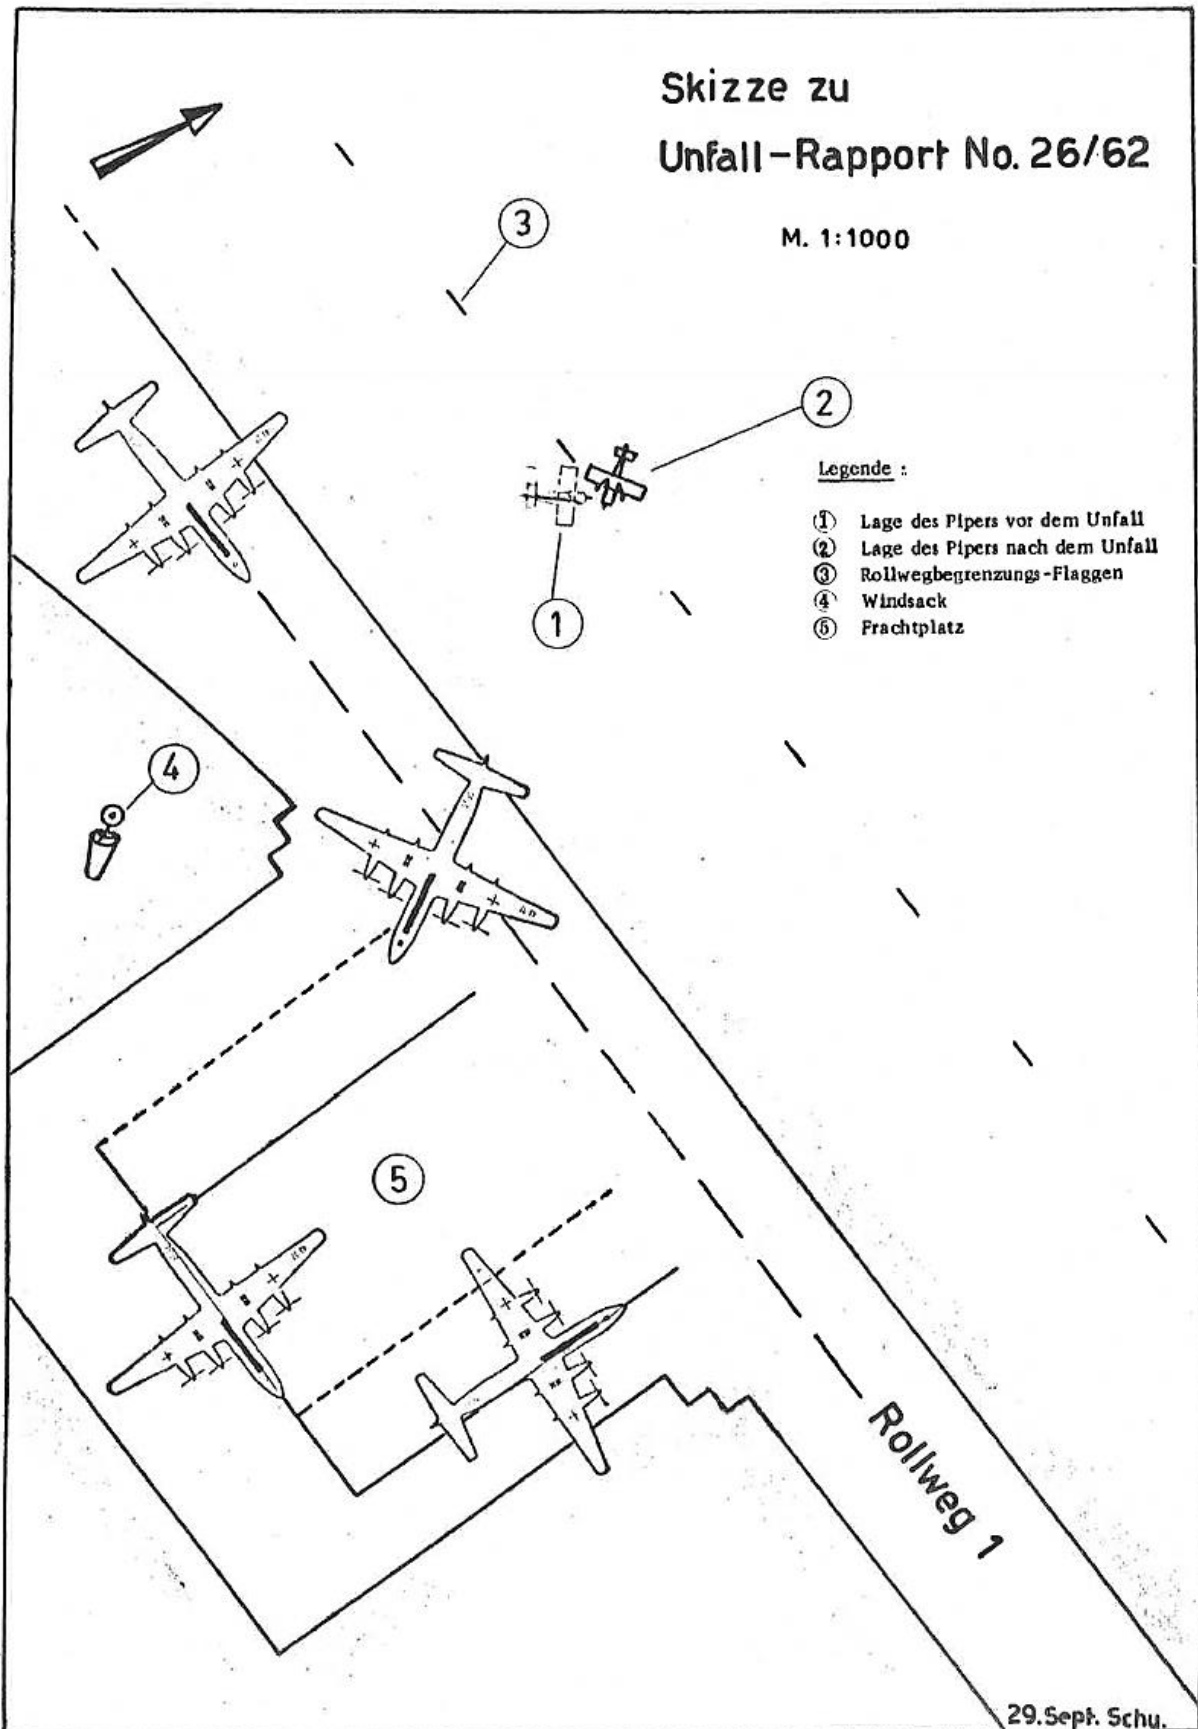
# Skizze zu Unfall-Rapport No. 26/62

Der mit Flaggen bezeichnete Rasenrollweg verläuft im Abstand von 40 m parallel zum Rollweg 1. Auf der Höhe des Windsackes, unmittelbar neben der dem Rollweg 1 zugekehrten Seite des Rasenrollweges, liegt der üblicherweise verwendete Platz für das Abbremsen der Sport-Flugzeuge.

Beim Eindrehen des Frachters auf die Roll-Leitlinie Richtung Gebäude, das nach vorübergehender Bremsung mit etwas verstärkter Leistung erfolgte, geriet der Propellerstrahl in den Bereich des stillstehenden Pipers. Durch Vibrationen wurden die Insassen auf die drohende Gefahr aufmerksam. Der rechte Flügel hob sich, während der Fluglehrer versuchte, mit Gas nach links wegzurollen. Gleichzeitig hob sich aber auch das Heck. Das Flugzeug überschlug sich anschliessend über den Motor und blieb auf dem Rücken liegen. Lehrer und Schüler konnten sich selbst befreien.
