Schlussbericht der Eidgenössischen Flugunfall-Untersuchungskommission

des Flugzeuges TU-134 SP-LGE

vom 30. August 1975

auf dem Flughafen Zürich

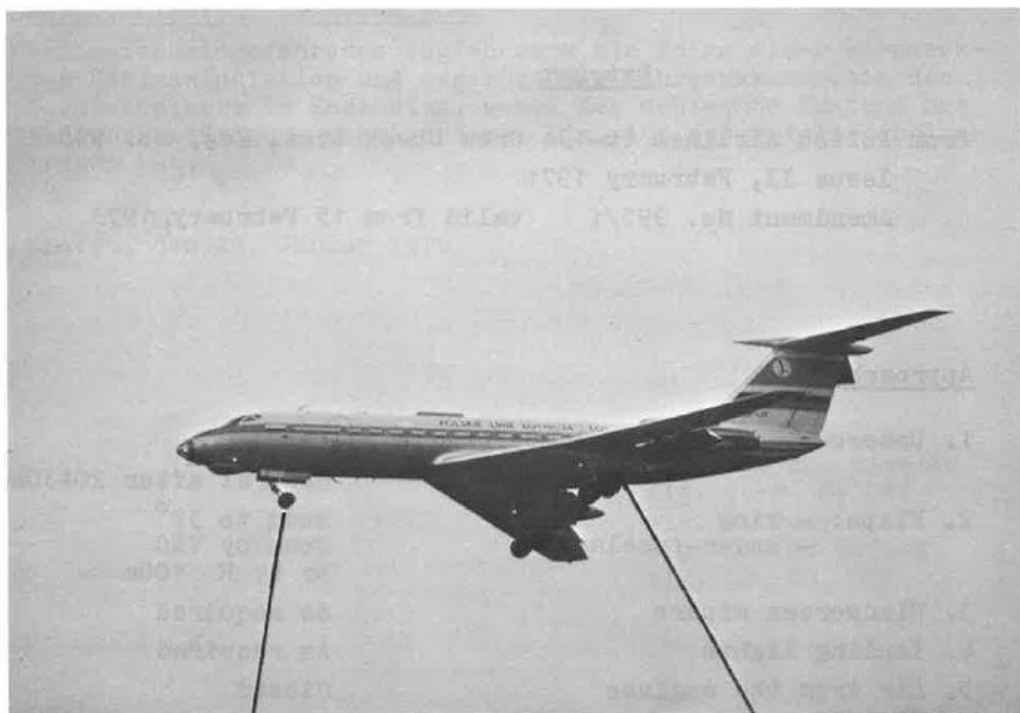
- Die SP-LGE wurde zufällig vom Boden aus fotografiert, als sie sich ungefähr über dem Mittelmarker der ILS auf rund 50 m/G befand. Bei der Auswertung der Aufnahme zeigte sich, dass Landeklappen und Hauptfahrwerk vollständig, das Bugfahrwerk jedoch nur teilweise ausgefahren war und alle Fahrwerkttore offen standen (Beilage 2).

Bugfahrwerk entriegelt,
40° nach hinten geneigt
und halb eingefahren.

Hauptfahrwerk ausgefahren,
aber Fahrwerkstore offen.

Die TU-134 der LOT, SP-LGE, am 30. August 1975 über dem Mittel-
marker Zürich (ca. 50 m/G). Aufgenommen durch ein Mitglied des
Flugzeugerkennungsdienstes.
