Rapport final de la Commission fédérale d'enquête sur les accidents d'aéronefs

du planeur Mucha 100 A HB-688

survenu le 13 août 1975

à l'aérodrome de Gruyères

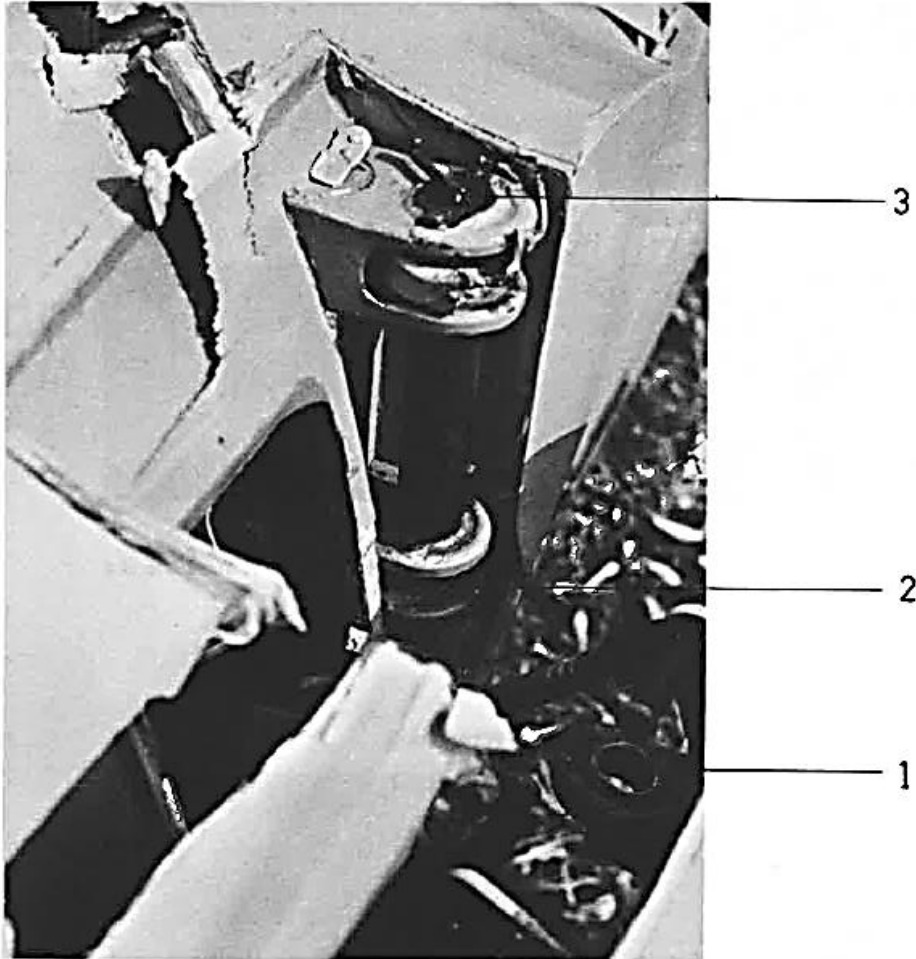
Si l'une vient à buter contre un tenon qui ne serait pas parfaitement centré, la rotation de la clé n'est plus possible, ce qui laisse croire que l'opération est achevée. C'est ce qui s'est produit lors du montage de l'aile droite du planeur HB-689 le jour de l'accident. La cheville supérieure était positionnée correctement et sa vérification en était aisée. Par contre, la cheville inférieure n'a pas traversé le tenon de l'aile ce qui eut pour résultat que l'aile n'était liée que par son extrados. Un contrôle visuel était rendu possible par la présence d'un orifice qui oblige toutefois celui qui monte le planeur à se baisser sous l'aile. Cette dernière opération fut omise le jour de l'accident par XX en raison d'un concours de circonstances qui l'éloigna quelques instants de sa tâche.

Origine de l'accident : la ferrure inférieure de l'aile **1**
se désaccoupla du point d'attache **2** au fuselage par suite
du non engagement de la cheville métallique **3** lors du
montage.

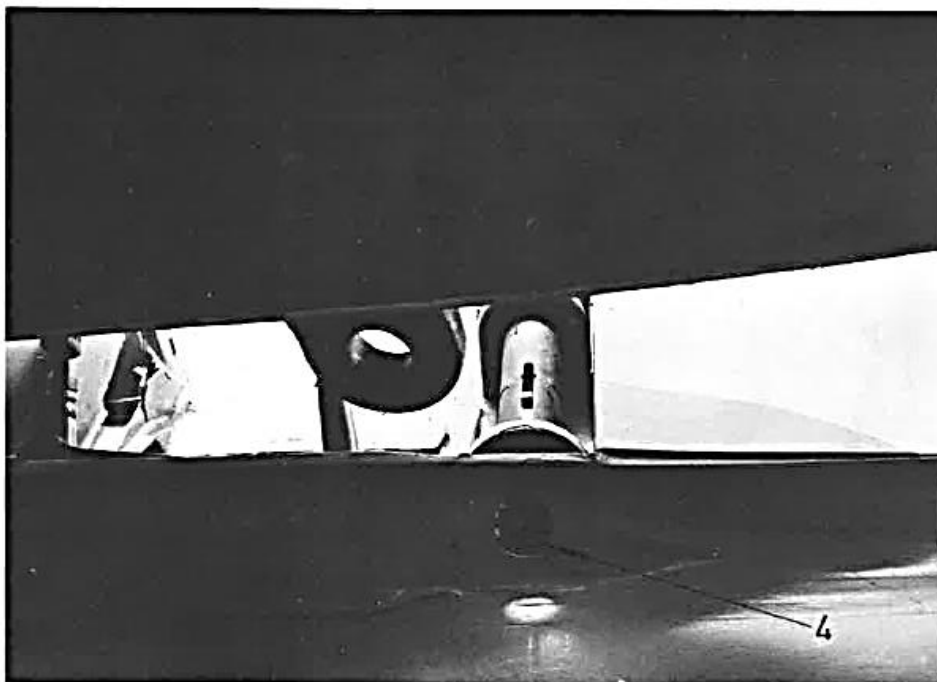
Mis à part un contrôle visuel à l'extrados et à l'intrados de l'aile il n'est pas possible de se rendre compte si les chevilles occupent leur logement.

Orifice 4 à l'intrados de l'aile qui permet le contrôle visuel de la mise en place de la cheville dans la ferrure.

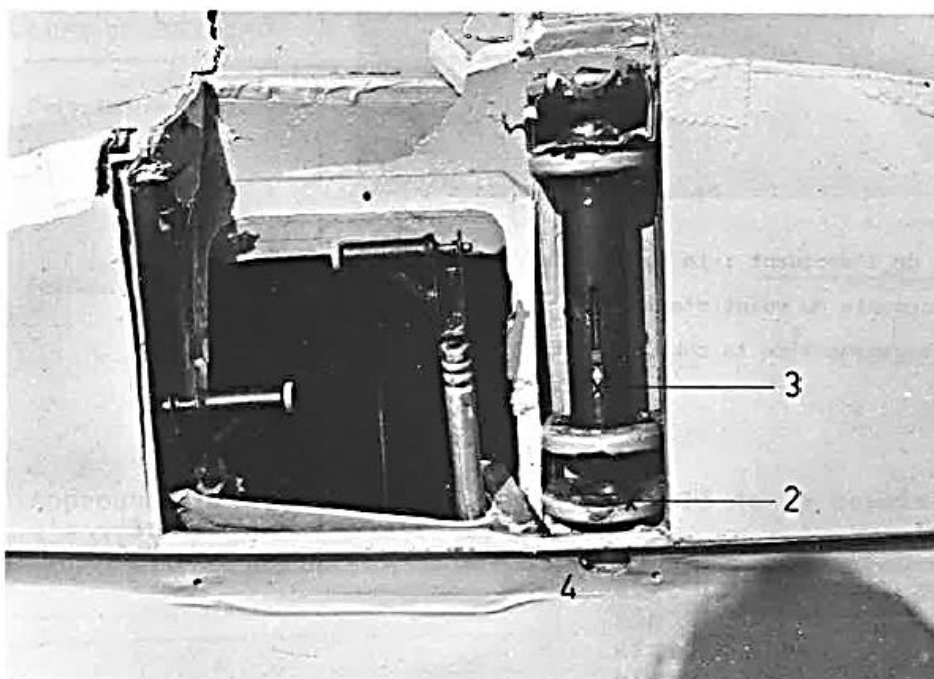
On constate que la cheville métallique 3 n'a pas été abaissée à travers le point d'attache 2 du fuselage pour y lier la ferrure inférieure de l'aile 1
