Schlussbericht der Eidgenössischen Flugunfall-Untersuchungskommission

des Flugzeugs Piper J3C HB-ONB

vom 19. Mai 1962

bei Staad SG

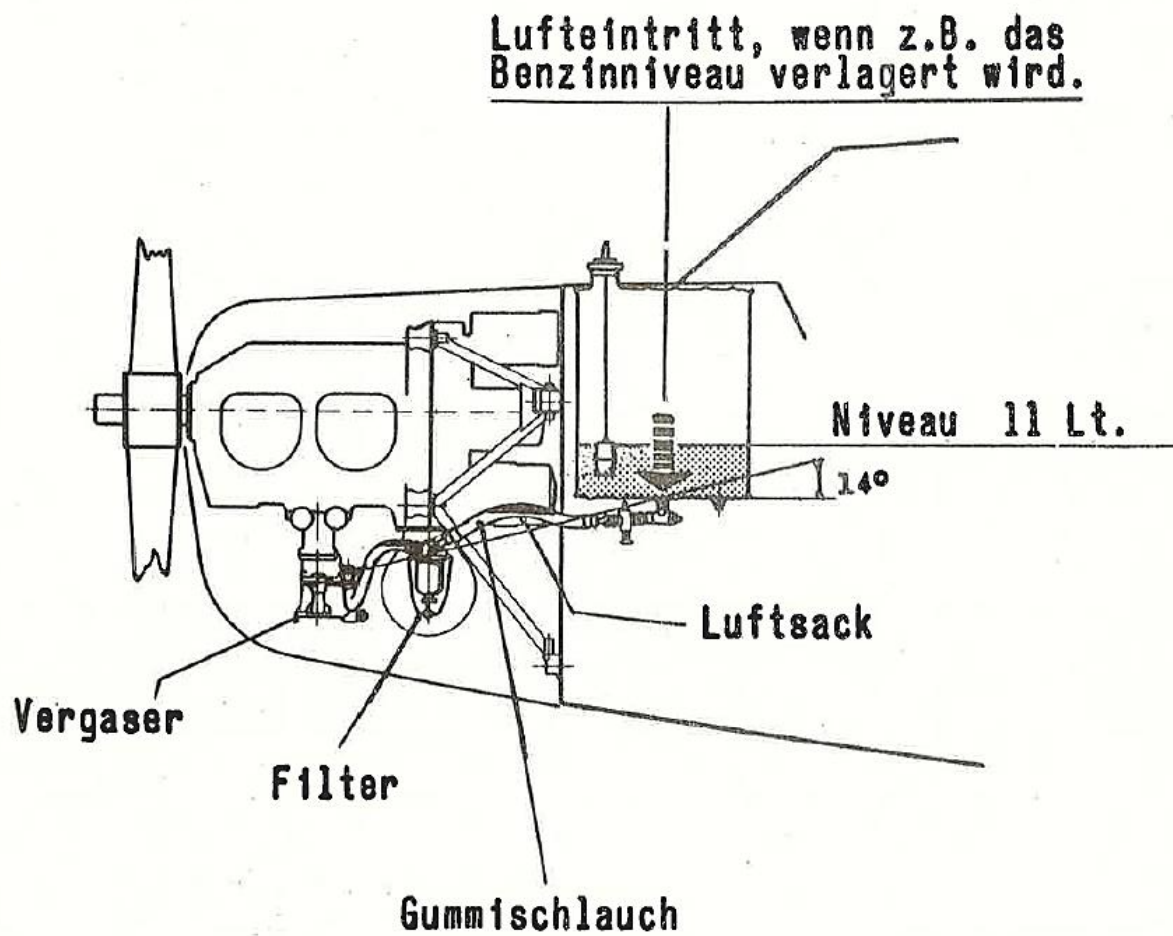
U M B A U H B - O N B

222.2 Mit dem Einbau eines 90-PS-Motors (s.u. 31 und 42) wurde die Treibstoffanlage so geändert, dass unter anderem der Filter nicht mehr an der tiefsten Stelle lag; die beiden Verbindungsschläuche zum Behälter und zum Vergaser wiesen stark nach oben gekrümmte Stellen mit Scheitelpunkten auf, die oberhalb der beidseitigen Anschlussstellen lagen. In der Schweiz waren schon früher in etwa sechs Flugzeuge desselben Musters gleiche Motoren mit ähnlicher Ausrüstung eingebaut worden; dabei hatte es eine Änderung des Auspuffsystems ermöglicht, die Treibstoffanlage im Wesentlichen unverändert zu belassen.

Da die Verbindungsschläuche zwischen dem Treibstoffbehälter und dem Filter sowie zwischen dem Filter und dem Vergaser nach oben gekrümmt waren, konnten sich beim Füllen der Treibstoffanlage in diesen Leitungen Luftsäcke bilden.
