Schlussbericht der Eidgenössischen Flugunfall-Untersuchungskommission

über den Unfall

des Motorseglers SF-25 B HB-2017 und
des Flugzeuges Piper PA-18-150 HB-OQA

vom 13. Mai 1973

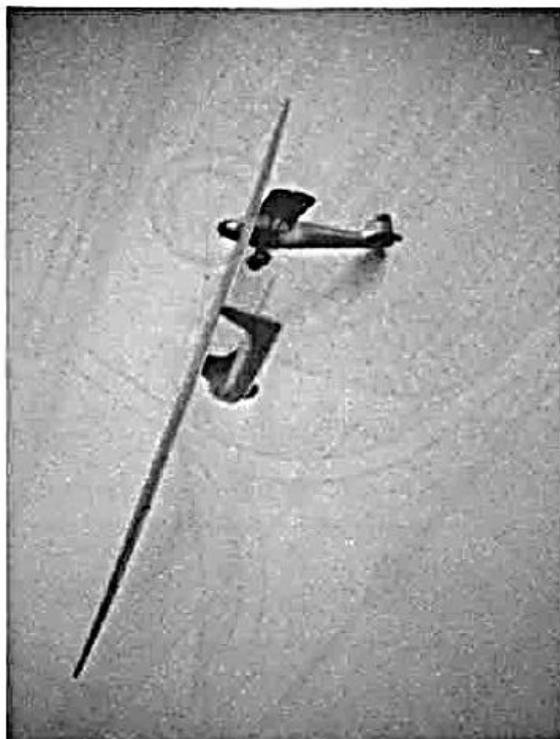
KOLLISION

Nach der Spurenanalyse zu schliessen, dürfte sich die Kollision mit grosser Wahrscheinlichkeit wie folgt abgespielt haben: Der Motorsegler prallte mit grosser Querneigung (etwa 80°) mit dem rechten Flügel gegen die linke Rumpfwand und die Nase des linken Innenflügels der HB-OQA (vgl. Beilage 1). In diesem Zeitpunkt befand sich der Rumpf der HB-2017 drei bis vier Meter unterhalb demjenigen der HB-OQA. Bezogen auf die Flugrichtung des Schleppflugzeuges kam der Motorsegler von links, wobei die Flugrichtungen der beiden Flugzeuge in der vertikalen Projektion einen Winkel zwischen 75 und 90° bildeten.

Durch den Zusammenprall wurde die äussere Hälfte des rechten Flügels der HB-2017 abgerissen. Dieser Flügelaussenteil schlug auf den rechten Flügel des Schleppflugzeuges.

Segelflugmodell an Stelle
eines Motorseglermodelles

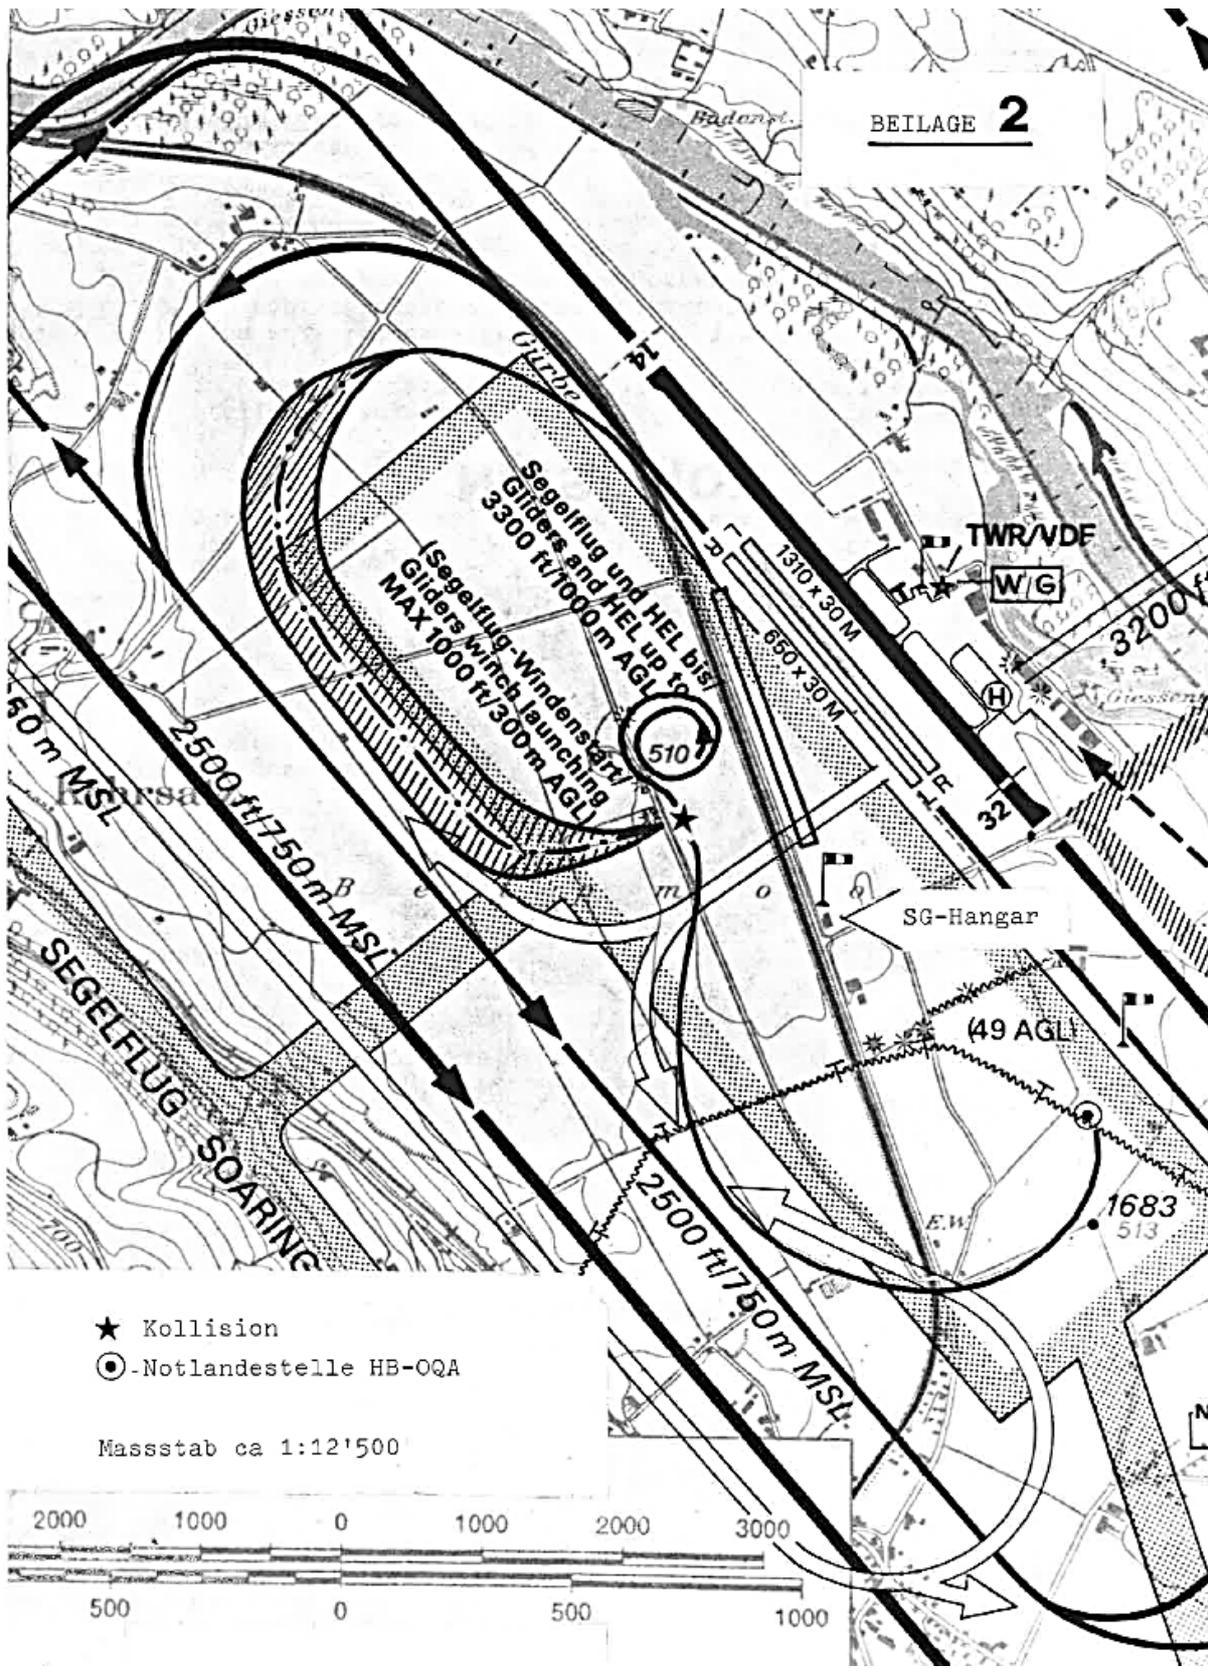
Der Pilot des beschädigten Schleppflugzeuges konnte die HB-OQA bei Ämmematt, etwa 600 m südlich des Flughafengeländes, notlanden (vgl. Beilage 2).

- ★ Kollision
- ⊙ -Notlandestelle HB-OQA
