Rapport final de la Commission fédérale d'enquête sur les accidents d'aéronefs

de l'hélicoptère Hughes 269B HB-XCR

survenu le 8 décembre 1971

à l'aéroport de Genève-Cointrin

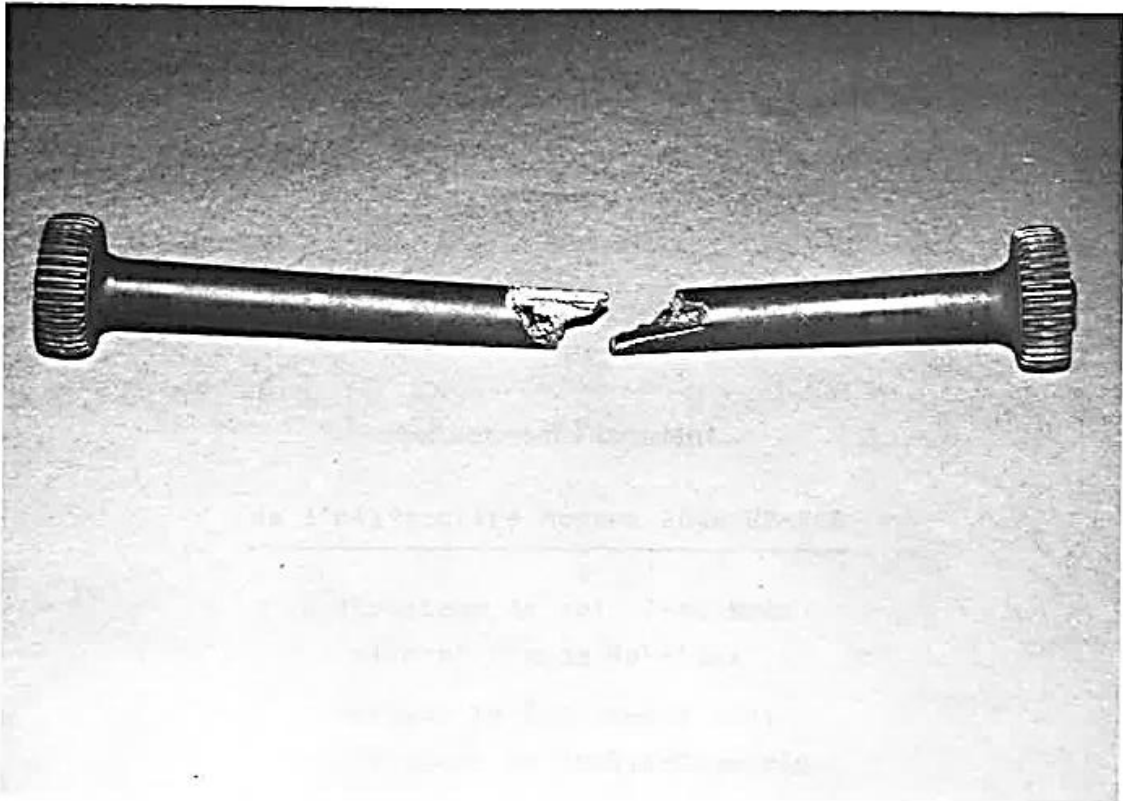
Arbre d'accouplement inférieur

Le tube portant le rotor anticouple est brisé à l'emplanture du mât en "V". Après le démontage de la transmission à courroies trapézoïdales, l'arbre d'accouplement inférieur a été trouvé cassé dans la poulie à gorge inférieure (voir annexe 1).

2.1.1. Les constatations faites sur l'arbre rompu permettent de conclure à une rupture en fatigue sous une charge de torsion. L'examen fractographique de la surface de rupture indique une progression rapide de la fissure principale sous l'effet d'un nombre restreint de cycles de charge. Le processus de rupture de l'arbre peut en être déduit de la façon suivante : à la suite d'un ou plusieurs dépassements de la contrainte admissible, une fissure s'est produite à la surface de l'arbre; sous l'effet de charges ou de surcharges ultérieures, cette fissure s'est propagée, affaiblissant la section de l'arbre à un point que les charges normales ont conduit à la rupture par dépassement de la contrainte maximale dans la surface résiduelle de la section.

Les déformations relevées sur la surface de rupture ainsi que les couleurs de revenu indiquent que l'arbre a tourné déjà fissuré; l'élévation de température et l'oxydation des surfaces ont été provoquées par le frottement l'une sur l'autre des surfaces fissurées.

rupture de fatigue à la torsion
