Schlussbericht der Eidgenössischen Flugunfall-Untersuchungskommission

des Segelflugzeuges Ka 8B HB-668

vom 26. August 1973

bei Olten/SO

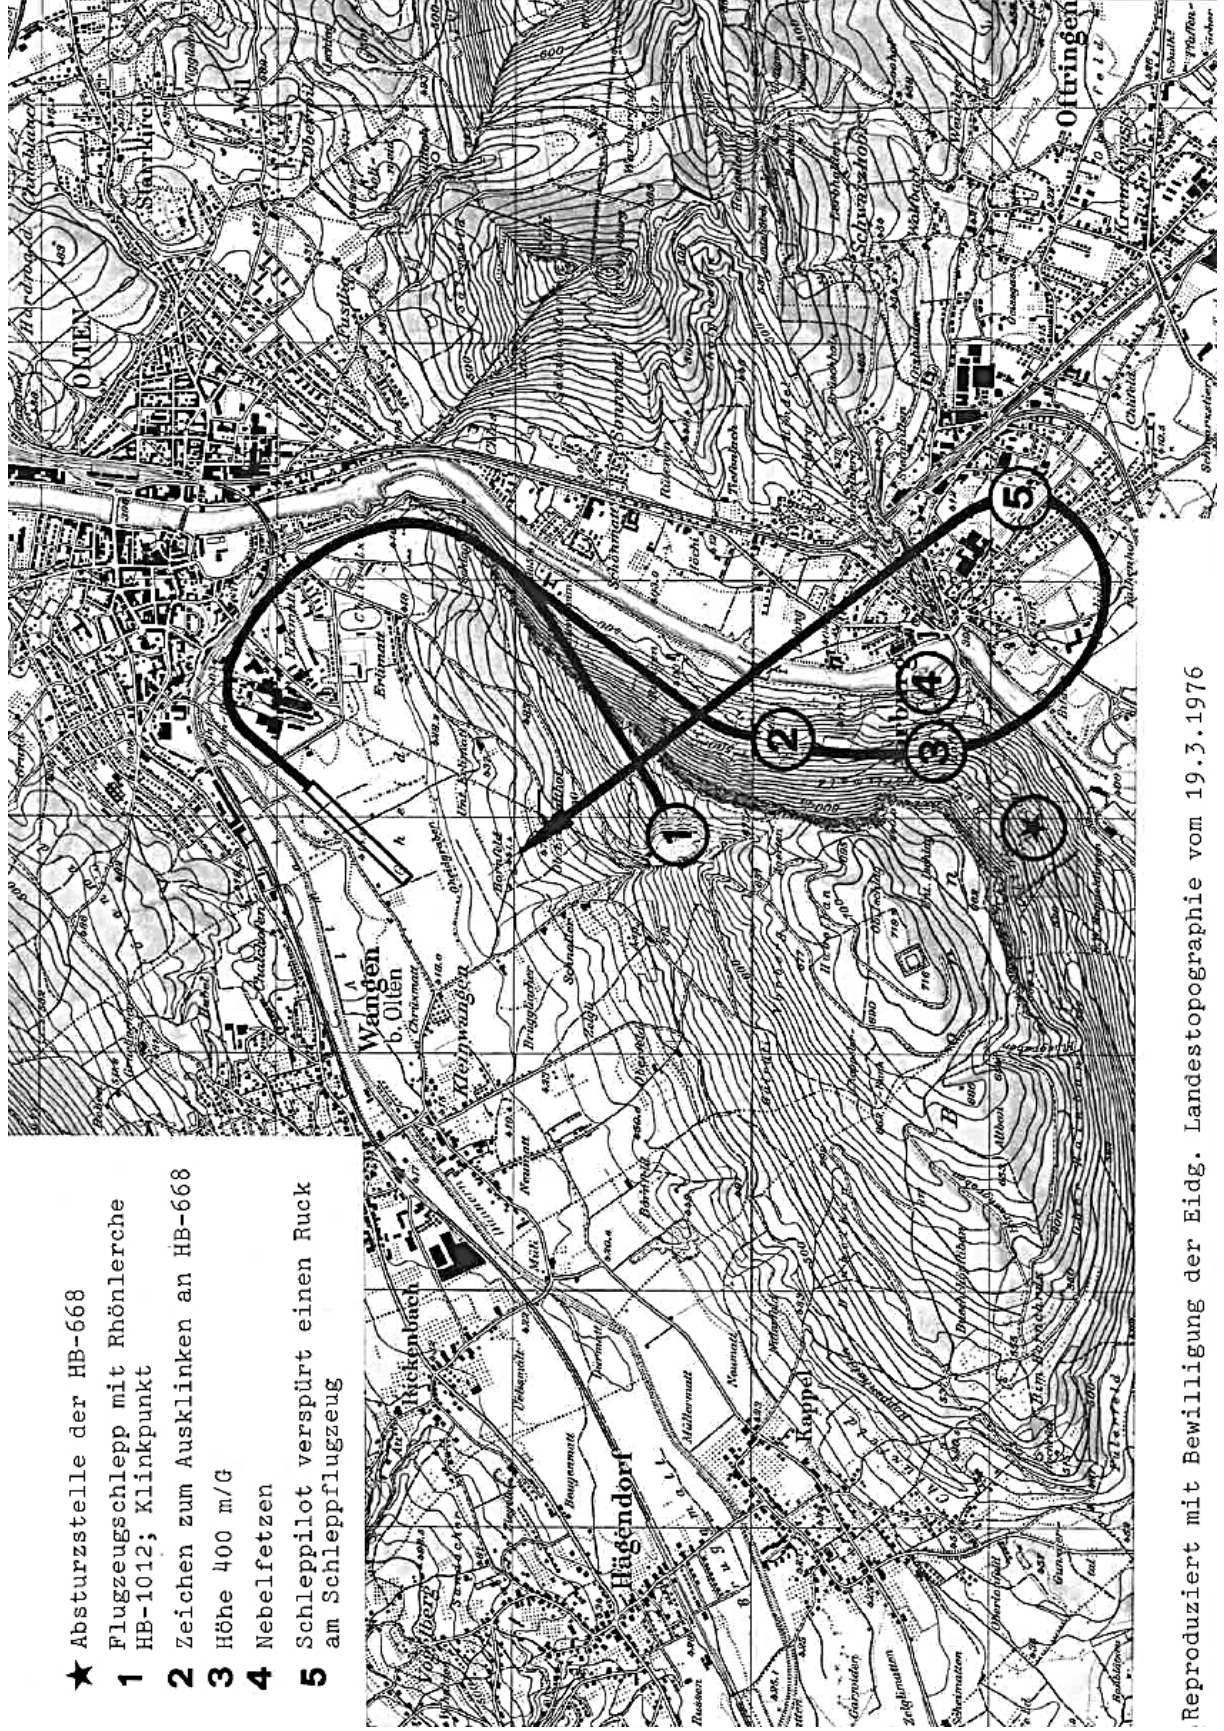
- ★ Absturzstelle der HB-668
- 1 Flugzeugschlepp mit Rhönlerche HB-1012; Klinkpunkt
- 2 Zeichen zum Ausklinken an HB-668
- 3 Höhe 400 m/G
- 4 Nebelfetzen
- 5 Schlepppilot verspürt einen Ruck am Schleppflugzeug
