Rapport final de la Commission fédérale d'enquête sur les accidents d'aéronefs

de l'avion Beech Bonanza HB-EGA

survenu le 7 août 1975

à Suscévaz/VD

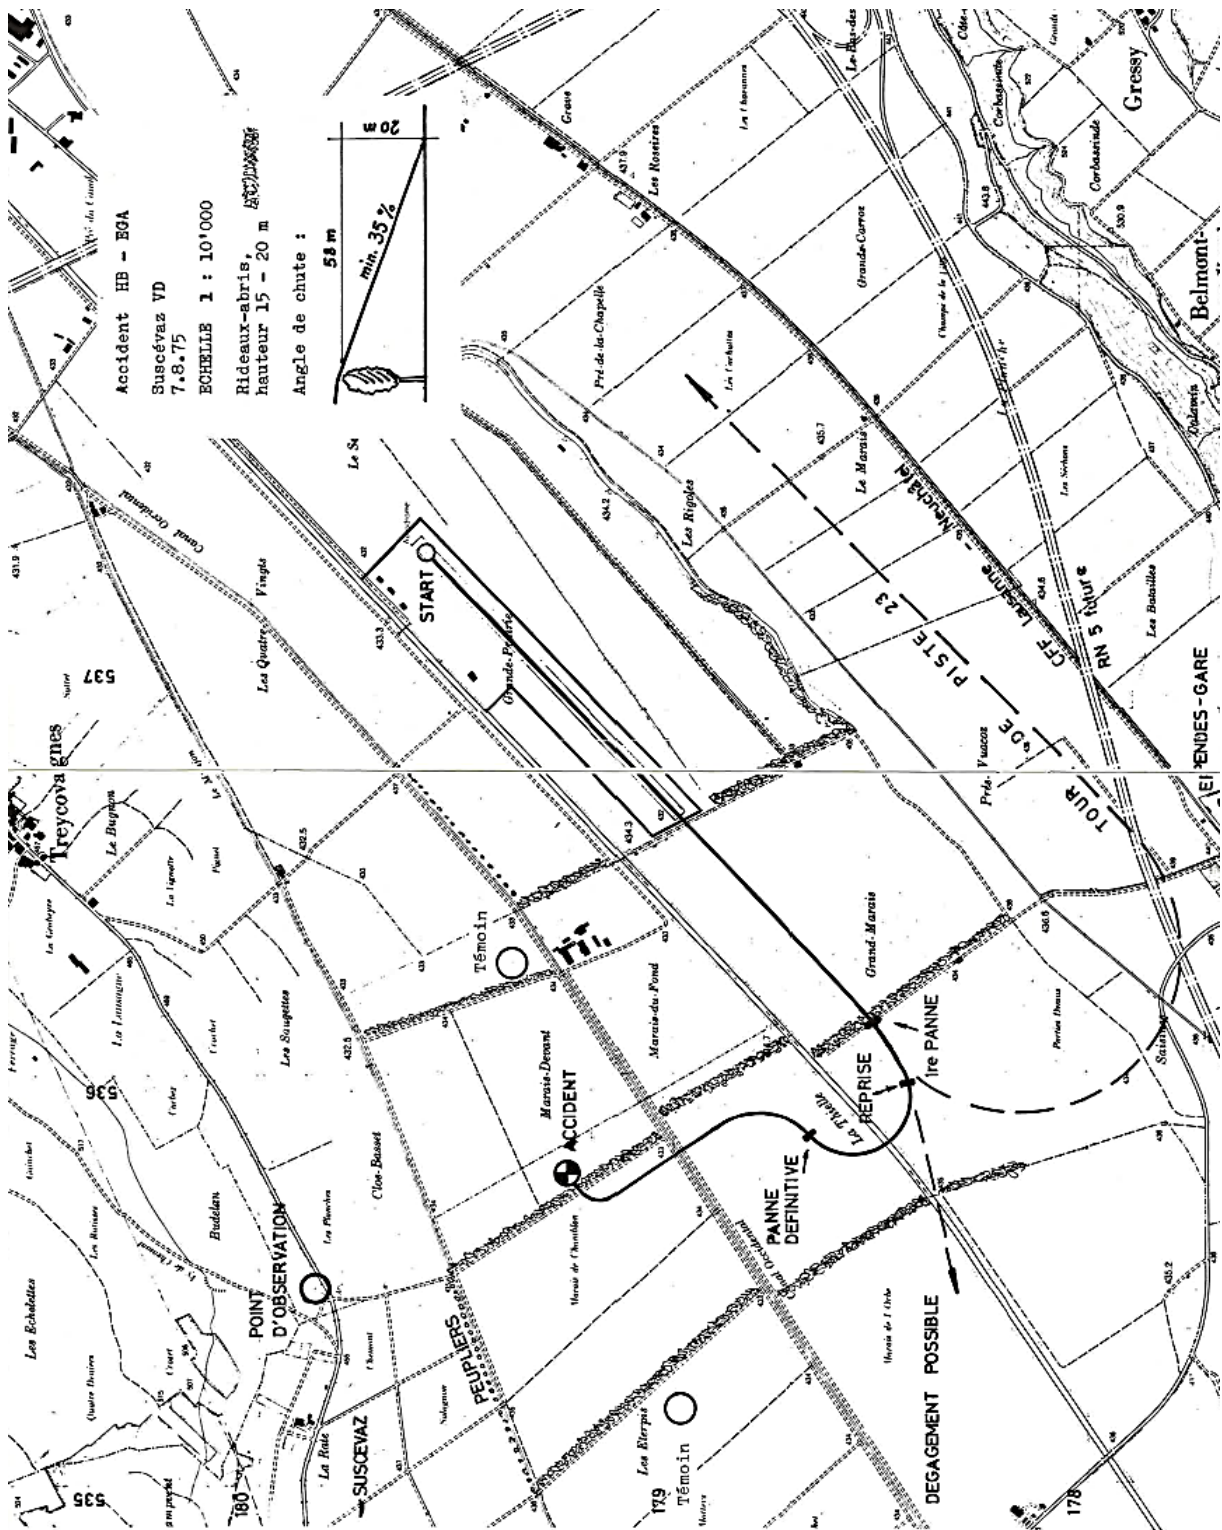
Accident HB - BGA
 Suscévaz VD
 7.8.75
 ECHELLE 1 : 10'000
 Rideaux-abris, hauteur 15 - 20 m
 Angle de chute :

A 700 m environ de l'aérodrome, alors que l'avion survole un rideau d'arbres à une hauteur évaluée par deux témoins entre 50 et 200 mètres, le moteur a subitement des ratés. L'avion cesse de monter et, alors que le moteur semble reprendre, amorce un virage à droite. Avant la fin d'un demi-tour, le moteur a de nouveaux ratés puis s'arrête tout à fait. L'avion vire alors à gauche, en direction du Jura, puis longe un autre rideau d'arbres à sa droite. A 400 m du canal de Mujon, bordé d'arbres et situé dans sa trajectoire, le Bonanza tourne à droite, franchit un rideau de peupliers sans le toucher et s'abat à 6.47 h dans un champ de maïs (annexes 1 et 2).

1.12.1. L'avion a touché le sol après avoir franchi un rideau de peupliers d'une hauteur de 20 m, à 58 mètres de ceux-ci. La trajectoire a dû avoir un angle avec l'horizontale de 19° au moins. Les tiges de maïs cassées indiquent une inclinaison latérale de 20 à 30° à droite, confirmée par la rupture de l'aile droite à 1 m de l'emplanture et par l'arrachement de la queue de l'avion à l'arrière de la soute à bagage, consécutif à une brusque rotation d'un demi-tour à droite lors de l'impact.
