# Schlussbericht der Eidgenössischen Flugunfall-Untersuchungskommission

des Hubschraubers Bell 47G-3B-1 HB-XBT

vom 9. November 1972

am Piz Muttler/GR

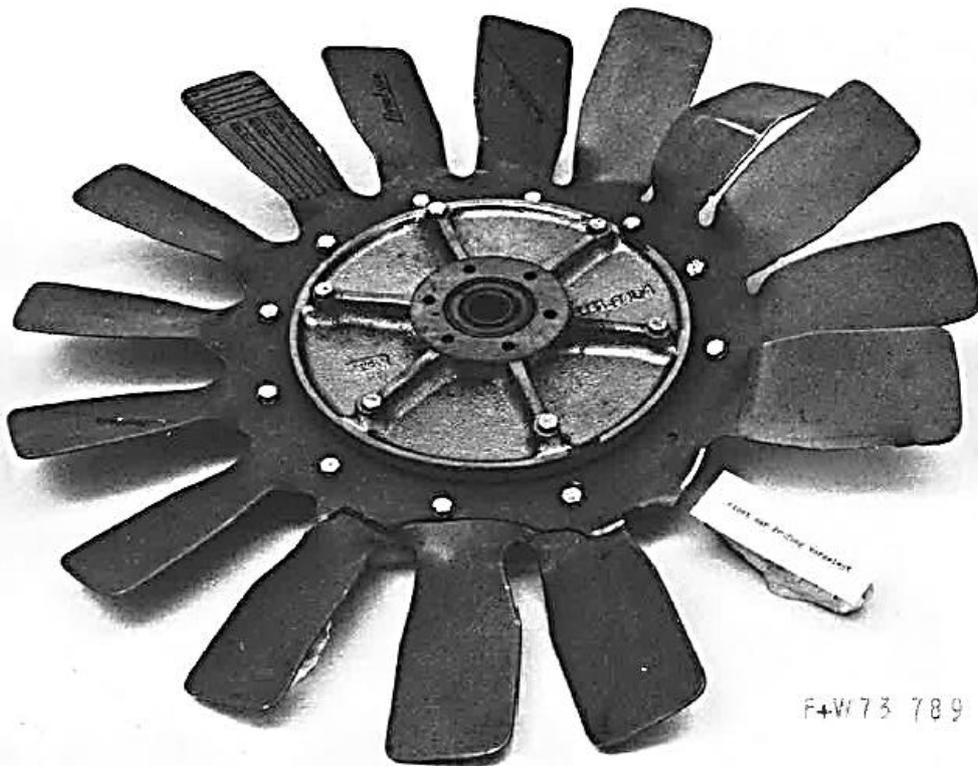
F+W73 789

Das Wrack wurde geborgen und einer eingehenden Prüfung unterzogen. Eine Laboruntersuchung des im Flug geborstenen Kühlgebläse-Propellers hat ergeben, dass das Versagen dieses Bauteiles auf eine Ermüdung des Materials, mit Bruchausgang bei einem Steifigkeitssprung am Rand einer scharfkantigen Unterlagscheibe, zurückzuführen ist. Spuren von Reiboxydation in der Bruchausgangszone deuten darauf hin, dass die erstgebrochene, durch Anrisse geschwächte Schaufel vor der Trennung am Gegenstück längere Zeit gescheuert hat.

Zur Prüfung vorgelegter defekter Gebläsepropeller mit  
eingezeichneten Probeentnahmestellen

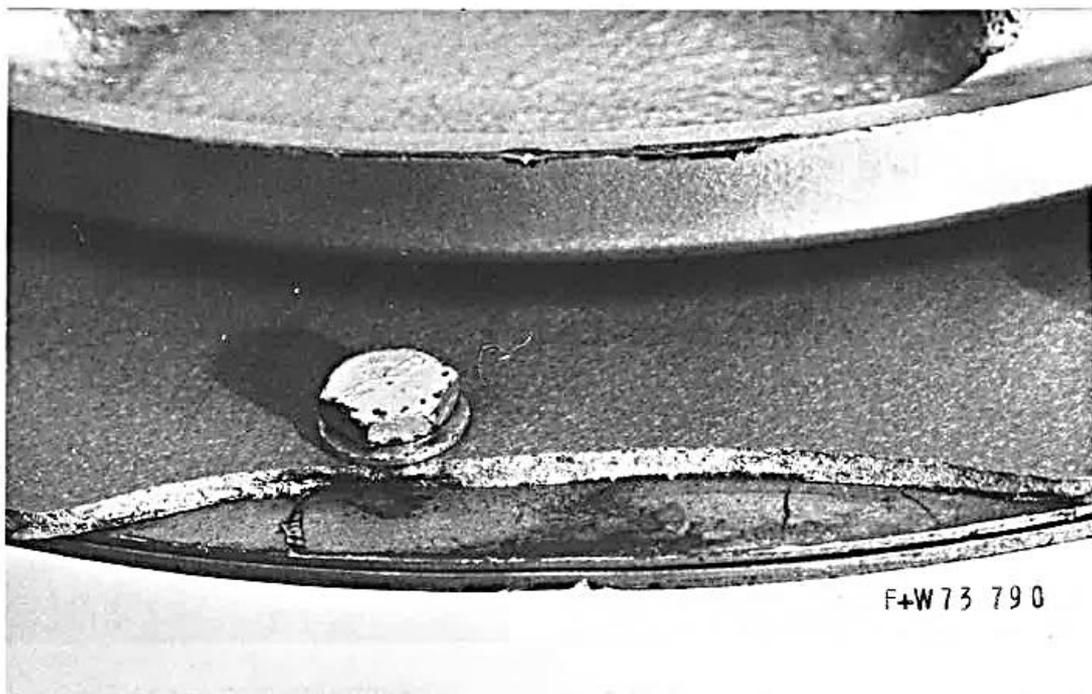
F+W73 790

Detail aus Bruchausgangszone mit Reiboxydations- und Scheuerstellen V = 2 X

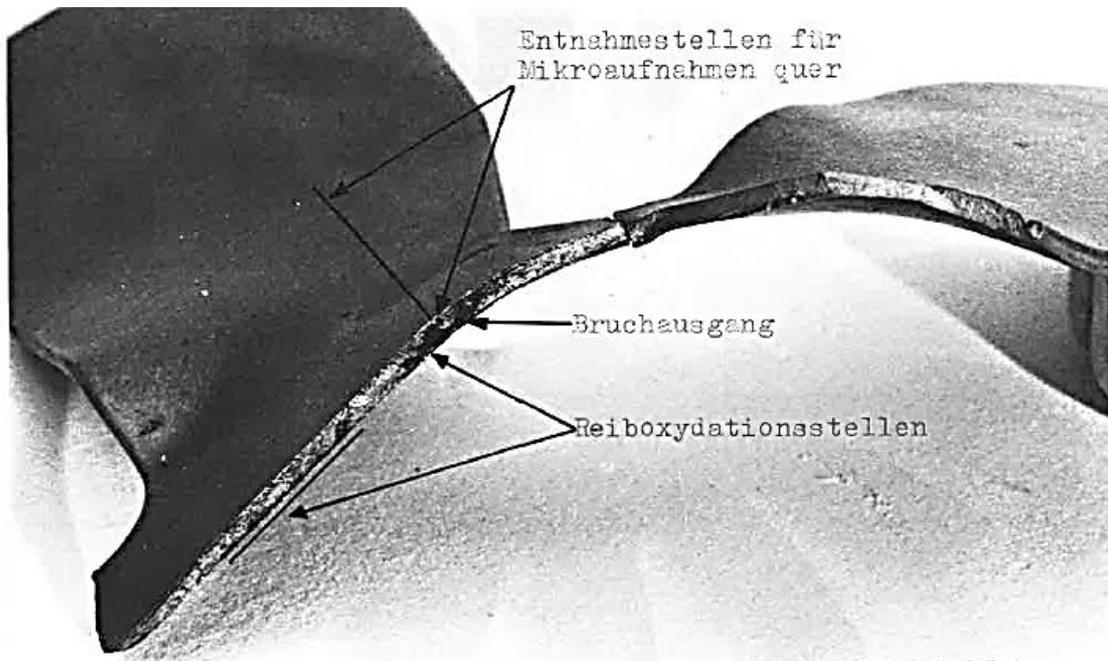
F+W 73 791

Bruchfläche mit Reiboxydationsstelle

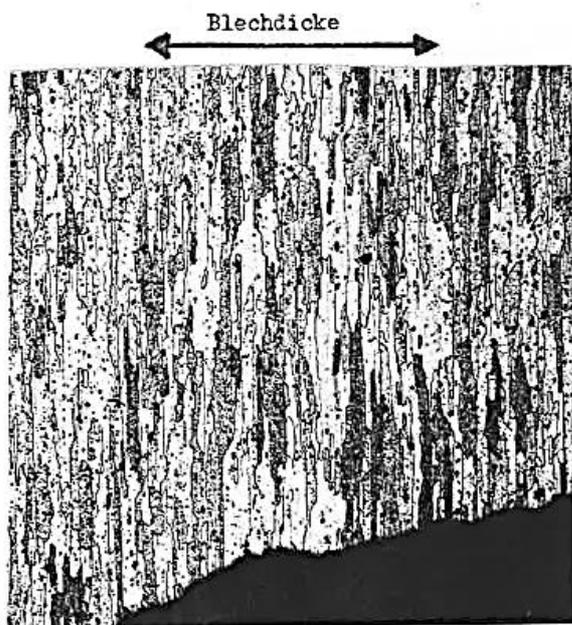
Mikroaufnahme quer durch Rissausgang V 60 x

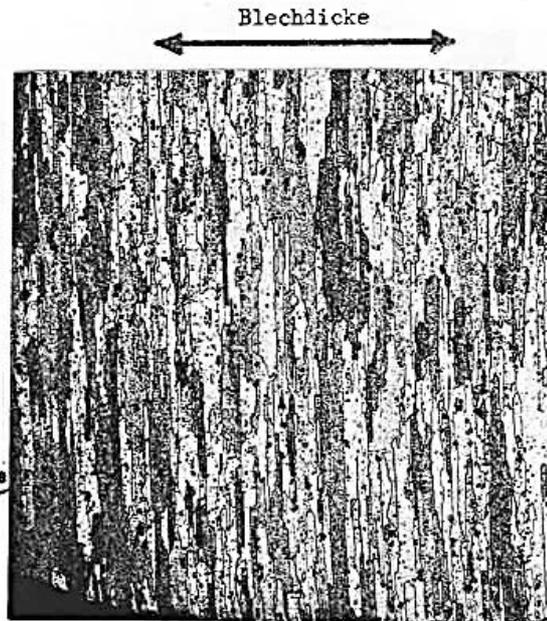
Mikroaufnahme quer aus nicht beeinflusster Zone V 60 x
