Rapport final de la Commission fédérale d'enquête sur les accidents d'aéronefs

concernant l'accident

de l'avion Jodel DR 340 HB-EFV

survenu le 17 juin 1973

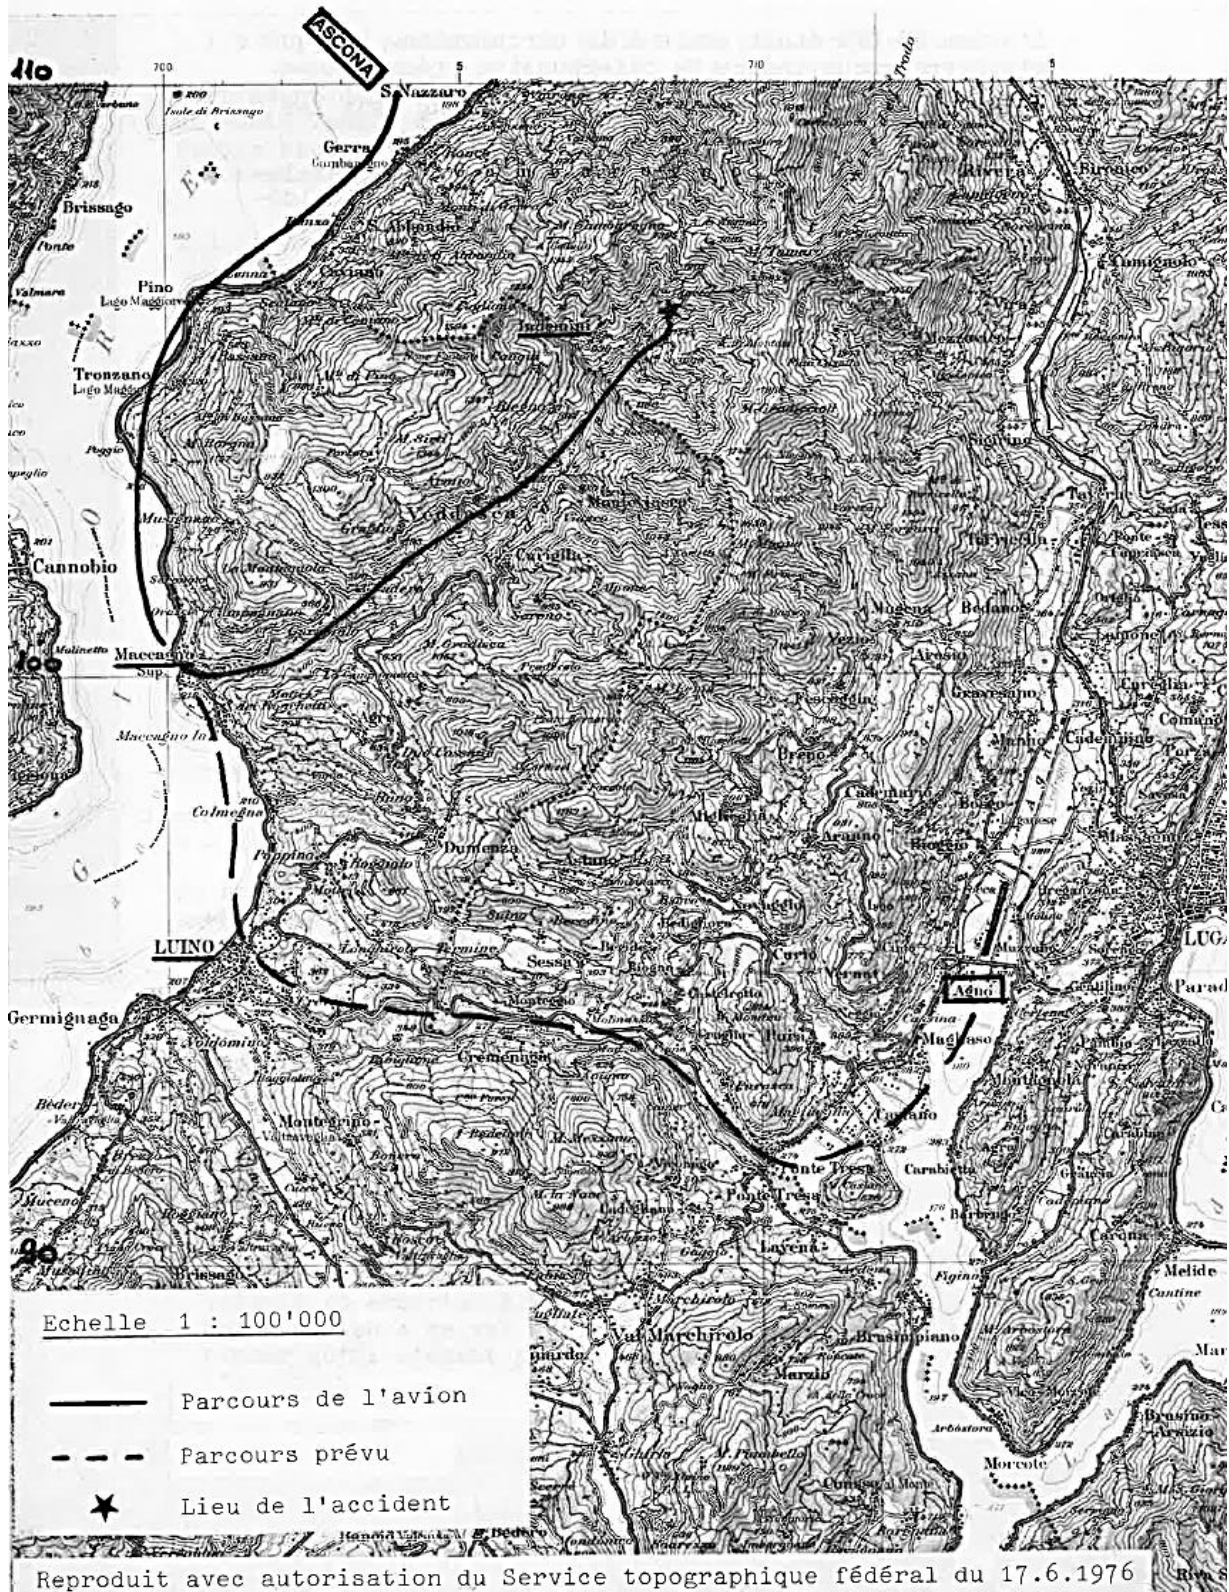
ACCIDENT HB-EFV

Plusieurs témoins à Indemini (979 m/M) et Monti Idacca (1201 m/M) observent l'avion alors qu'il remonte la vallée à faible hauteur, suivant le milieu de celle-ci, et le voient frôler le câble du téléphérique qui conduit d'Indemini à Monti Sciaga (1154 m/M). L'avion arrive au fond de la vallée, au pied du Monte Tamaro et heurte le sol à 10.54 h, apparemment lors d'une tentative de demi-tour au voisinage immédiat du relief, et prend feu.

L'accident s'est produit au pied sud-est du Monte Tamaro, sur une petite éminence. Coordonnées : 708.850/106.300 (carte nationale de la Suisse 1:50'000, feuille 286 Malcantone).
Altitude : environ 910 m/M.
