R A P P O R T F I N A L

sur l'accident survenu le 5 juin 1976 près
de la Chapelle en Bard (Isère)/France
à l'avion PA-28-140 "Cherokee Cruiser"
immatriculé HB-OQD

établi par
SECRETARIAT D'ETAT AUX TRANSPORTS
INSPECTION GENERALE DE L'AVIATION CIVILE
Bureau "Enquêtes-Accidents"
Paris/France

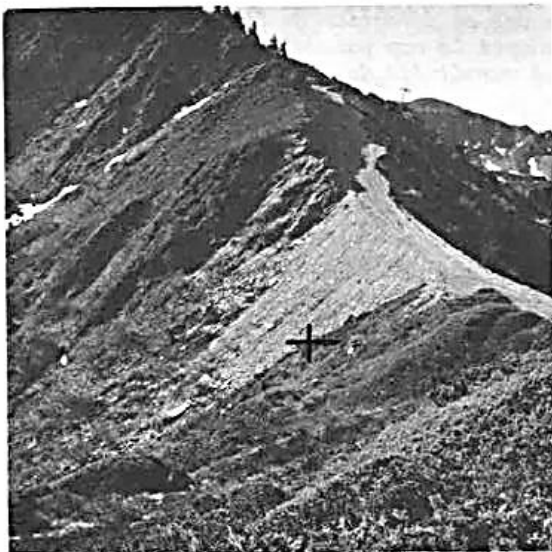
VUE GENERALE du COL de l'OCCIPUT
et POINT d'IMPACT.

Le premier point d'impact a été relevé sur le versant nord du col de l'Occiput, à environ 20 mètres en dessous du niveau de la crête, en bordure d'un pierrier.

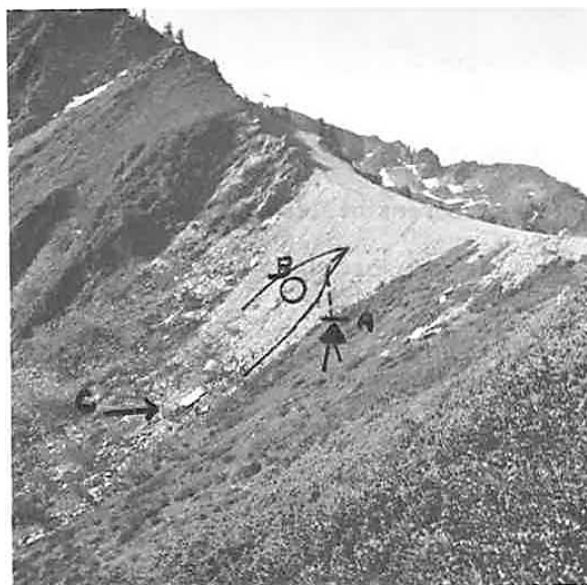
Le sol a été labouré à une profondeur atteignant 30 cm, sur une surface de 3 m x 3 m. L'hélice a sectionné des pieds de myrtilles, comme au couteau. Une lisse du dessous du fuselage a été retrouvée à cet endroit, de même que quelques éclats de peinture rouge.

Le feu s'est déclaré dès le premier impact qui s'est produit suivant un cap orienté au sud-sud-est. Les herbes et les myrtilles ont été brûlées par une langue de feu attisée par le vent du nord qui soufflait vers le col.

Les traces relevées plus loin indiquent que le sol a été raclé par l'avion en feu qui, sur sa lancée, a remonté le pierrier en oblique sur 5 mètres de dénivellation et sur une longueur de 15 mètres (morceaux de lisses de fuselage et petits débris divers : morceaux de carénage de roue, de plexiglass...).

- La flèche, point A, indique le premier point d'impact
- Le tracé en pointillé, figure le cheminement suivi par l'avion sur sa lancée.
- Le cercle, point B, représente un foyer d'incendie important.
- "C" reste de l'épave.

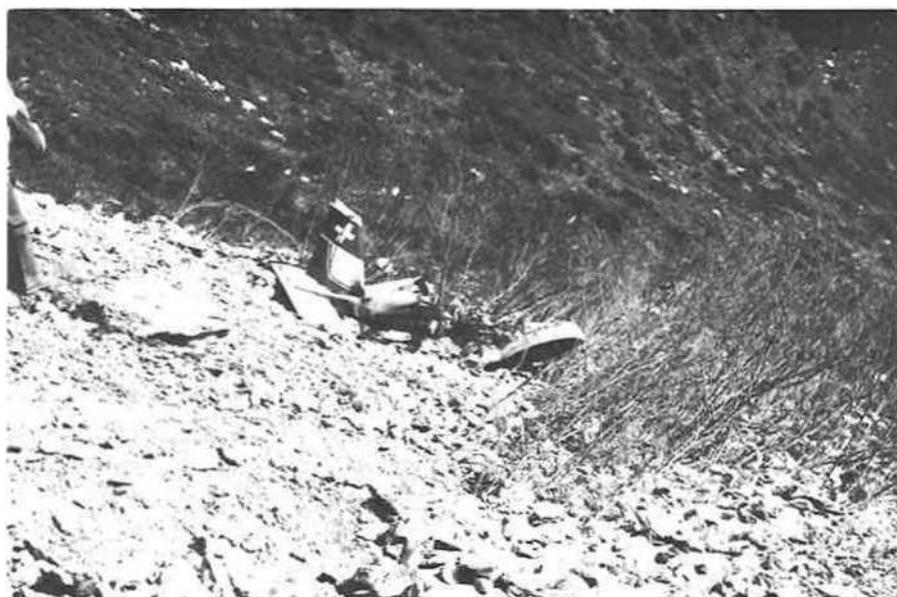
L'avion s'est immobilisé en bas du pierrier, dans les arbustes où il a achevé de se consumer. Le moteur a pivoté de 180°, écrasant l'habitacle dans lequel était resté le passager.

L'incendie a été très violent, ce qui prouve que l'avion avait encore beaucoup de carburant. Le feu a détruit tout ce qui a été combustible. Le fuselage a fondu jusqu'en arrière de l'habitacle. L'aile droite a été également détruite par le feu, de l'emplanture jusqu'au-delà du bouchon de réservoir.

- Vue rapprochée de l'épave, en bas du pierrier, on distingue le moteur très proche de la partie arrière du fuselage. A sa droite, l'extrémité de l'aile tribord.

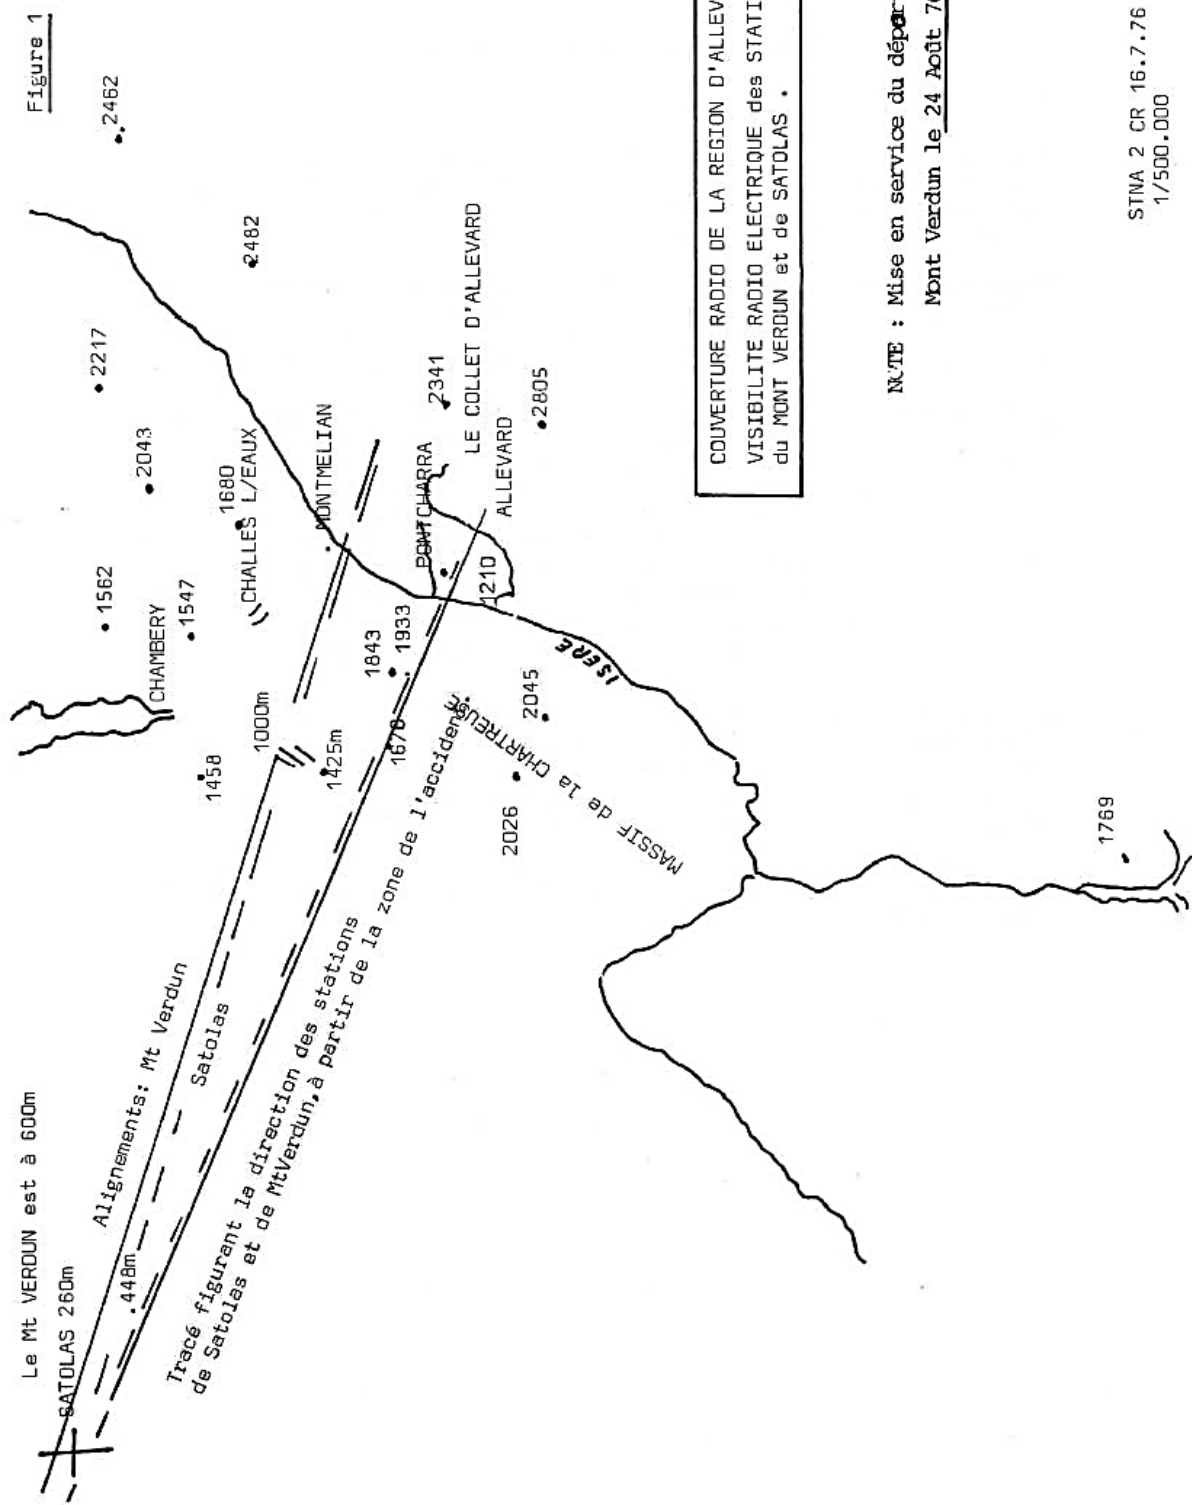
Figure 1

Deux figures établies par le STNA pour la zone de l'accident, complètent ce sondage et illustrent la visibilité radioélectrique obtenue à partir des antennes de Mont Verdun (45°50'07" Nord - 06°48'43" est altitude 650m) et de Satolas (45°42'08" Nord - 05°04'49" est, altitude 275m), antennes destinées à assurer la couverture radio du secteur nord de la région.²

COUVERTURE RADIO DE LA REGION D'ALLEVARD.
 VISIBILITE RADIO ELECTRIQUE des STATIONS
 du MONT VERDUN et de SATOLAS .

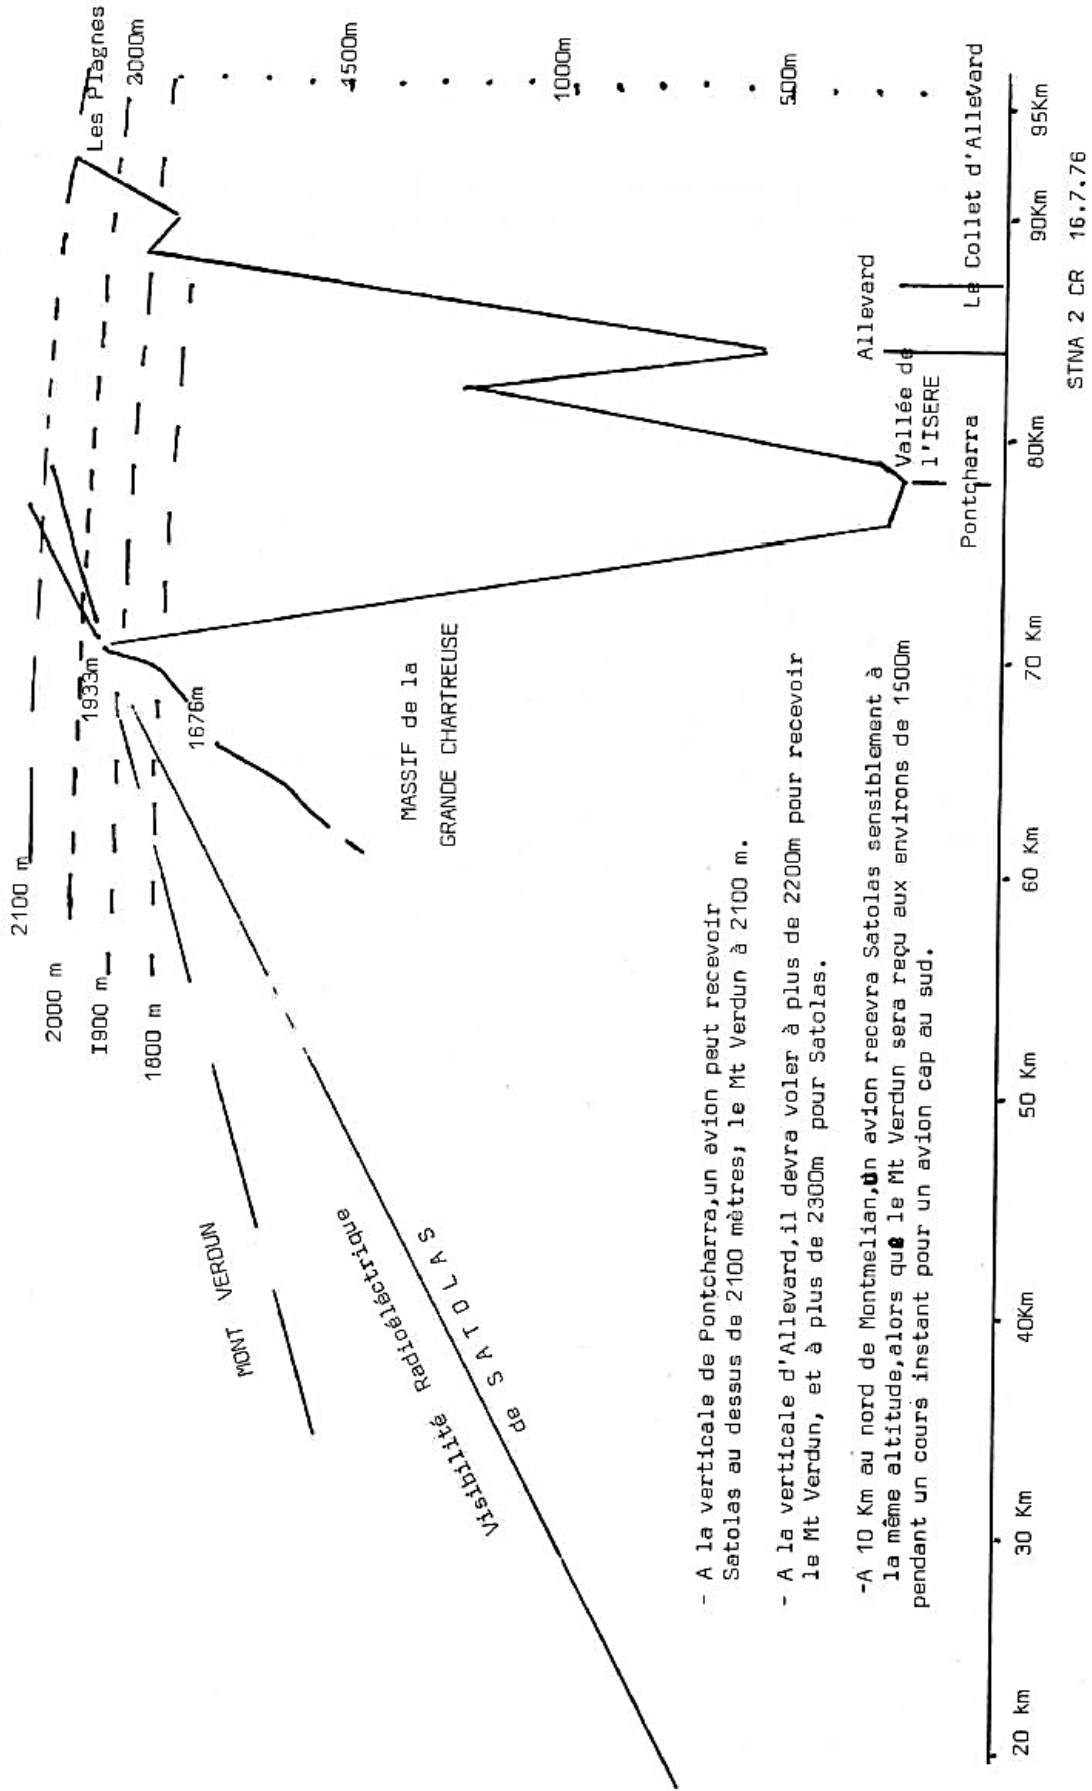
Figure 2

- A la verticale de Pontcharra, un avion peut recevoir Satolas au dessus de 2100 mètres; le Mt Verdun à 2100 m.
- A la verticale d'Alleverd, il devra voler à plus de 2200m pour recevoir le Mt Verdun, et à plus de 2300m pour Satolas.
- A 10 Km au nord de Montmelian, un avion recevra Satolas sensiblement à la même altitude, alors que le Mt Verdun sera reçu aux environs de 1500m pendant un cours instant pour un avion cap au sud.

MARSEILLE INFORMATION
 Couverture basse VHF 124.5 et 120.55

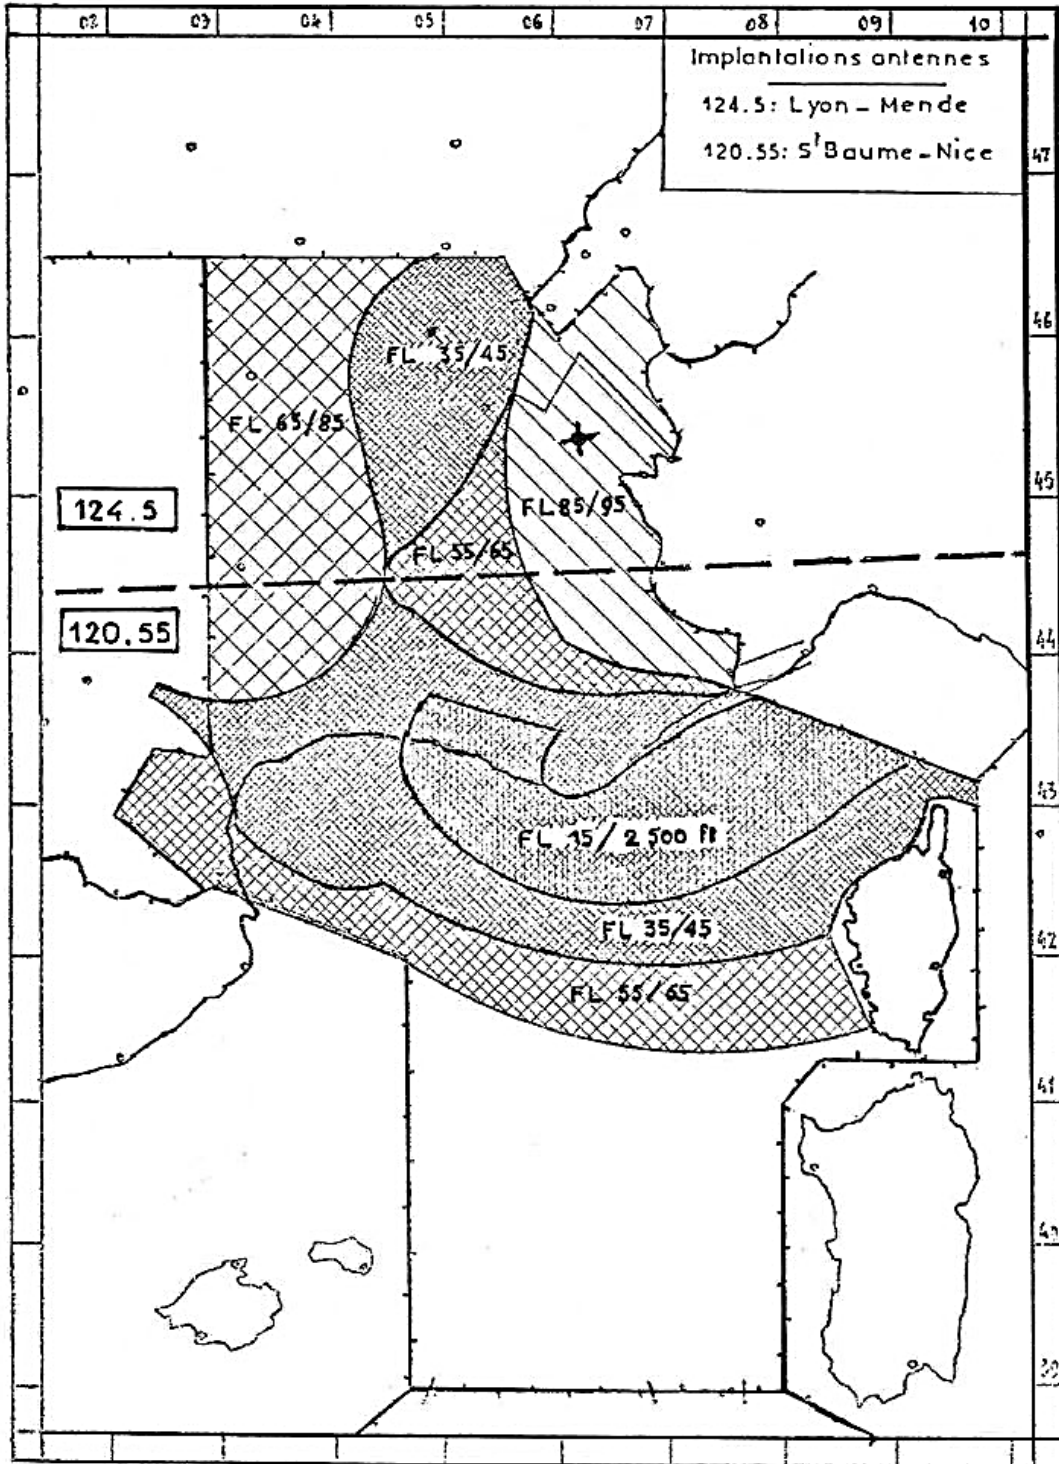
FIGURE 3

En annexe figurent les résultats d'un sondage effectué pendant la période de mars à mai 1971, sur la couverture basse VHF de ce secteur. Ce document met en évidence que sur le parcours emprunté par l'appareil suisse, une bonne qualité des communications n'est certaine que pour des appareils évoluant à des altitudes de l'ordre de 8500 ft (2600 m) au minimum.

Période	Mars	Mai	1975		
Sondage :	68 acronets	120 55	Sud	parallèle	MTL
	59	124 5	Nord	"	"
