Schlussbericht der Eidgenössischen Flugunfall-Untersuchungskommission

des Flugzeuges Dornier Do 27 A-1 D-EIVI

vom 8. September 1975

am Pizzo Rotondo/GR

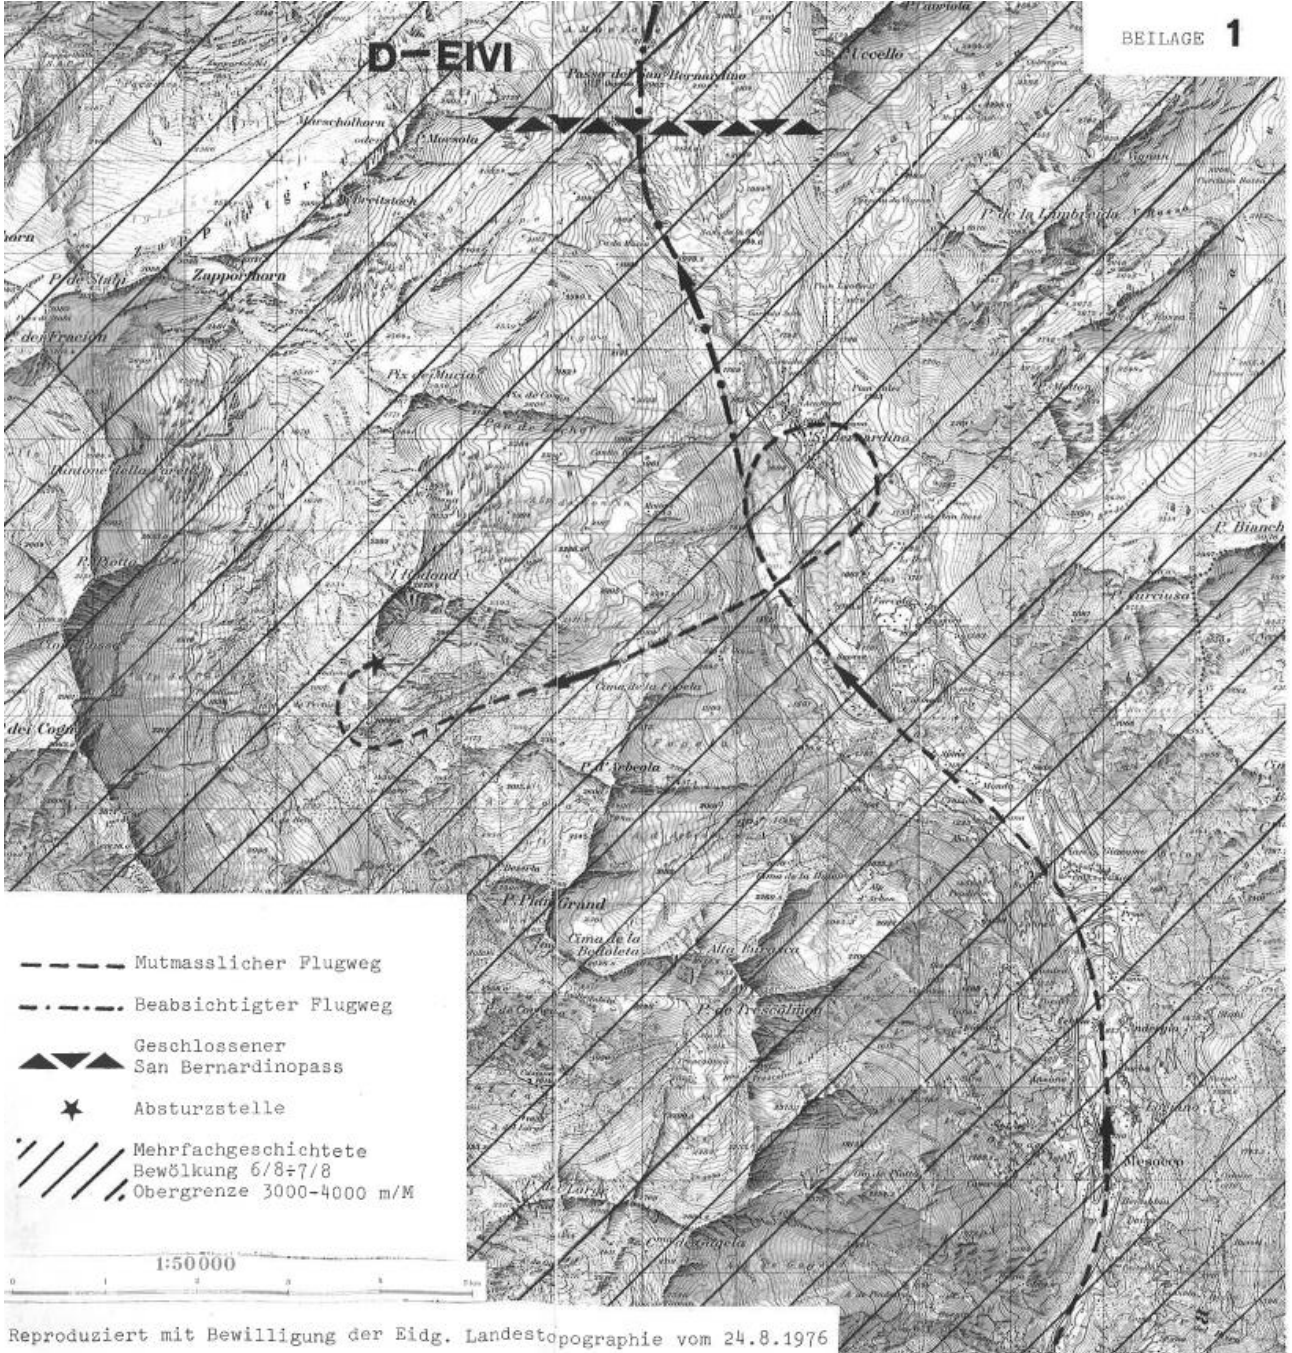
Ein Zeuge, der sich auf dem Passettipass, rund 6 km südlich der San Bernardino-Passhöhe (Höhe: 2063 m/M) aufhielt, hörte das in oder über den untersten Wolken Schichten fliegende Flugzeug und hatte den Eindruck, dass es in der Gegend von San Bernardino-Dorf einen Kreis flog. Anschliessend überflog es den Standort des Zeugen in westlicher Richtung, um nach rund einer Minute umzukehren. Diese Umkehrkurve und der anschliessende Knall des Aufpralls wurde auch von einem Zeugen im oberen Calancatal vernommen (siehe Beilage 1).
