Rapport final de la Commission fédérale d'enquête sur les accidents d'aéronefs

du planeur Jaskolka HB-581

survenu le 4 août 1976

à Montricher/VD

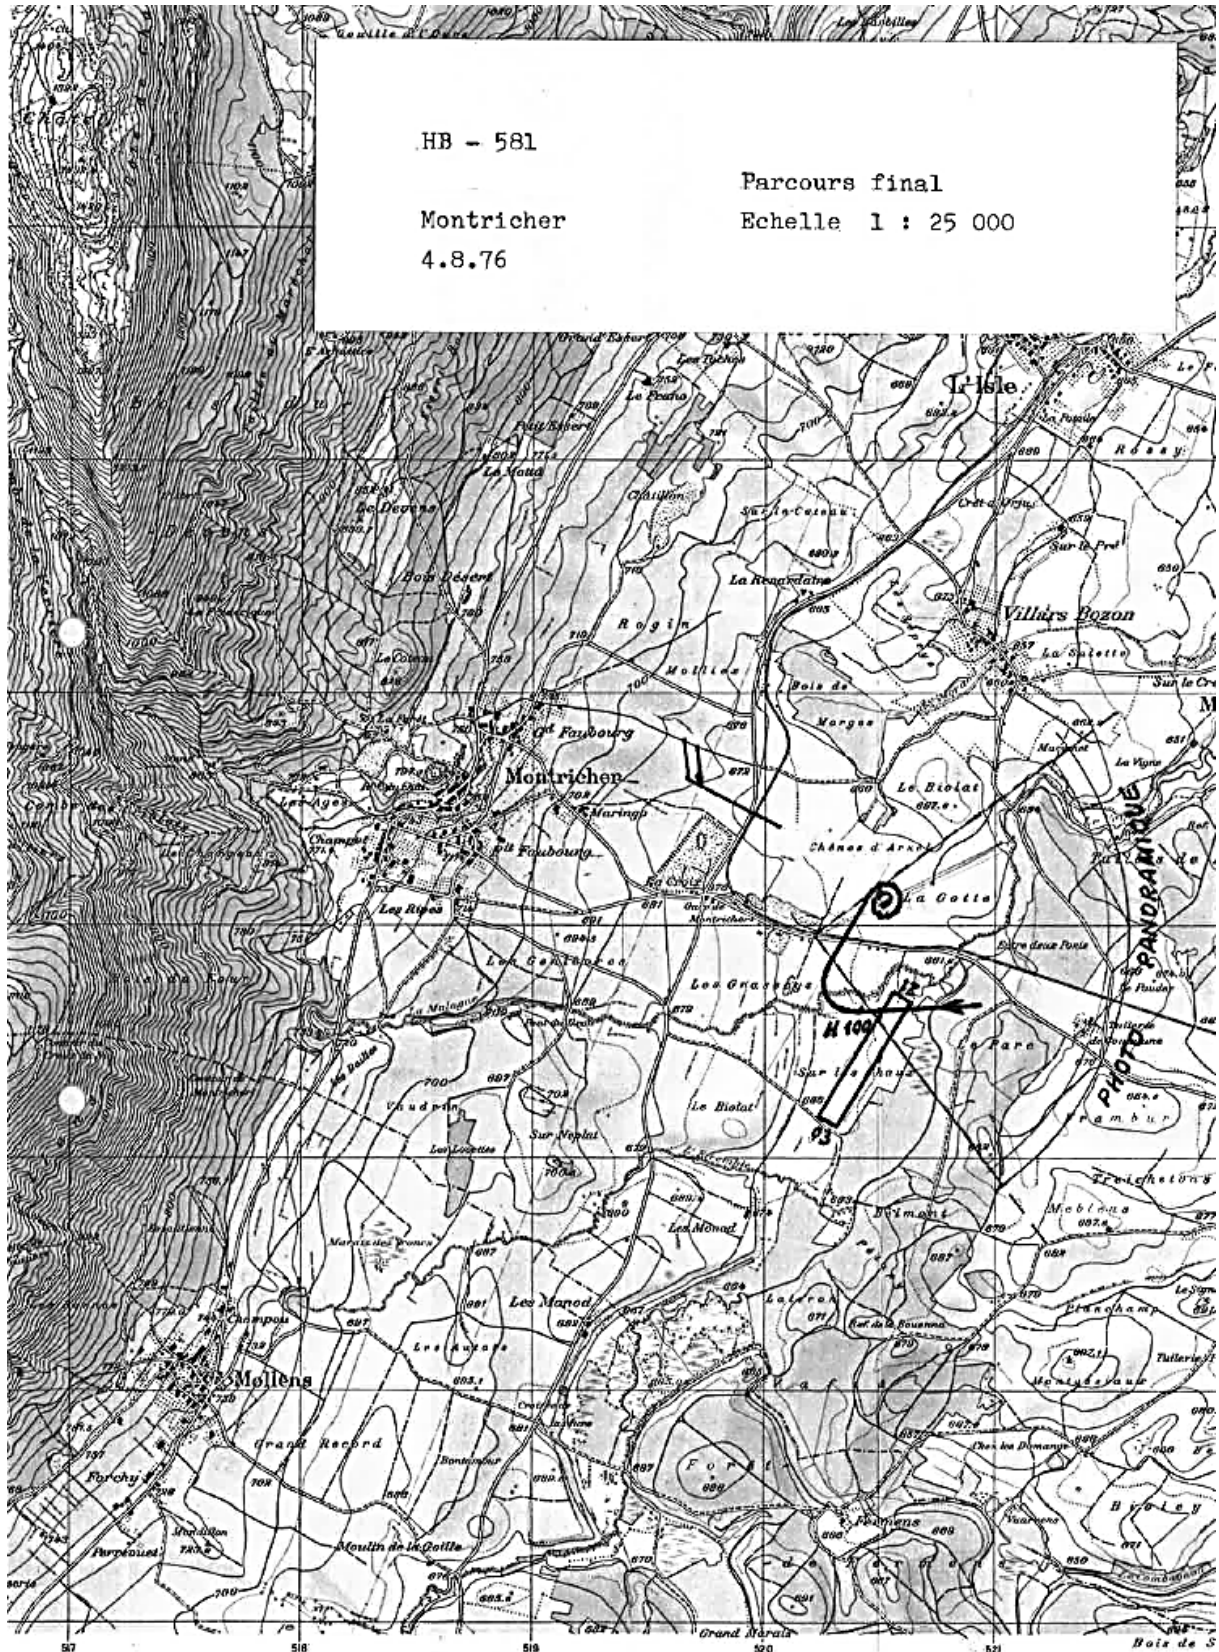
Parcours final

estimée par un témoin au sol à 100 m/sol environ pour rejoindre le vent arrière (annexe 1). Un second témoin le voit décrire un virage de perte d'altitude, puis suivre le circuit normal, sa vitesse semblant faible. Le planeur s'engage dans le virage en base à droite, ainsi observé par un pilote de vol à voile expérimenté : "Ce virage s'est prolongé par une forte inclinaison latérale. Le pilote a redressé en partie, puis a continué le virage sur 360° avec une inclinaison latérale d'environ 45° et cadence lente, comme si les commandes étaient molles. Le planeur a ensuite disparu derrière les arbres, et j'ai entendu le choc immédiatement après."

L'accident s'est produit à 14.15 h, dans un champ de blé fauché, dans l'axe du vent arrière du circuit de piste 21. Commune de Montricher.
