# Schlussbericht der Eidgenössischen Flugunfall-Untersuchungskommission

des Segelflugzeuges K 6 CR HB-678

vom 5. Mai 1976

in Kienberg/SO

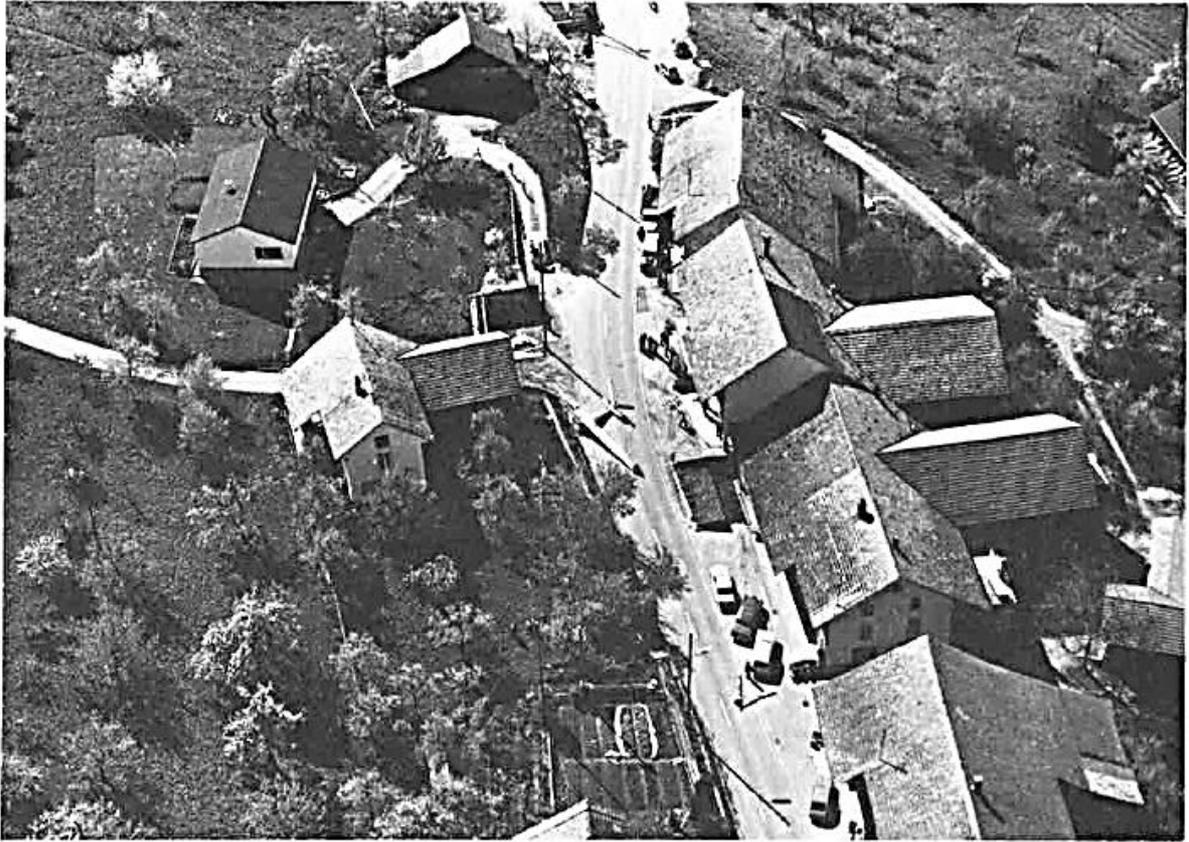
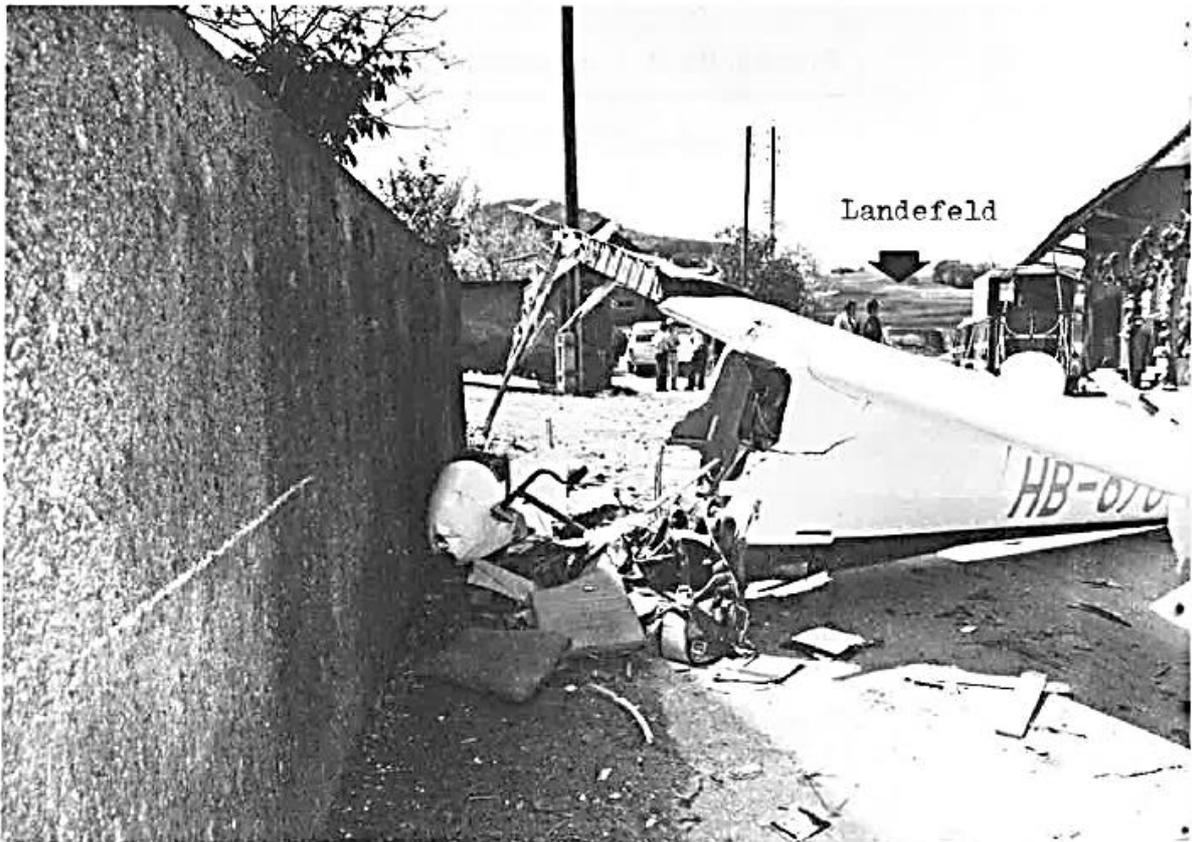
Segelflugunfall HB-678, ...

drehend stürzte das Segelflugzeug zwischen Häusern auf die Dorfstrasse ab (vgl. Beilage) und kam 1144 Uhr knapp vor einer Gartenstützmauer zum Stillstand.

Der Pilot wurde schwer verletzt, das Segelflugzeug zerstört.

Während des Eindrehens unterschritt die HB-678 die Mindestfluggeschwindigkeit und schmierte ab.

- Fehlentscheidungen während des Fluges
- Unterschreiten der Mindestfluggeschwindigkeit in geringer Höhe.
