Schlussbericht der Eidgenössischen Flugunfall-Untersuchungskommission

des Segelflugzeuges "Blanik" L-13 HB-1246

vom 18. September 1976

beim Flugfeld Schaffhausen

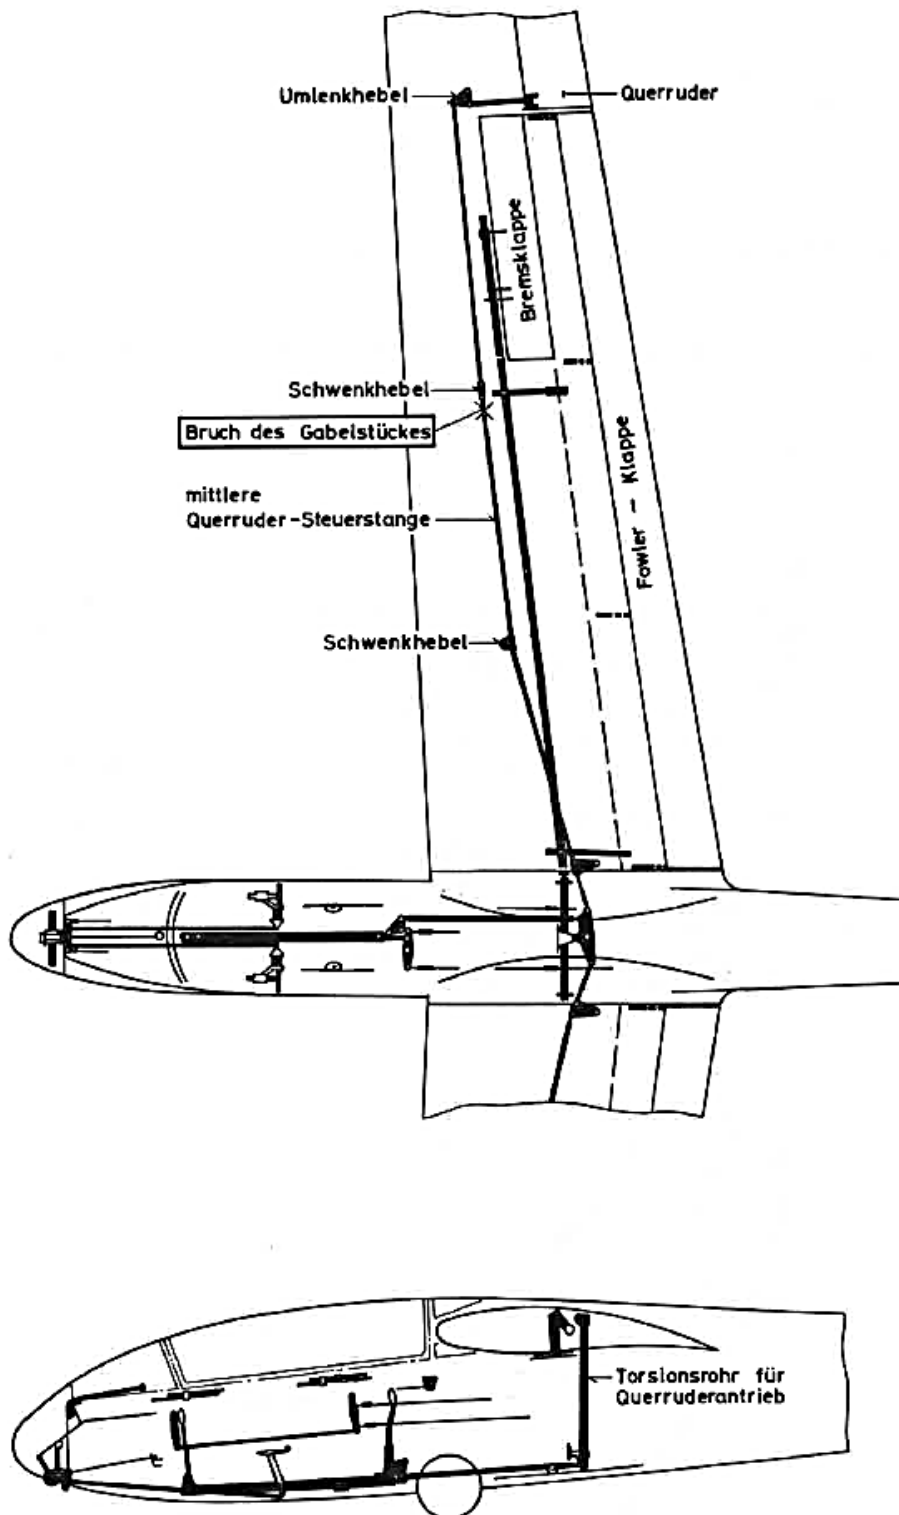
Die Untersuchung der hinter dem Flügelholm entlang laufenden Steuerstangen des Querruderantriebes (vgl. Beilage 2), die untereinander durch zwei Schwenkhebel gekuppelt sind, ergab:

Steuergestänge im Flügel und Rumpf

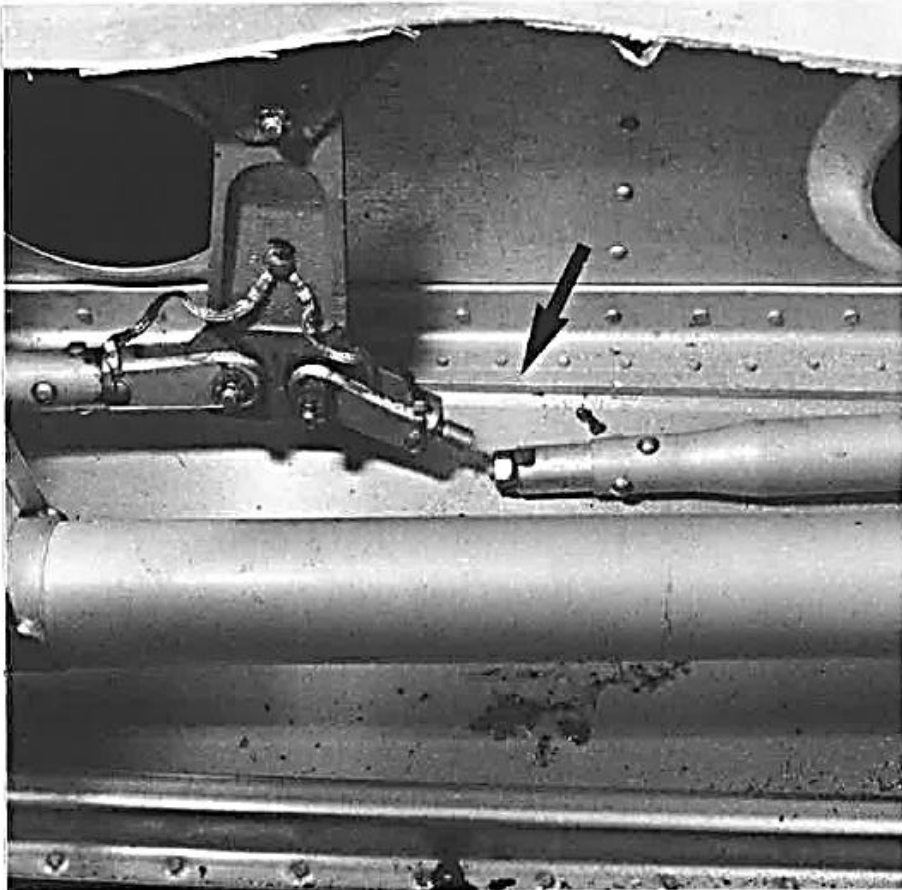
Steuerstange war leicht durchgebogen. Das aus Leichtmetall hergestellte Gabelstück am äusseren Stangenende war im Gewindeteil gebrochen (vgl. Beilage 3). Der Anschluss am inneren Stangenende sowie der innere Schwenkhebel waren intakt.

- Der Bruch des Gabelstückes beim 7. Gewindegang der Gewindestange trat nach einer starken Durchbiegung ein, bei der auch in den benachbarten Gewindegängen Risse im Gewindegrund entstanden sind. Der Bruchcharakter ist typisch für einen duktilen Gewaltbruch (vermutlich Primärbruch). Anzeichen von Ermüdungsbruchanteilen wurden nicht festgestellt.
- Die Bruchstellen der beiden Supports des Torsionsrohres weisen ebenfalls die Charakteristik von Gewaltbrüchen auf (vermutlich Sekundärbrüche).

Mit grosser Wahrscheinlichkeit brach dabei das Gabelstück am äusseren Ende der mittleren Steuerstange infolge Überbeanspruchung. Im weiteren Flugverlauf konnte deshalb das rechte Querruder nicht mehr betätigt werden.

- Der Bruch des Gabelstückes am äusseren Ende der mittleren Steuerstange des rechten Flügels war die Folge einer Überbeanspruchung. Ein Materialfehler lag nicht vor.

Gebrochenes Gabelstück am äusseren Ende
der mittleren Querrudersteuerstange im
rechten Flügel
