Rapport final de la Commission fédérale d'enquête sur les accidents d'aéronefs

de l'avion Piper PA 28-140 Cherokee, G-AXTN

survenu le 31 juillet 1976

au Mont-Tendre/VD

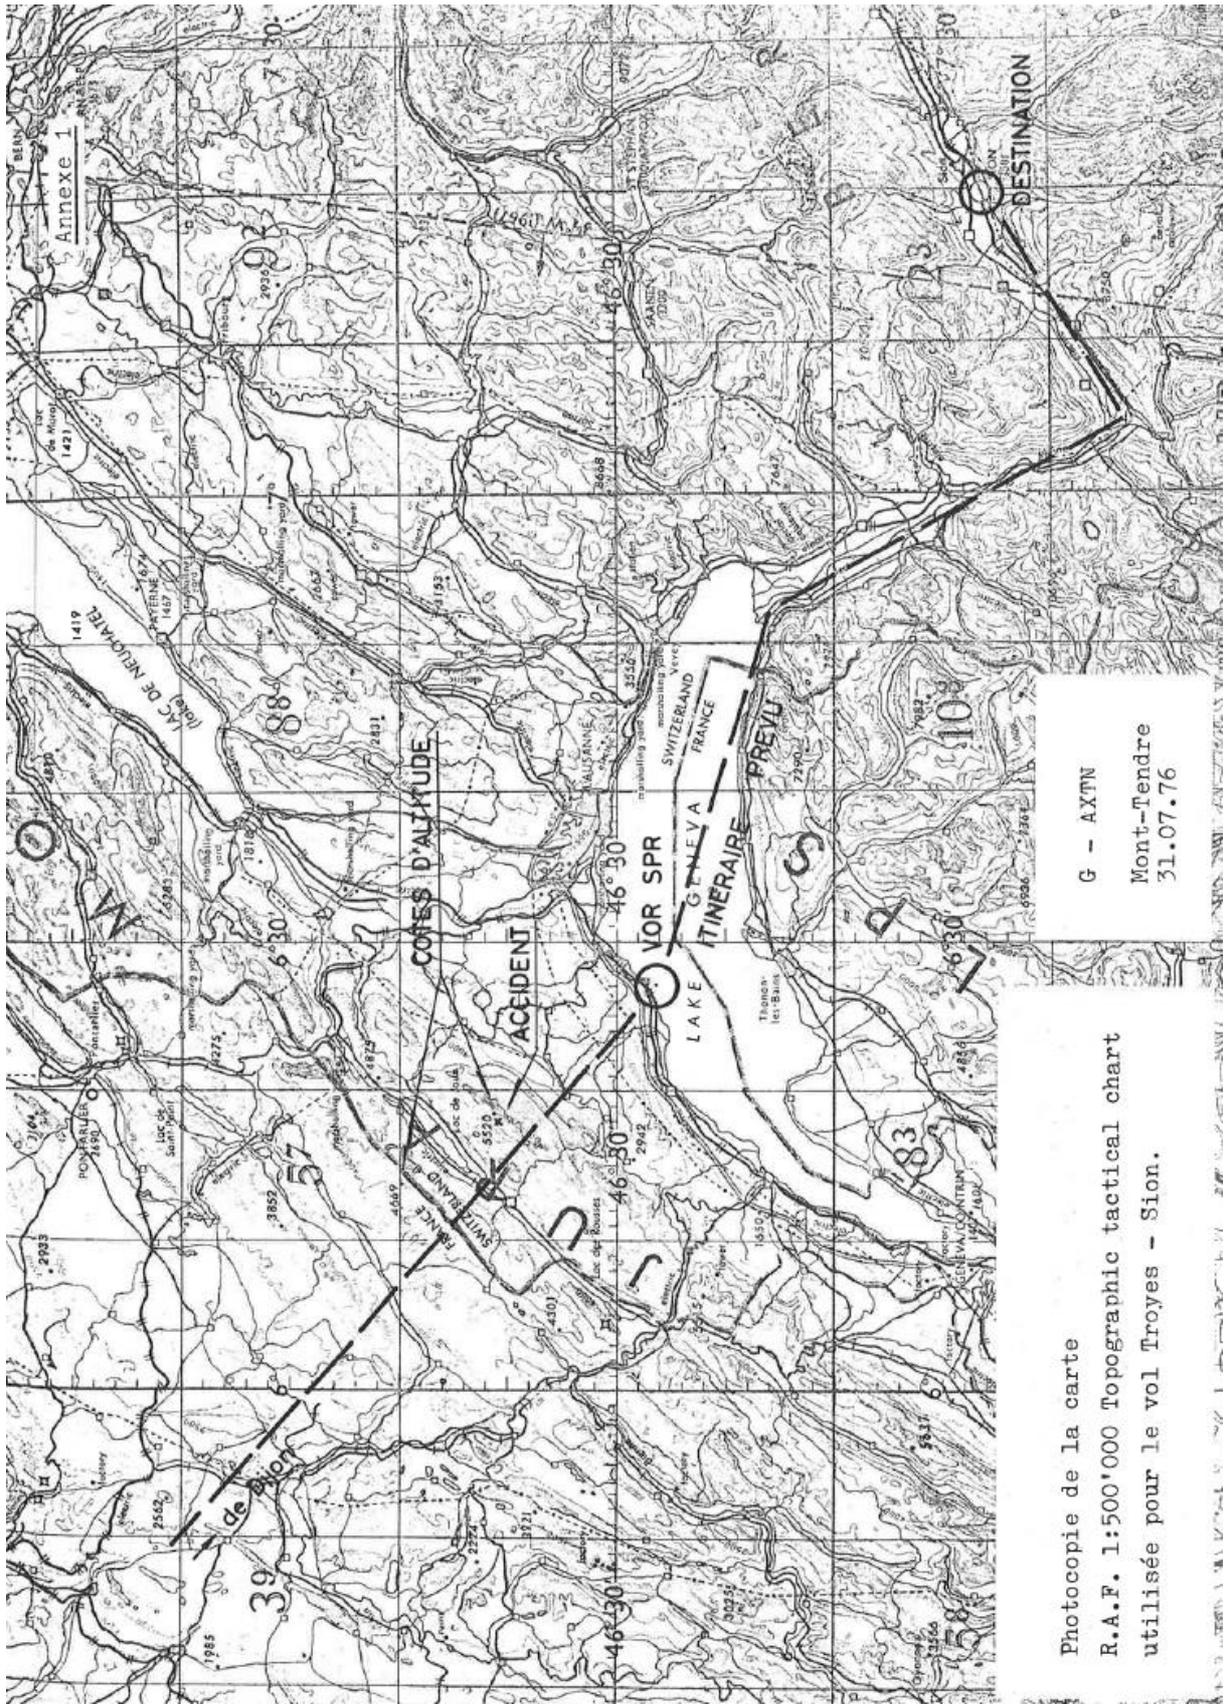
Photocopie de la carte
 R.A.F. 1:500'000 Topographic tactical chart
 utilisée pour le vol Troyes - Sion.

Cette carte, dessinée avec courbes et teintes hypsométriques, indique clairement les points culminants du trajet Dijon - St. Prex, soit le Risoux avec 4669 pieds et le Mont-Tendre avec 5520 pieds.

Le vol n'a pas été préparé avec toute l'attention que requiert un tel voyage. La carte utilisée indique clairement l'altitude la plus élevée sur le trajet Dijon-St-Prex, soit le Mont-Tendre à 5520 ft.

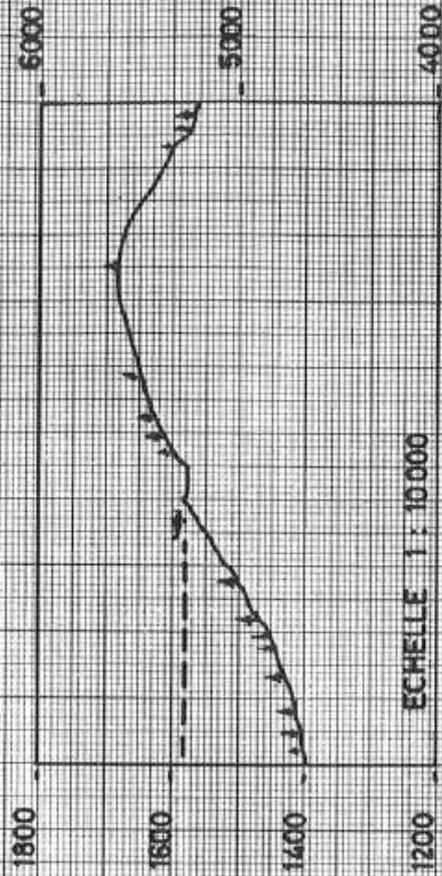
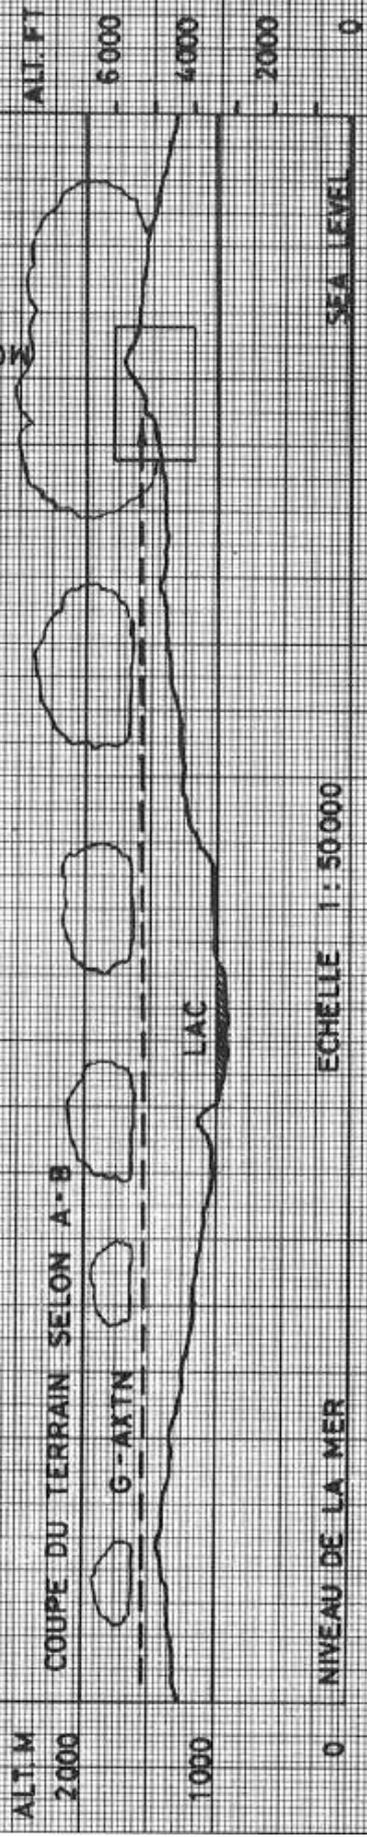
G-AXTN
Mont Tendre
31.07.76

La chaîne du Risoux atteint, sur le trajet suivi par l'avion, une altitude de 4500 ft. Le survol de ce point a eu lieu environ 3 minutes avant l'accident et quelques minutes après que l'avion eut demandé une autorisation de monter de 3000 à 4500 ft. Comme la base des nuages se trouvait à 5000 ft, le passage de cette crête a dû se faire dans des conditions pour le moins marginales.
