# Schlussbericht der Eidgenössischen Flugunfall-Untersuchungskommission

des Segelflugzeugs Rhönlerche II HB-666

vom 26. August 1962

bei Berschis SG

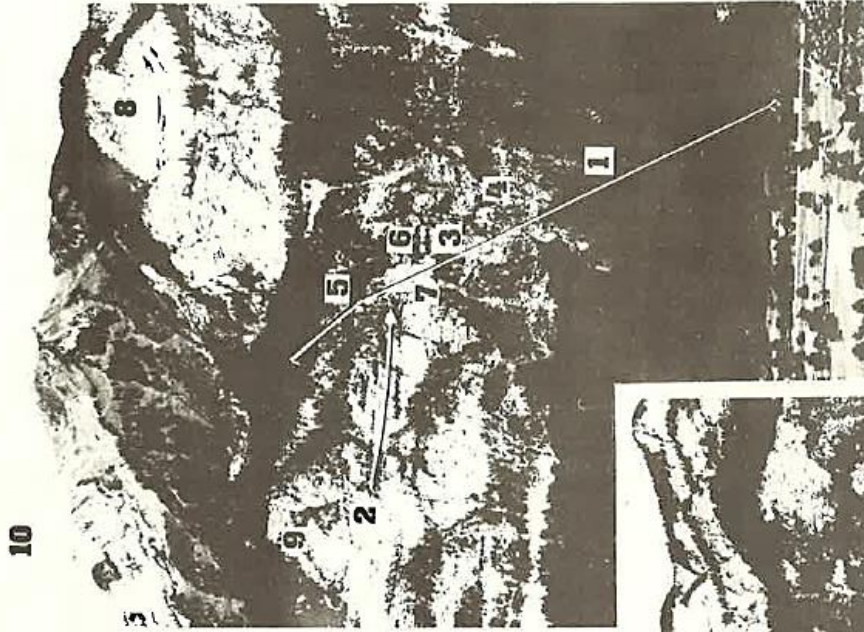
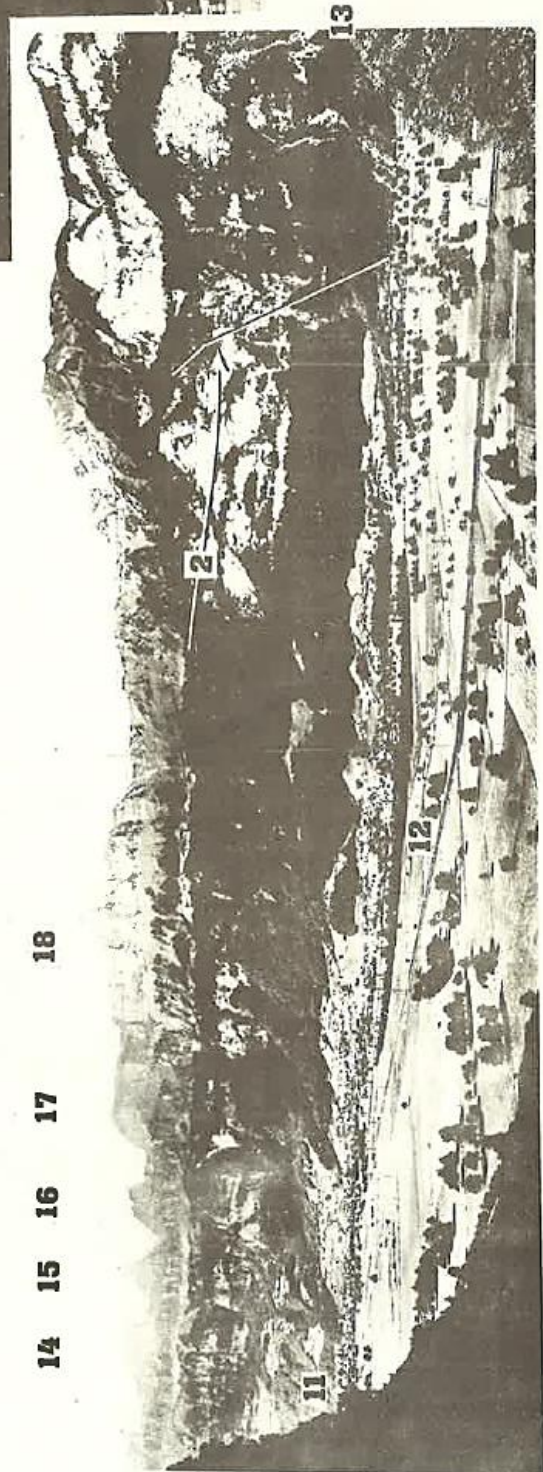
## Fluggelände der Segelfluggruppe Churfürsten am 26.8.62

- Die Berührung des linken Flügels mit den beiden Kabeln erfolgte 300 bzw. 180 cm vom Flügelende, höchstwahrscheinlich bei einer leichten Querneigung des Flugzeugs nach links im Horizontalflug; sie hatte zur Folge, dass die linke Tragfläche bei den Rumpfanschlussstellen ausriss.
- Anschnallgurten und Fallschirme waren intakt und nicht geöffnet.

51. Die letzte Ursache des Zusammenstosses mit den Kabeln der Seilbahn liegt offenbar darin, dass der Pilot sie im Anflug nicht gesehen hat. Da ihm ihre Situation nicht genau bekannt war, ist dies beim eingeschlagenen Flugweg nicht verwunderlich, denn solche Kabel sind erfahrungsgemäss auch unter guten Sichtverhältnissen und bei bester Aufmerksamkeit im Fluge selbst gegen freien Himmel sehr schwer zu erkennen. Sonnenblendung ist nicht anzunehmen, die Sonne lag in der letzten Flugphase leicht hinten rechts.

Die leichte Linksneigung des Flugzeugs im Augenblick des Zusammenstosses ergab sich vermutlich aus der Anpassung des Flugweges an die Krümmung der Felswand.
