# Schlussbericht der Eidgenössischen Flugunfall-Untersuchungskommission

des Segelflugzeuges Standard Cirrus HB-1269

vom 5. Juni 1976

in Mörriken/AG

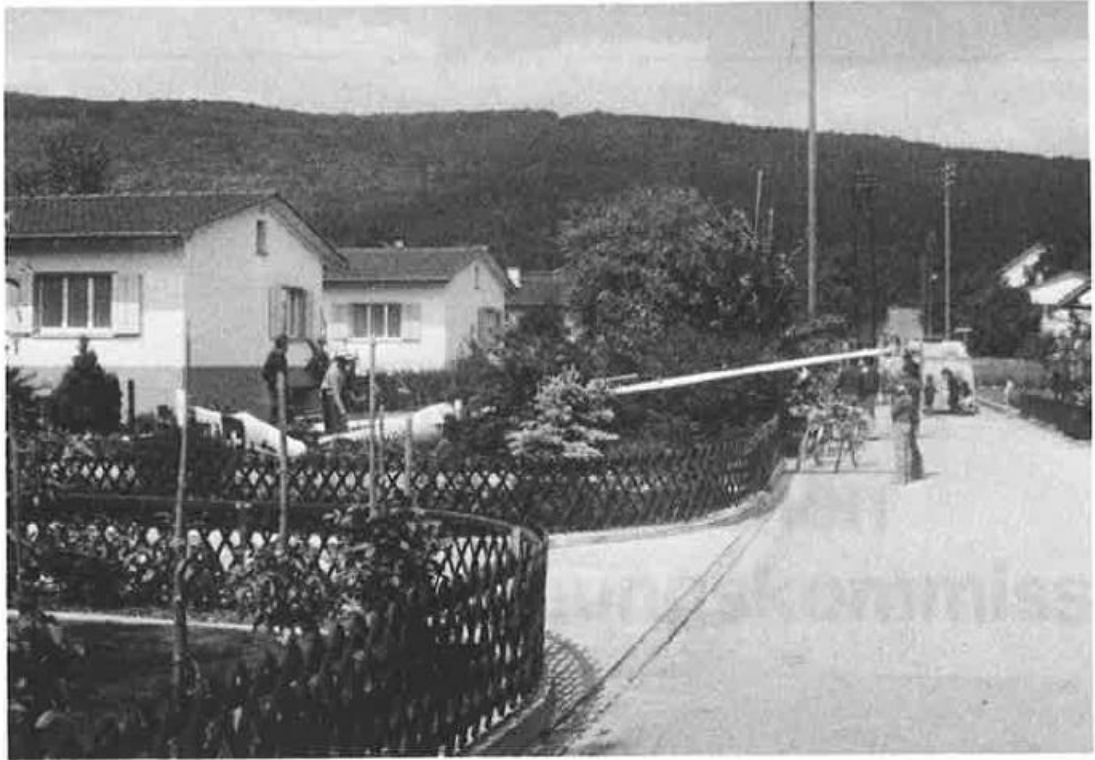
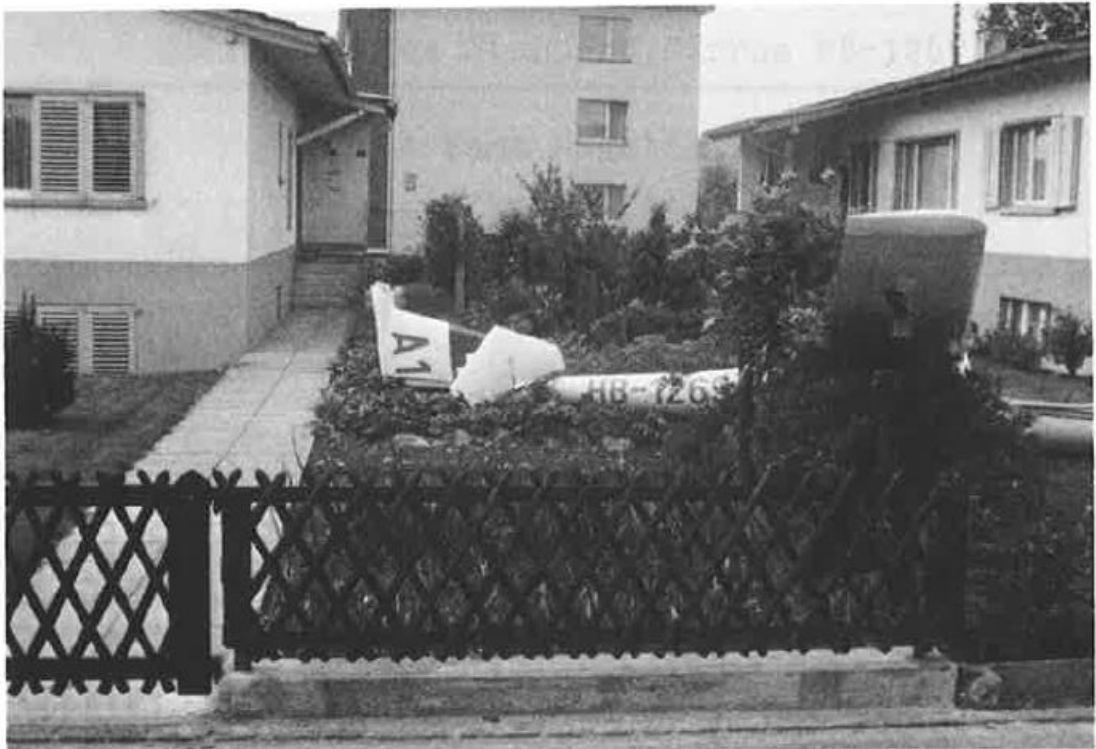
schwer beschädigt (Rumpf,  
Leitwerk, linker Flügel)

Über Möriken, in einer Höhe von etwa 100 m/G angelangt, sah der Pilot ein, dass die vorhandene Höhe nicht ausreichte, um das vorgesehene Landefeld zu erreichen. Er beschloss deshalb, auf einer in jenem Zeitpunkt rechts unter ihm liegenden Wiese zu landen. In einer Linkskurve von etwa 130° flog er gegen das Dorf, mit der Absicht, anschliessend mit zwei 90°-Linkskurven "ins vorgesehene Landefeld zu gelangen". Doch schon kurz nach der ersten 90°-Kurve streifte das Segelflugzeug mit dem linken Innenflügel eine 380-Volt-Freileitung. Nach einer halben Drehung um die Hochachse stürzte das Segelflugzeug mit dem Heck voran um 1207 Uhr zwischen Häusern in einen Vorgarten ab (Beilage 1).
