Rapport final de la Commission fédérale d'enquête sur les accidents d'aéronefs

du planeur SZD-30 "Pirat" HB-1209

survenu le 22 juillet 1976

à La Sagne/NE

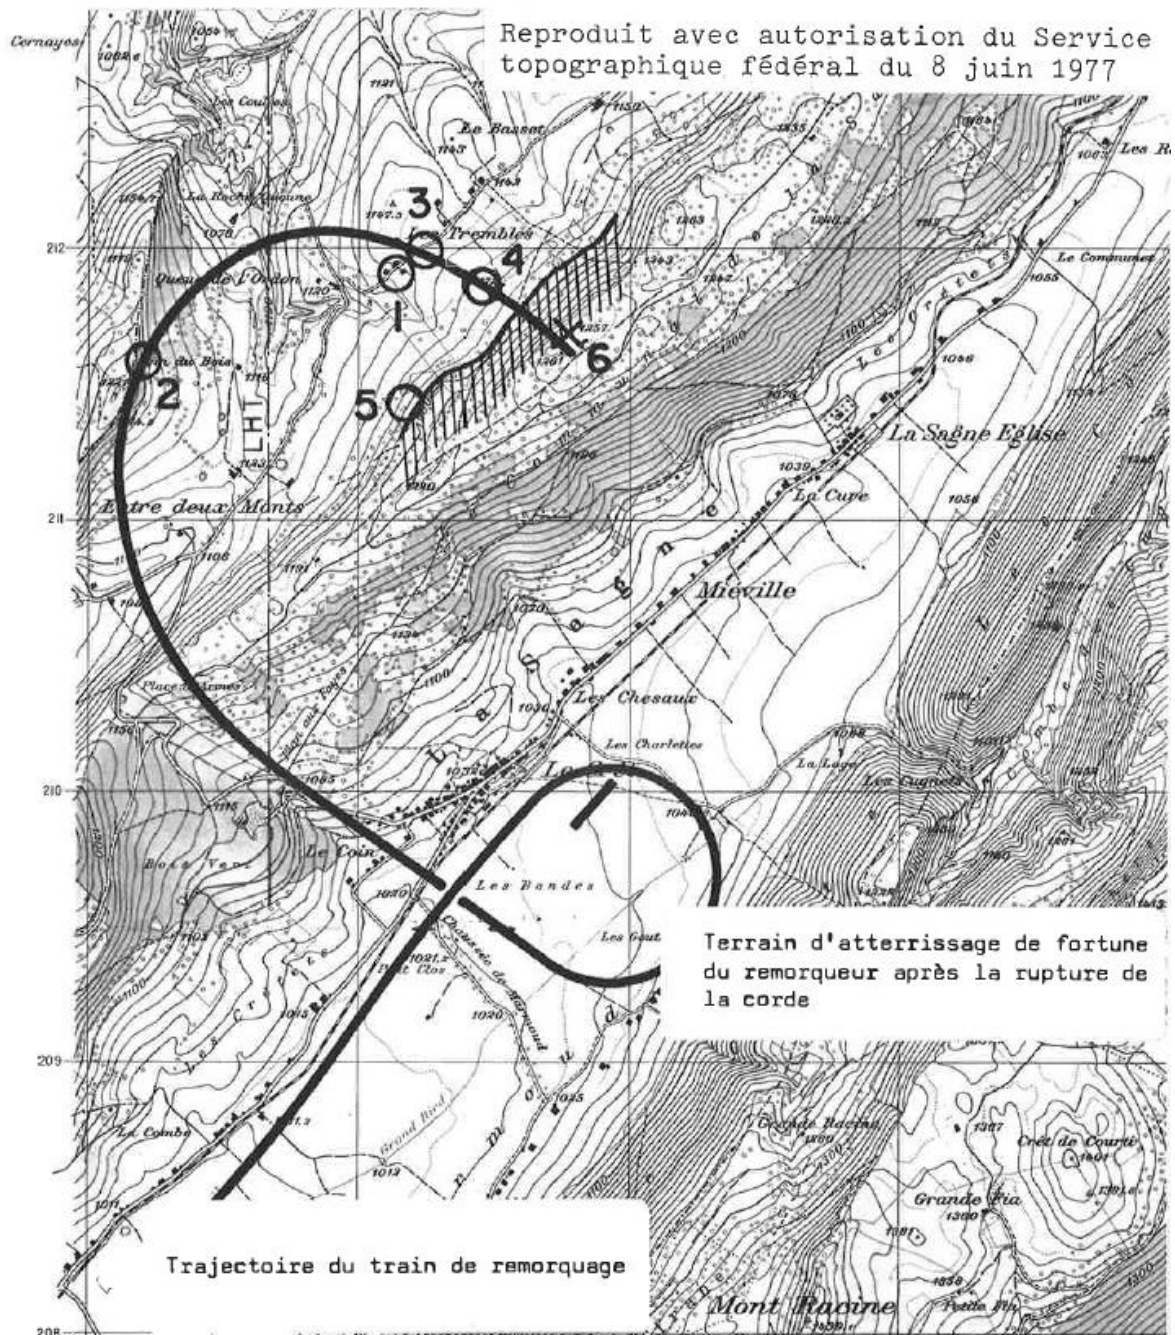
Carte nationale à l'échelle 1:25'000, Val de Ruz

1. Position du témoin
2. Point où le train de remorquage entra dans la base des stratocumulus (selon le témoin)
3. Point où le train de remorquage réapparut quelques instants à la vue du témoin
4. Point de rupture probable de la corde
5. Base des stratocumulus contre le relief
6. Lieu de l'accident
