Schlussbericht der Eidgenössischen Flugunfall-Untersuchungskommission

über den Unfall

der Flugzeuge Cessna 150 HB-CSU und HB-CWL

vom 8. Mai 1976

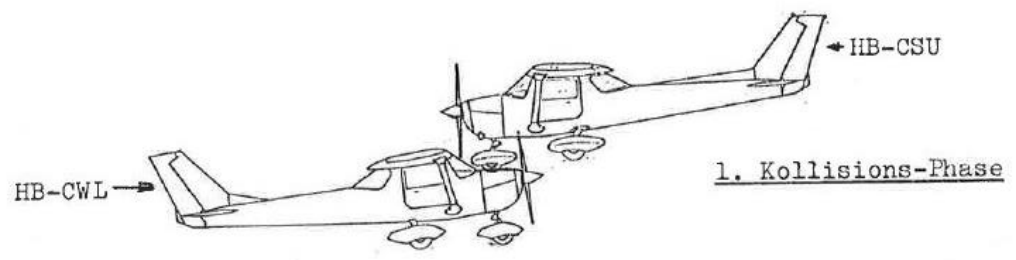
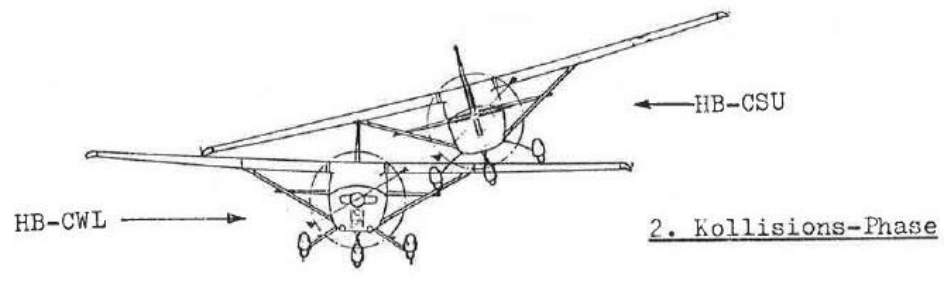
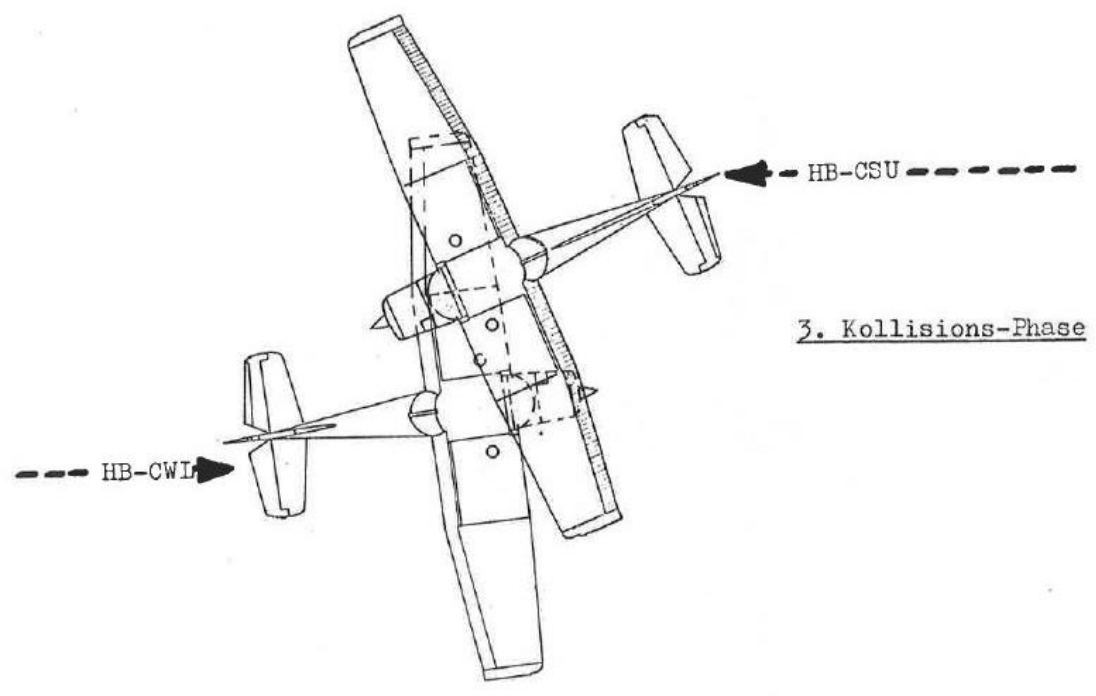
Rekonstruierter Kollisions-Ablauf HB-CSU / HB-CWL

Die Vorgefundenen Farb- und Pneuspuren, sowie die Propeller-einschläge deuten auf folgenden Kollisionsablauf hin (vergl. Beilage 2):

Die erste Berührung erfolgte zwischen dem Propeller der HB-CSU und der linken Flügeloberseite der HB-CWL. Der Propeller verursachte 6 tiefe Einschnitte zwischen der Flügelnase und der Landeklappenhinterkante und beschädigte auch den Hauptholm des linken Flügels der HB-CWL.

den Aufprall wurde das Bugfahrwerk der HB-CSU nach hinten gedrückt und das linke Haupttrad der HB-CSU verkeilte sich zwischen der linken Flügelstrebe und der Flügelunterseite der HB-CWL.

Das rechte Haupttrad schlug auf die Flügeloberseite, wobei der Pneu im Bereich der hinteren Flügelhälfte bis über das linke Querruder der HB-CWL Eindrücke und Gummispuren verursachte.

In der Folge wurde die linke Flügelstrebe mit einem Stück des Rumpfspantes weggerissen und der durch die Propellereinschnitte geschwächte Aussenflügel der HB-CWL abgetrennt.

Durch den Zusammenstoss wurde der linke Flügel und die Kabine der HB-CSU stark deformiert und das ausklappbare Fenster aus der linken Türe gerissen.

Nachdem bei der HB-CWL die linke Flügelstrebe mit dem Aussenflügel und das linke Hauptfahrwerk der HB-CSU abgetrennt waren, lösten sich die beiden schwer beschädigten Flugzeuge voneinander.

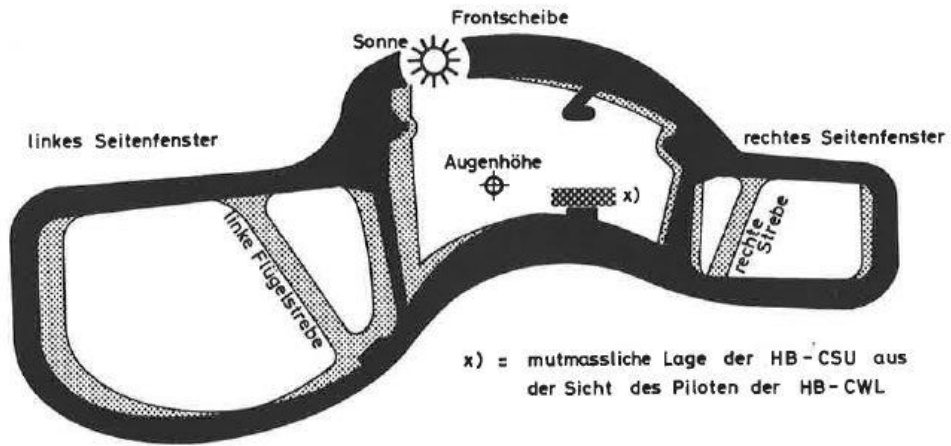
Sicht aus der HB-CWL

Beim Wegflug vom Platz flog die HB-CWL in allgemeiner Richtung gegen die Sonne. Hierbei ist zu berücksichtigen, dass beim Fliegen gegen die Sonne die Blendwirkung durch allfällige Verschmutzung der Scheibe und durch feine Kratzer in der

Mit hoher Wahrscheinlichkeit hätten die Piloten bei genügender Luftraumbeobachtung das auf sie zufliegende Flugzeug rechtzeitig sehen und eine Kollision durch Ausweichen verhindern können. Nimmt man Horizontallage der beiden Flugzeuge an, so dürfte die HB-CWL für den Piloten der HB-CSU in der oberen Hälfte, nahe des linken Frontscheibenrandes, sichtbar gewesen sein. Für den Piloten der HB-CWL dürfte die HB-CSU auf der rechten Seite, in der Nähe des unteren Frontscheibenrandes, sichtbar gewesen sein. Die Sonne lag für ihn in der Nähe der linken oberen Frontscheibenecke, knapp unter dem oberen Scheibenrand (Beilage 3).
