# Rapport final de la Commission fédérale d'enquête sur les accidents d'aéronefs

de l'avion Pilatus Porter HB-FFY

survenu le 31 décembre 1976

à l'aéroport de Sion

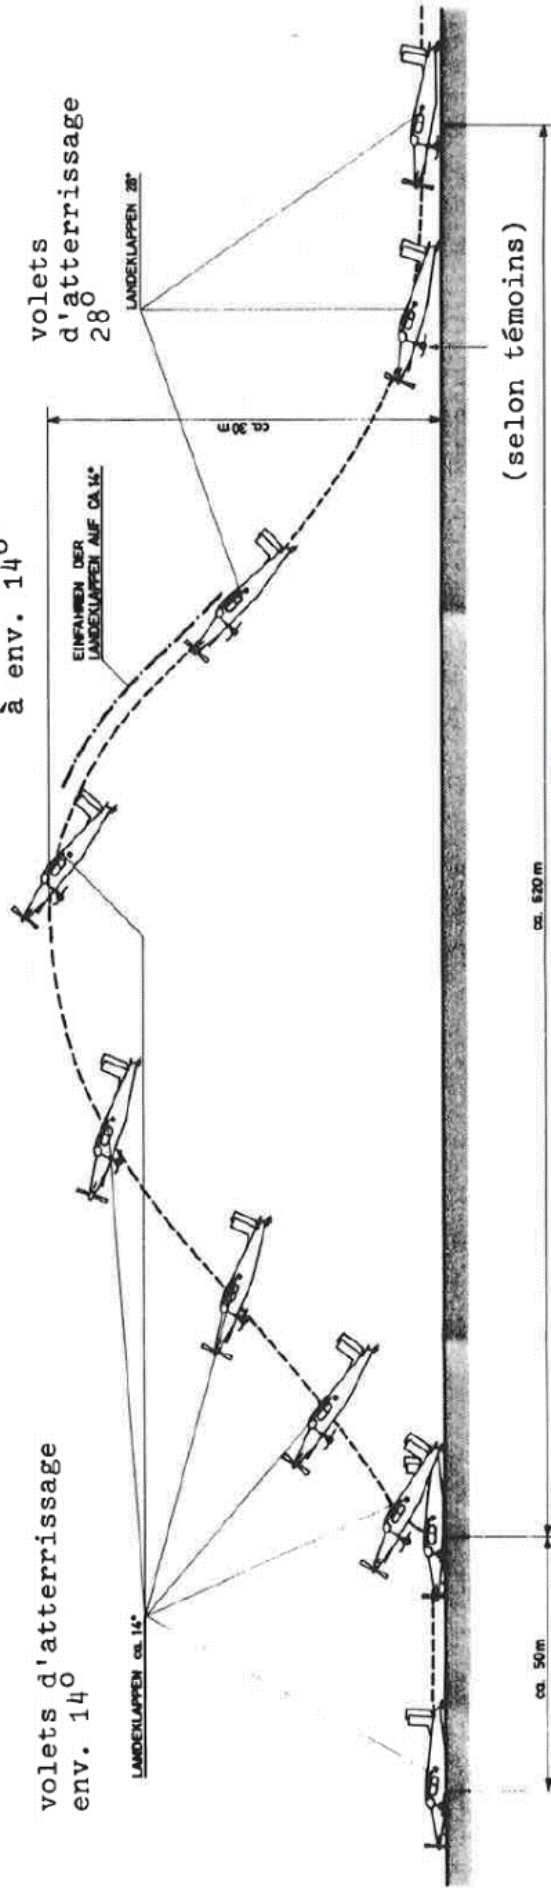
Après avoir roulé sur une courte distance, l'avion décolle en position trois points tout d'abord avec le train principal (selon témoins) et passe rapidement en configuration de montée abrupte.

Le pilote rentre les volets d'atterrissage immédiatement après le décollage, mais, ayant le sentiment que l'avion perd de la vitesse, interrompt la manœuvre (l'avion vibrait).

L'avion, fortement cabré, atteint une hauteur d'environ 30 m/sol, puis commence à perdre de la hauteur.

Le pilote ayant rendu la main dès le début de la perte de hauteur, l'attitude fortement cabrée ne se corrige que légèrement. L'avion se cabre de nouveau peu avant l'impact au sol, alors que le pilote tire sur la commande de profondeur pour effectuer une ressource.

Fortement cabré et légèrement incliné sur la gauche, l'avion percute le sol à quelque 20 m à l'est du seuil de la piste 28 et à 6 m env. à gauche du bord de la piste 08, d'abord avec le ski arrière, puis avec le train principal, qui cède sous le choc.

Le pilote a amorcé une montée abrupte et n'a pas attendu d'avoir atteint la vitesse minimale de montée pour rentrer les volets d'atterrissage (position 28°).

Il a fort probablement continué inconsciemment à tirer sur la commande de profondeur pendant qu'il actionnait une manivelle au plafond pour rentrer les volets. De ce fait, sa vitesse a encore diminué, alors que la vitesse minimum de sustentation augmentait avec la rétraction des volets jusqu'au moment où l'avion s'est trouvé en perte de vitesse.

Rétraction des volets  
d'atterrissage  
à env. 140

volets d'atterrissage  
env. 140

volets  
d'atterrissage  
280

(selon témoins)
