Schlussbericht der Eidgenössischen Flugunfall-Untersuchungskommission

des Hubschraubers SA 315 B Lama HB-XEN

vom 15. Juni 1975

400 m SW Chelenlücke/UR

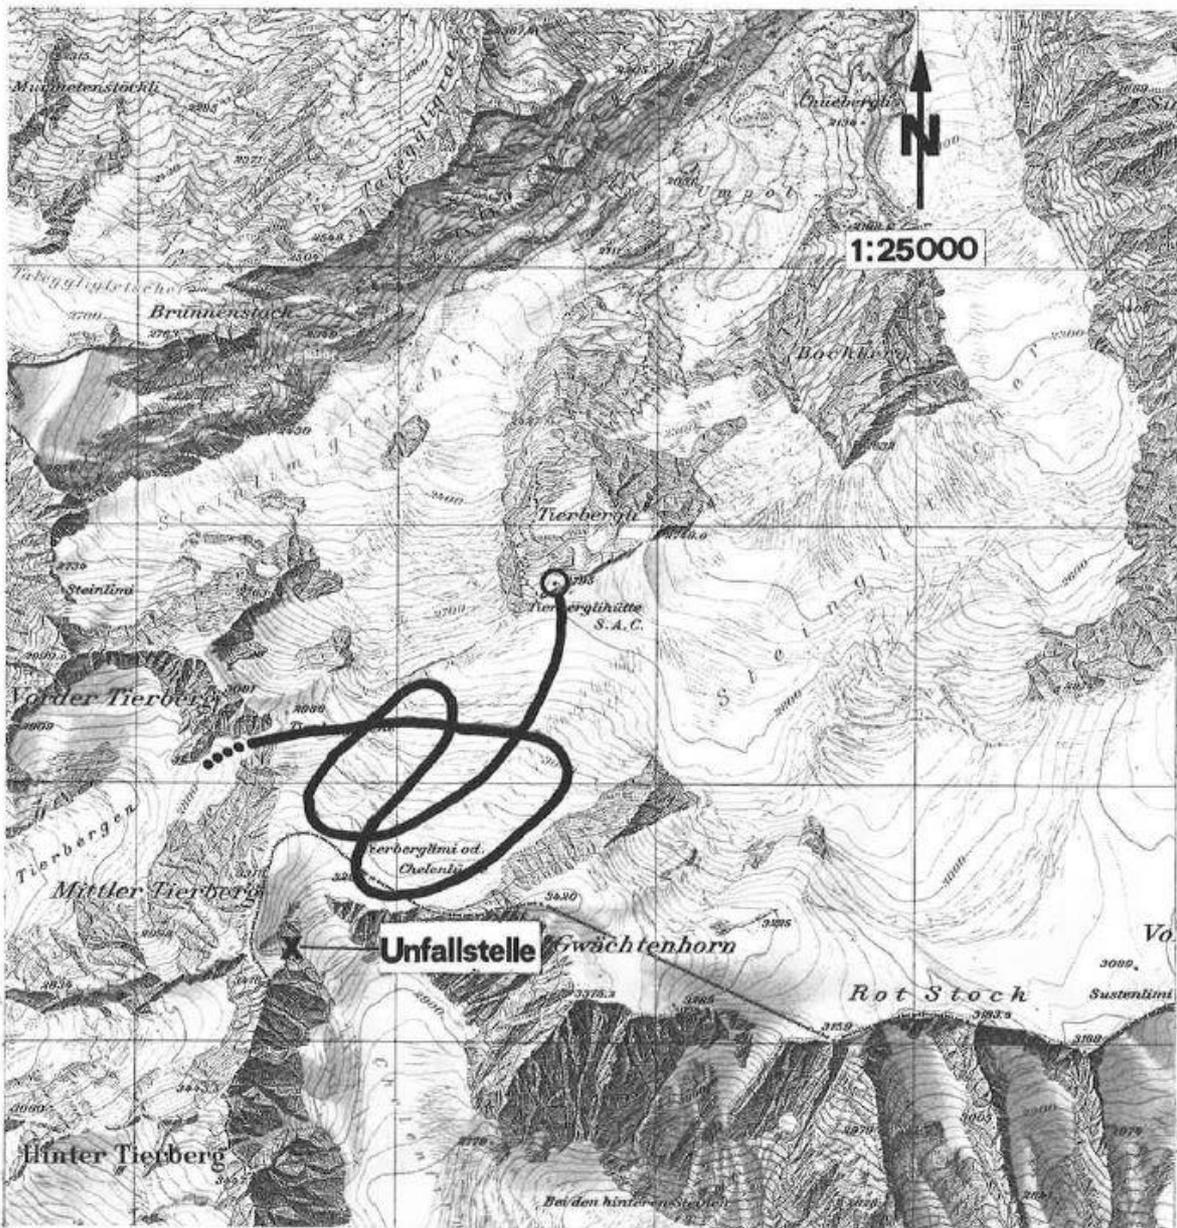
Flugweg nach Aussagen eines Zeugen

- Die Zeugenaussagen weisen darauf hin, dass der Pilot die Chelenlücke von Süden her angeflogen hat, nachdem er die Nordseite abgesucht und die Tierberglücke passiert hatte. Es ist anzunehmen, dass die schlechte Sicht ein direktes Passieren der Chelenlücke verunmöglichte, so dass der Pilot den Flugweg über die rund 200 m tiefer liegende Tierberglücke wählte, um auf die Südseite zu gelangen.

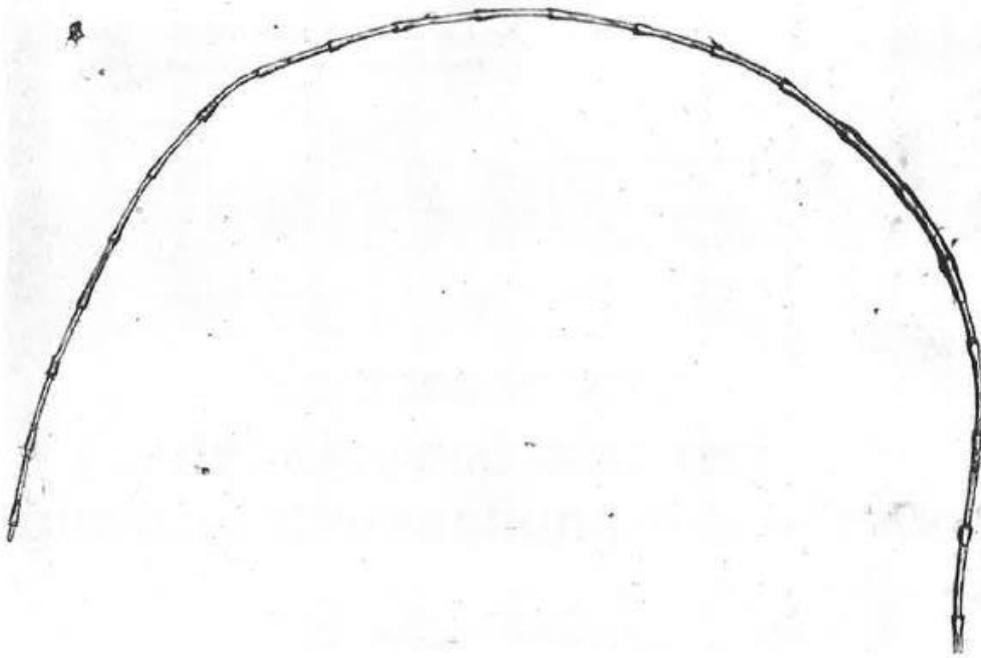
- Der Nachweis von Blutspuren war im Bereich der Deformationen schwach positiv.
- Ein auf der Deformationsstelle gefundenes fadenförmiges Partikel konnte als Strahl einer Vogel-Daunenfeder identifiziert werden.

- Das Zerreißen zweier Ausgleichsseile könnte auch die Folge einer Kollision mit einem Vogel gewesen sein. Dafür spricht das Deformationsbild der Eintrittskanten an zwei Hauptrotorblättern, an welchen Spuren von Blut, sowie ein Stück vom Strahl einer Daunenfeder nachgewiesen werden konnte.

An weissem Hauptrotorblatt gefundener Strahl
einer Daunenfeder (vierzigfache Vergrößerung)

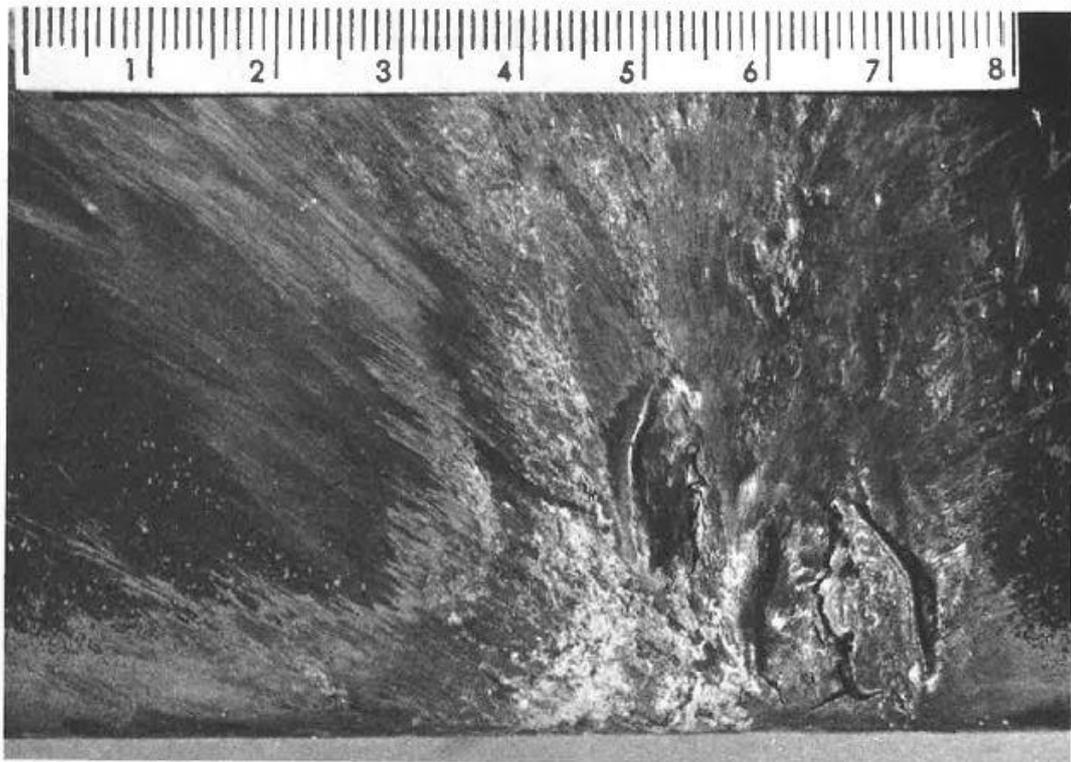
Das rote und das weisse Rotorblatt waren in ihren äusseren Teilen zerfetzt, das blaue stark verbogen. Zwei Schäkel im Übergang zwischen Ausgleichsseilen und Hauptrotorarmen waren als Folge von Gewalt aufgerissen. Die Oberseiten des weissen und des roten Blattes wiesen peitschenhiebartige Einschläge der freien Enden der Ausgleichsseile in Richtung Austrittskante auf. Die Laschen der Schwenkdämpfer waren stark verbogen, teilweise gebrochen. Das rote Blatt wies 2,35 m vom Drehzentrum entfernt eine Deformation auf, welche von einem von oben her in den Rotorkreis geratenen plastischen Gegenstand herrühren könnte. Die gleiche Erscheinung, aber verstärkt, zeigte sich 2,75 m vom Zentrum entfernt am weissen Blatt auf der Unterseite.

"Immunologisch konnte eine Kollision mit einem Vogel nicht bewiesen werden. Allerdings würde der Nachweis eines Vogelfederfragmentes, einer sehr schwachen Blutspur und von plastischen Verformungen am Rotorblatt die Annahme einer derartigen Kollision nahelegen."

Plastische Deformation an weissem Hauptrotorblatt
