Rapport final de la Commission fédérale d'enquête sur les accidents d'aéronefs

de l'avion Cessna 177 B Cardinal HB-CVN

survenu le 25 mars 1977

à l'aérodrome d'Ecuvillens

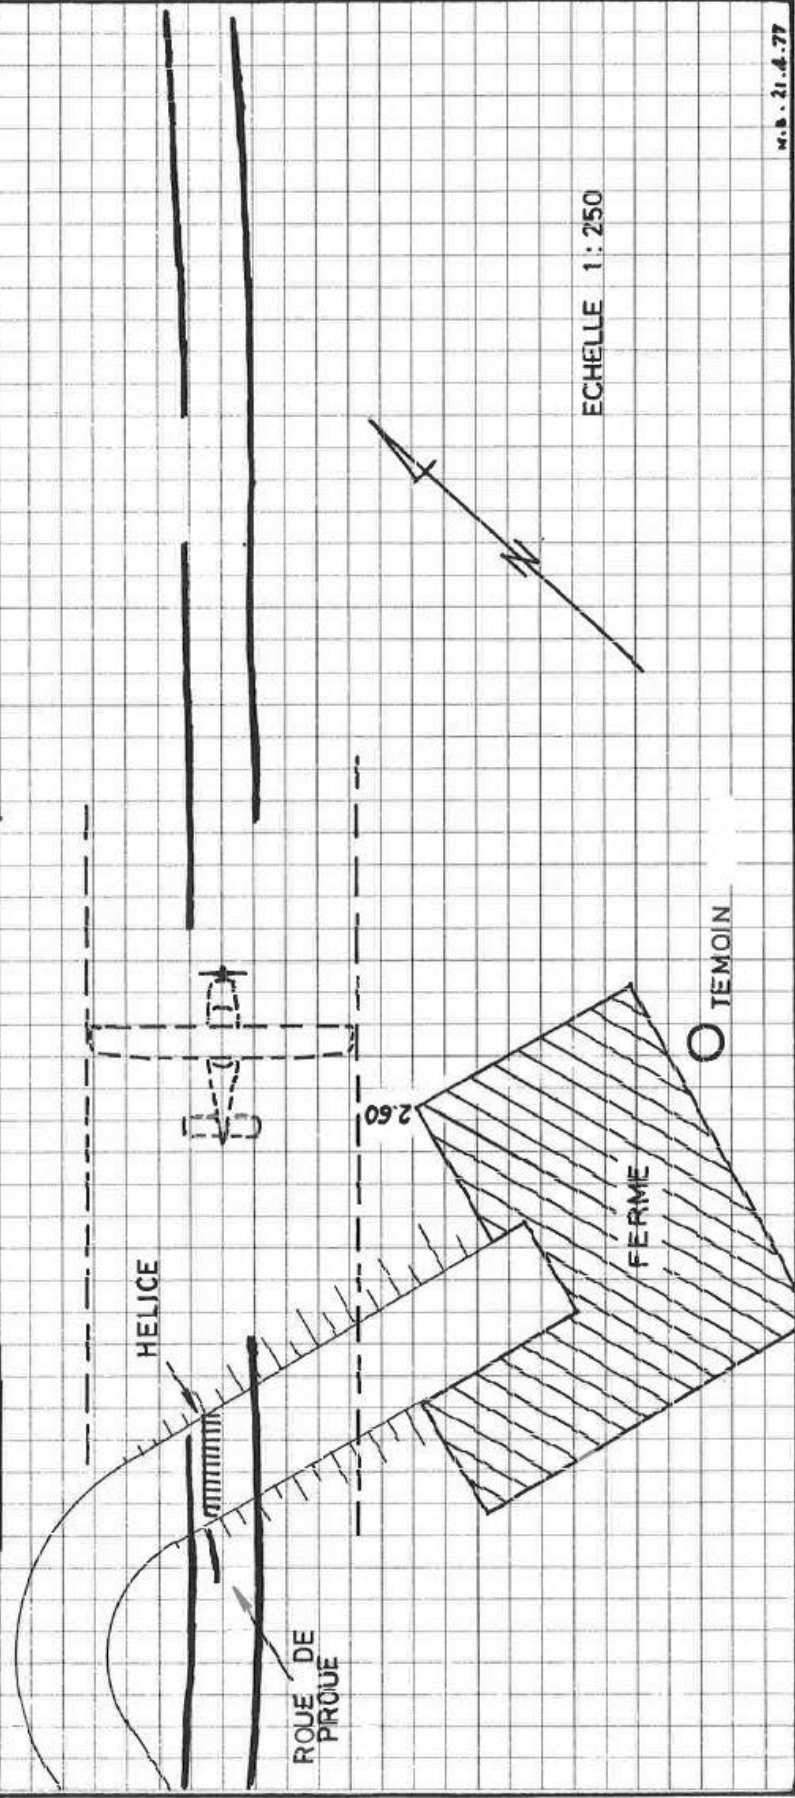
SITUATION A GUMEFENS

- A Gumefens, l'avion a touché le sol durement; ce fait est prouvé par les traces au sol, le bris de la fourche de proue et la flexion au train jusqu'au contact du marchepied avec le sol.
- Malgré les dégâts occasionnés (hélice détériorée, roue de proue arrachée avec comme corollaire le bâti- moteur faussé), l'avion a pu rentrer à l'aérodrome d'Ecuvillens, distant de 10 km.
- Au cours du vol de retour, le pilote n'a pas fait part par radio au contrôle de l'aérodrome de dégâts éventuels à l'avion.
- A l'atterrissage, le pilote, ignorant le bris du train de proue, n'a pas cabré l'avion à fond pour le maintenir aussi longtemps que possible sur le train principal.
- L'avion a passé sur le dos quelques secondes après le premier contact avec le sol, alors qu'il roulait à une vitesse encore relativement élevée.

- L'atterrissage décidé à l'improviste par le pilote n'a fait l'objet d'aucune préparation. Au cours de l'approche, le pilote a dû vouer son attention à la ligne à haute tension située sous sa trajectoire. Il est vraisemblable qu'il a été ensuite surpris par la configuration du terrain choisi (ferme à proximité de son axe d'approche, rampe d'accès à la grange), au point que l'atterrissage - voulu ou non - a été complètement manqué.
