Schlussbericht der Eidgenössischen Flugunfall-Untersuchungskommission

über den Unfall

des Flugzeuges Cessna 177 B HB-CWU

vom 10. Januar 1976

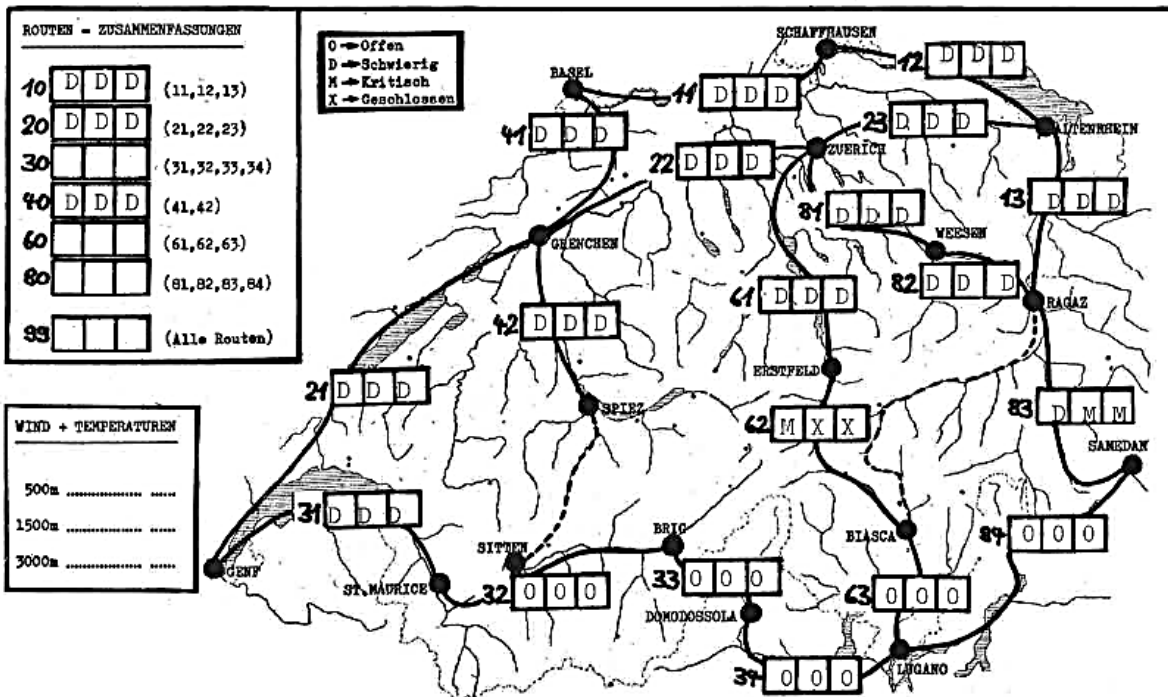
Beilage 1

Datum: 10.1.76 Gültig von 12 bis 18 Uhr (GMT), aufgeteilt in die 3 Zeitabschnitte: 12-14 14-16 16-18

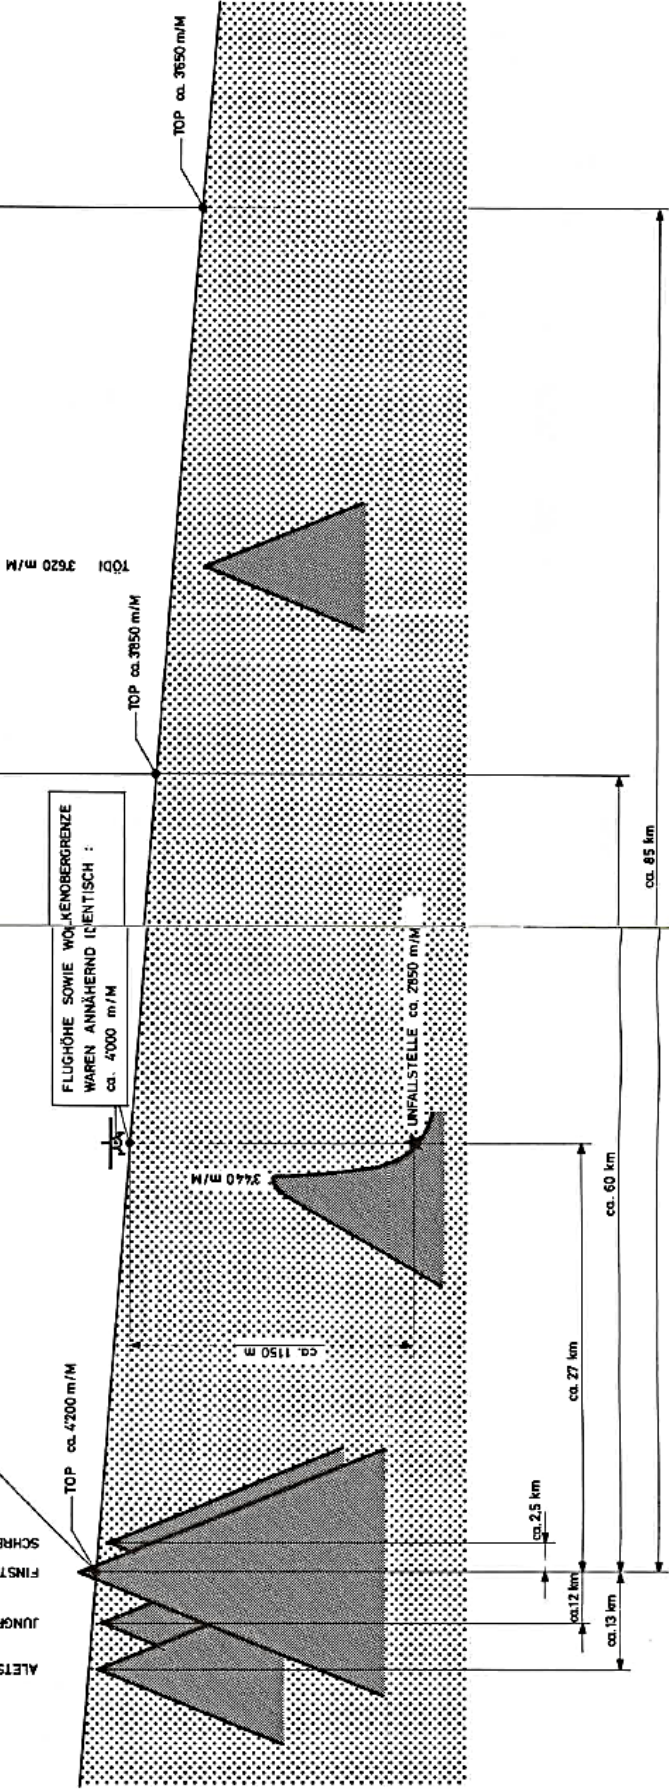
TOP UND FLUGHÖHE

- FLUG :
- ZEIT : 1615 UHR
- FLUGHÖHE : 16'000 ft
- ROUTE : SION - LOCARNO
- FESTSTELLUNGEN :
- BERNER- UND URNERALPEN
- NUR DIE SPITZE DES FINSTERARHORNS SICHTBAR
- TOP REGELMÄSSIG UND NACH OSTEN ABSINKEND
- MITTLERE BIS STARKE TURBULENZ

- FLUG :
- ZEIT : 1715 UHR
- FLUGHÖHE : FL 180
- ROUTE : MONTE CENERI - BRUNNEN (A9)
- FESTSTELLUNGEN :
- GESCHÄTZTE HÖHE DES TOP ca. 3650 m/M
- KEINE TURBULENZ

- FLUG :
- ZEIT : 1615 UHR
- FLUGHÖHE : 3600 m/M
- ROUTE : SAN BERNARDINO - ZÜRICH EST (VOR)
- FESTSTELLUNGEN :
- FLUG KNAPP ÜBER DEM TOP
- SEHR STARKE TURBULENZ IM BEREICH MALOJA
