# Rapport final de la commission fédérale d'enquête sur les accidents d'aéronefs

de l'avion Morane Rallye HB-EDG

survenu le 19 août 1962

à Vounetse près de Charmey FR.

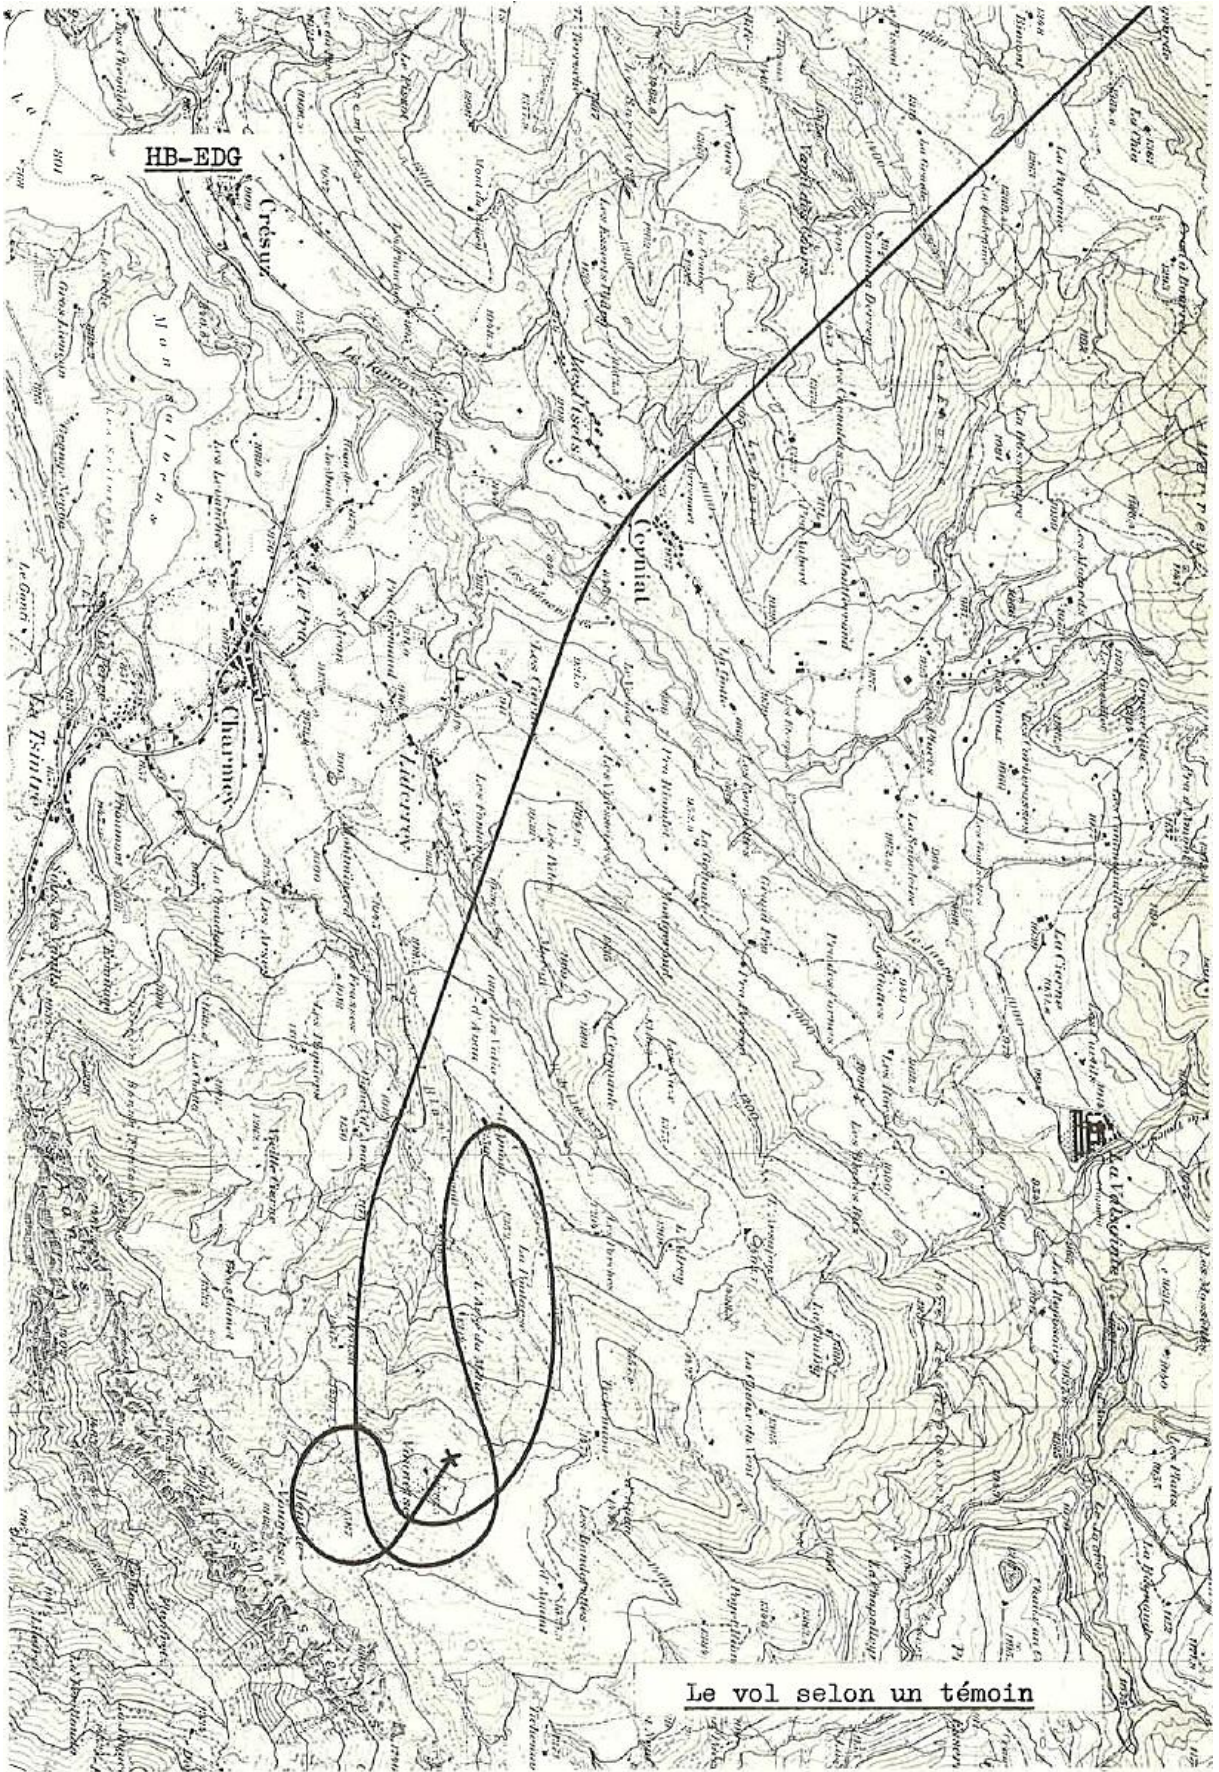
D'après le rapport détaillé d'un témoin qui observa le vol dans son entier, ce dernier se passa comme suit: En vol de montée, le pilote s'approche une première fois de la colline de Vounetse et en fait le tour à gauche à une hauteur de 30 mètres, puis repart dans la direction d'où il est venu. Peu après, il revient, et, avant d'amorcer le tour du sommet à main droite, il balance les ailes pour répondre au salut des nombreux touristes qui lui font signe. Le virage à droite fut immédiatement suivi d'un virage serré à gauche. Ayant perdu un peu d'altitude dans ce virage, l'avion passe de nouveau en montée pour passer entre la station et le sommet, à une

vitesse assez réduite. D'une hauteur d'environ 30 à 50 mètres au-dessus du restaurant, il s'abat brusquement sur la droite, descend vers le restaurant, frôle la cheminée et s'abat - à 1140 - sur l'auvent côté est. D'autres témoins confirment la basse altitude à laquelle les évolutions qui préludèrent à l'accident furent exécutées.

Le vol selon un témoin
