# Schlussbericht der Eidgenössischen Flugunfall-Untersuchungskommission

des Segelflugzeuges "Blanik" L-13 HB-1246

vom 18. September 1976

beim Flugfeld Schaffhausen

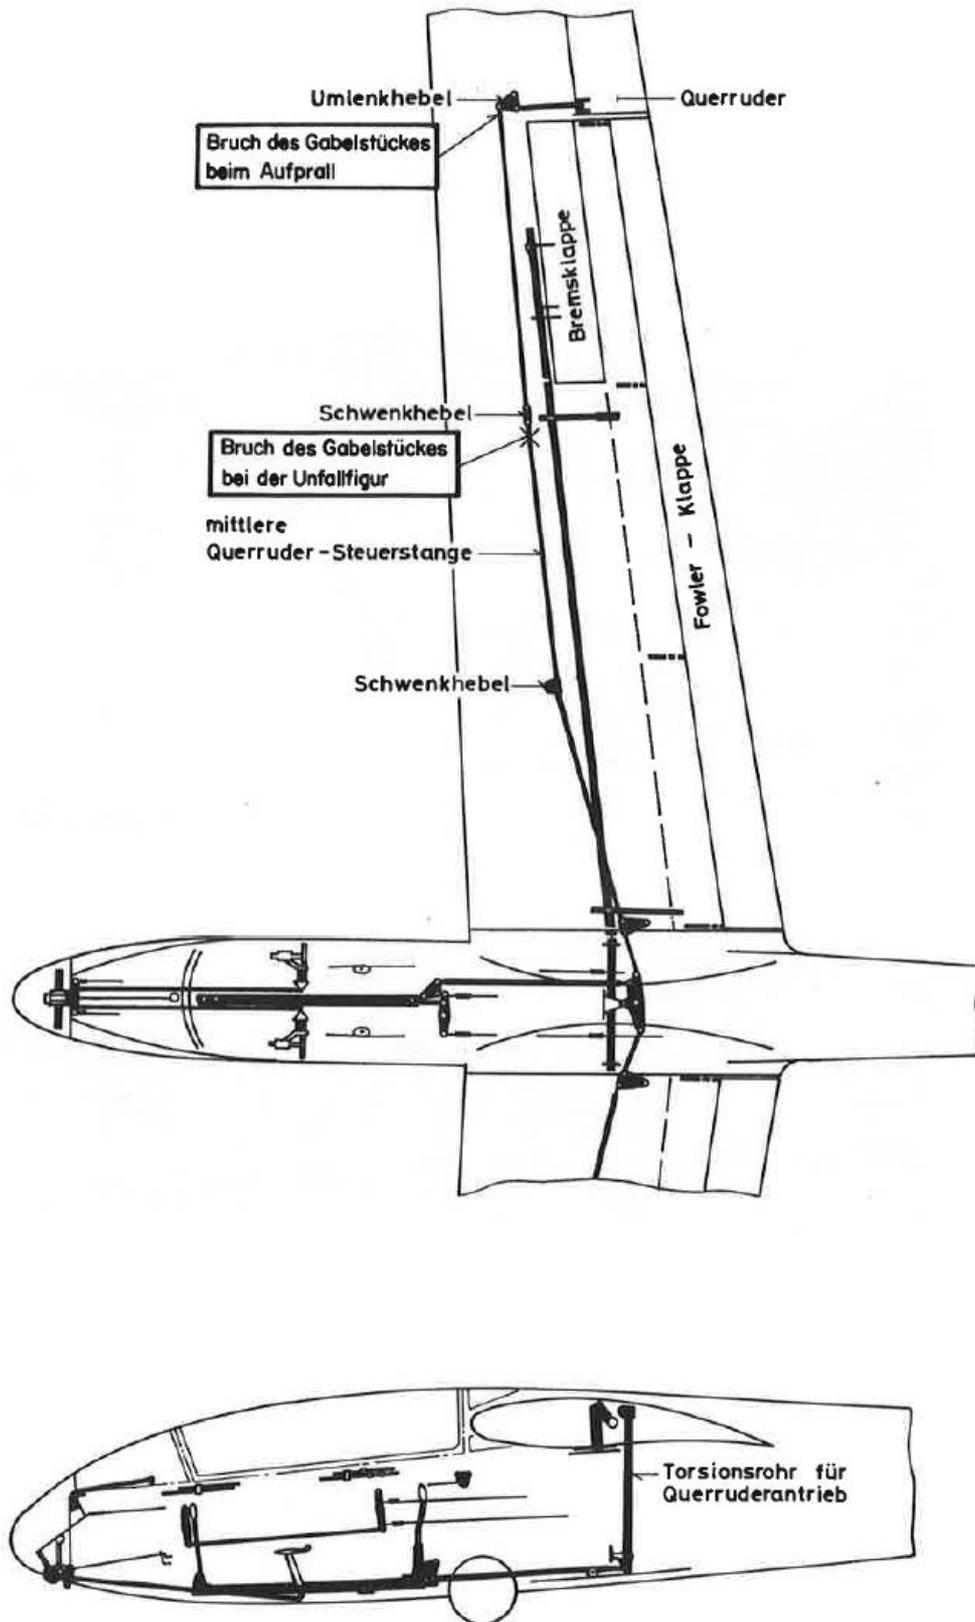
Die Untersuchung der hinter dem Flügelholm entlang laufenden Steuerstangen des Querruderantriebes (vgl. Beilage 3), die untereinander durch zwei Schwenkhebel gekuppelt sind, ergab:

2.1.8. Der Gewaltbruch des Gabelstückes am querruderseitigen Ende der äusseren Steuerstange im rechten Flügel trat erst ein, als der Flügelaussenteil beim Aufprall abgerissen wurde (vgl. Beilage 3).

Steuergestänge im Flügel und Rumpf

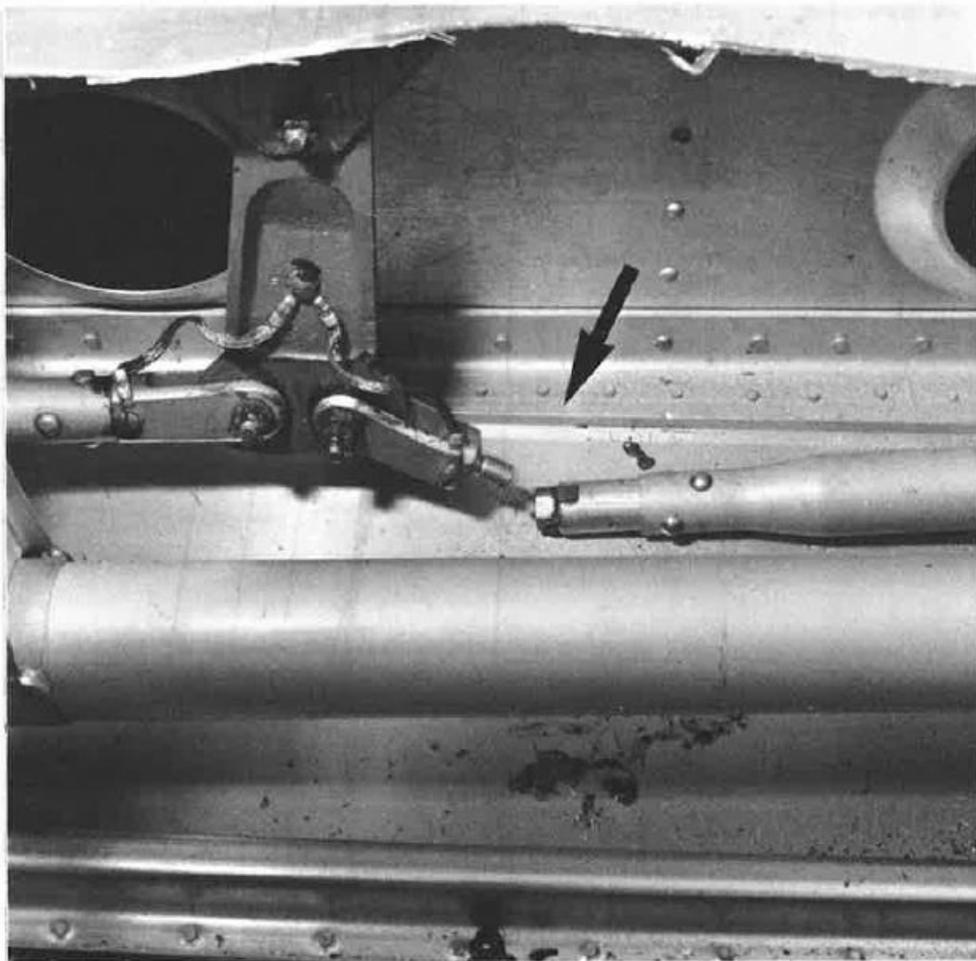
Steuerstange war leicht durchgebogen. Das aus Leichtmetall hergestellte Gabelstück am äusseren Stangenende war im Gewindeteil gebrochen (vgl. Beilage 4). Der Anschluss am inneren Stangenende sowie der innere Schwenkhebel waren intakt.

- Der Bruch des Gabelstückes beim 7. Gewindegang der Gewindestange trat nach einer starken Durchbiegung ein, bei der auch in den benachbarten Gewindegängen Risse im Gewindegrund entstanden sind. Der Bruchcharakter ist typisch für einen duktilen Gewaltbruch (vermutlich Primärbruch). Anzeichen von Ermüdungsbruchanteilen wurden nicht festgestellt.
- Die Bruchstellen der beiden Supports des Torsionsrohres weisen ebenfalls die Charakteristik von Gewaltbrüchen auf (vermutlich Sekundärbrüche).

Gebrochenes Gabelstück am äusseren Ende  
der mittleren Querrudersteuerstange im  
rechten Flügel
