Rapport final de la Commission fédérale d'enquête sur les accidents d'aéronefs

de l'avion Mooney Mk 20 A HB-DUL

survenu le 16 juin 1973

à l'aéroport des Eplatures

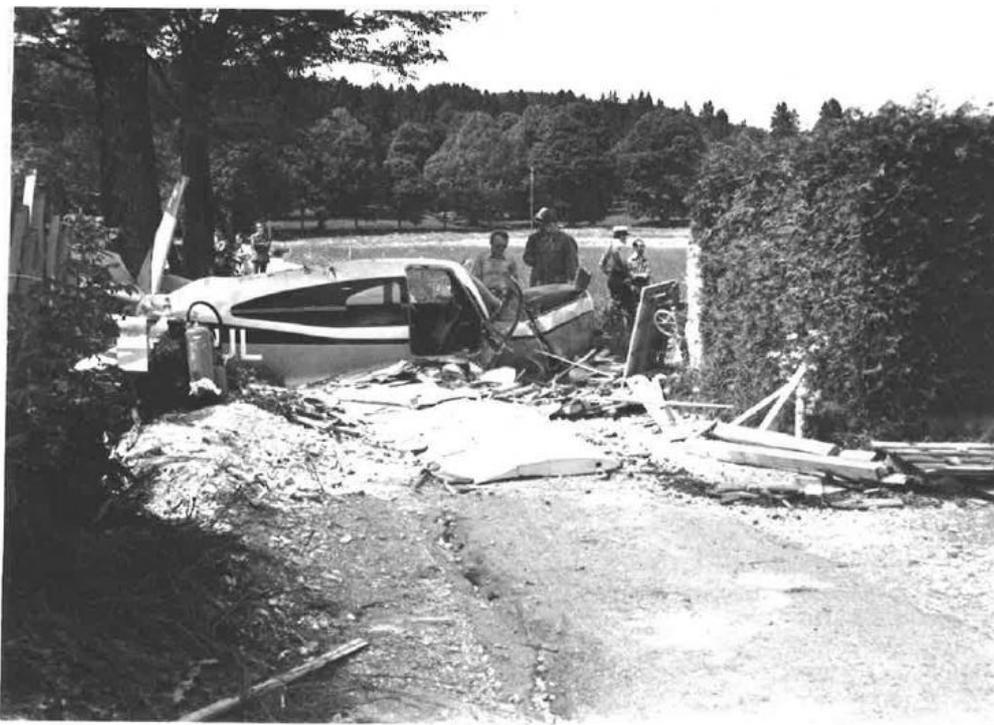
Position de l'épave en fin de course, après collision avec le mur d'un jardin.

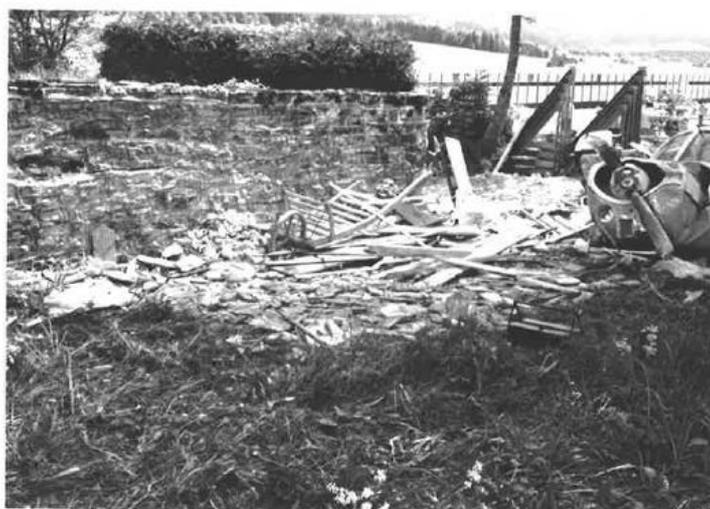
L'épave en fin de course. Au premier plan à gauche: débris de la baraque de jardin détruite par l'avion.
