Schlussbericht der Eidgenössischen Flugunfall-Untersuchungskommission

des Hubschraubers SA 315 B Lama HB-XEY

vom 30. Juni 1976

bei Lavertezzo/TI

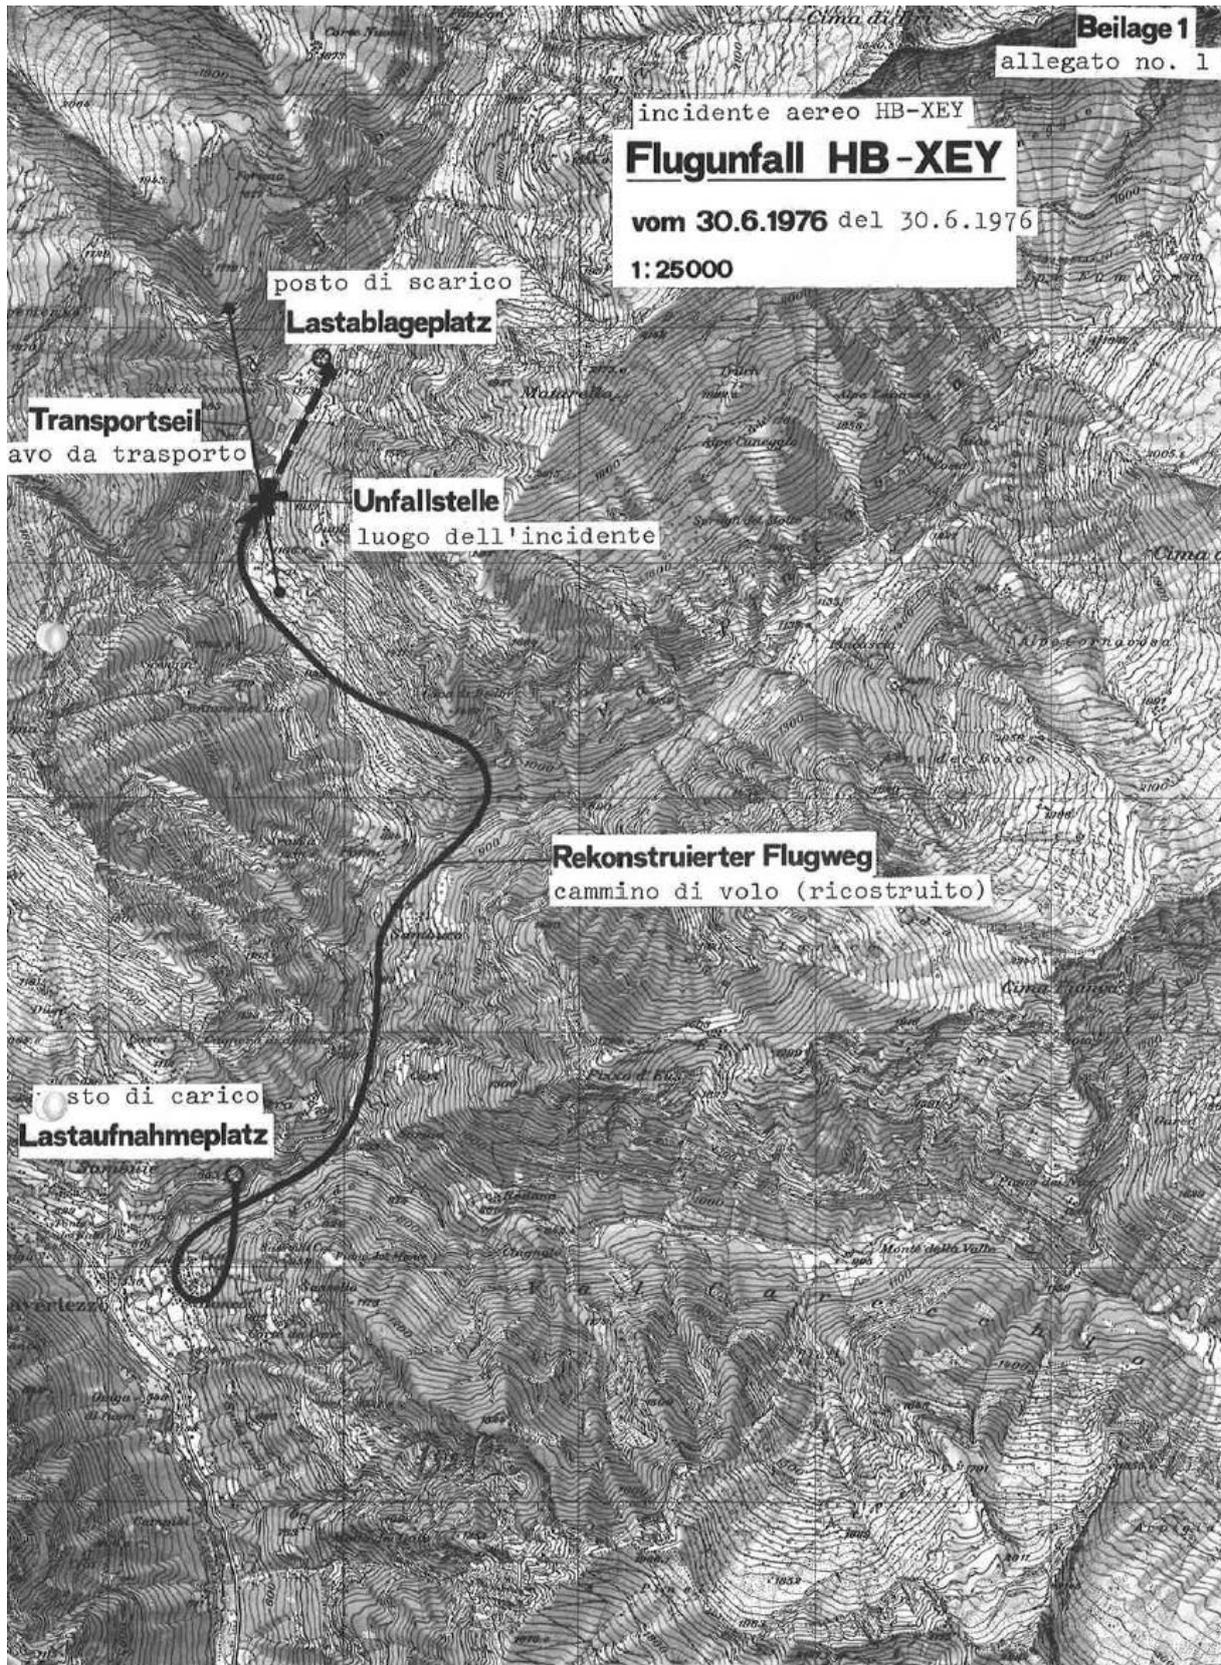
1:25000

Der Hubschrauber zerschellte um 1516 Uhr am Boden. Über der Unfallstelle befindet sich ein unmarkiertes Transportseil, welches das Tal von Arai zu einem Felskopf ca. 450 m NW Agro überquert und über der Talsohle eine Bodenfreiheit von rund 110 m aufweist, Koordinaten der Unfallstelle; 708.675/127.380, in einer Höhe von ca. 1100 m/M.

posto di scarico
Lastablageplatz

Transportseil
cavo da trasporto

Unfallstelle
luogo dell'incidente

Rekonstruierter Flugweg
cammino di volo (ricostruito)

posto di carico
Lastaufnahmeplatz
