Rapport final de la Commission fédérale d'enquête sur les accidents d'aéronefs

de l'avion Piper PA-30 Twin Comanche F-BRSO

survenu le 13 mars 1975

au large de Versoix (lac Léman)

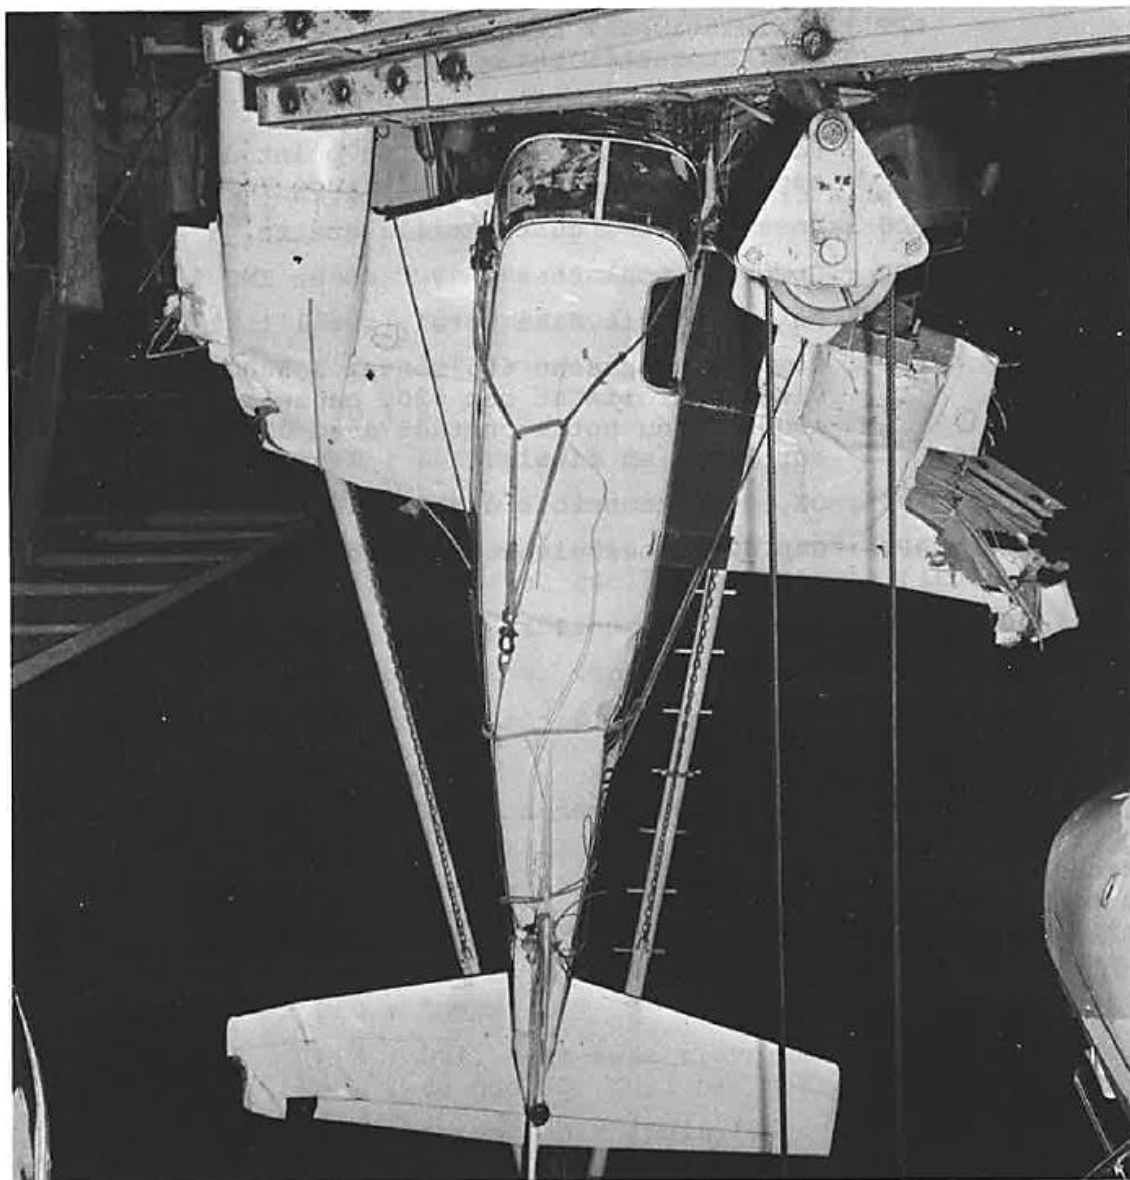
Annexe 2

Le train d'atterrissage ainsi que le moteur droit étaient arrachés. Les deux ailes étaient rompues à la moitié environ de leur envergure (annexe 2).

Les dommages et déformations relevés sur la cellule permettent de conclure que l'avion a percuté la surface du lac en position normale et légèrement incliné à droite. Par ailleurs, l'examen de l'épave a révélé :

Epave du F-BRSO lors du renflouage
