Schlussbericht der Eidgenössischen Flugunfall-Untersuchungskommission

des Flugzeuges Cessna 421 B HB-LGM

vom 21. Dezember 1976

beim Flughafen Zürich

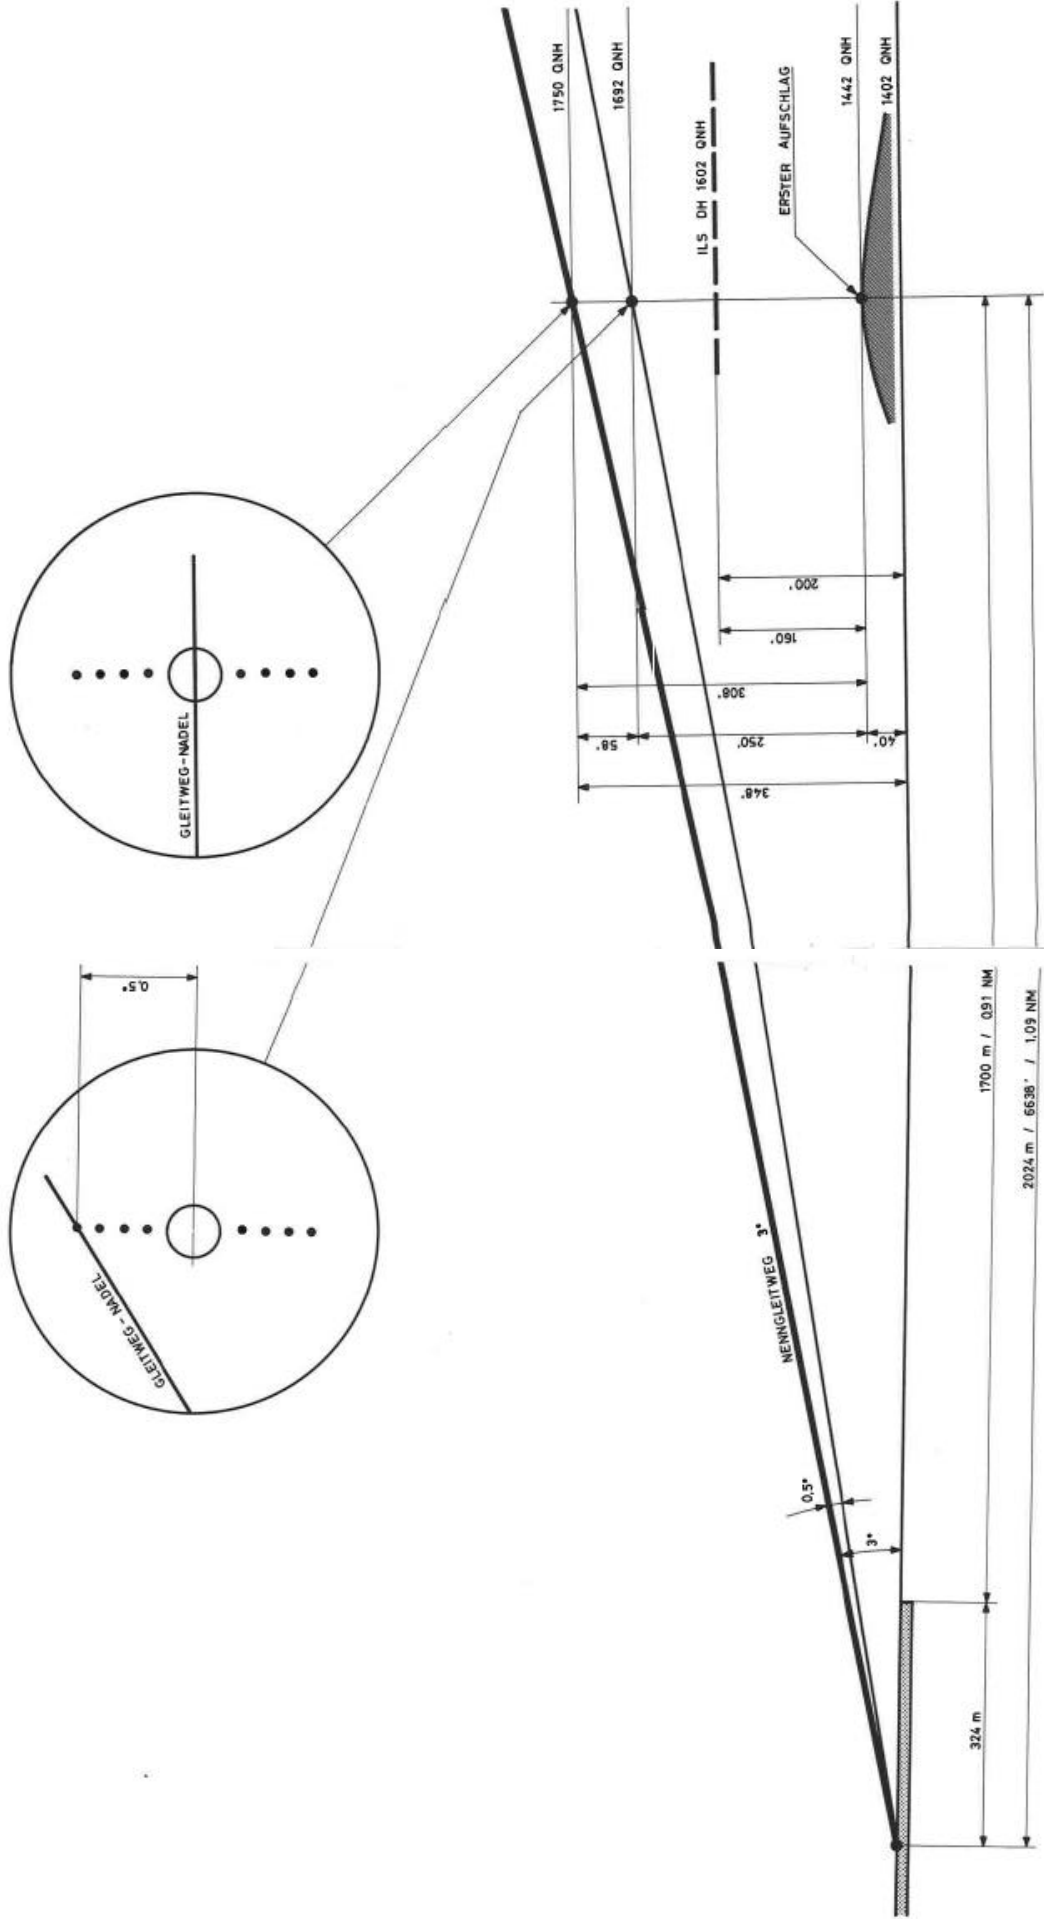
GLEITWEGÜBERSICHT

Die Folge hiervon war daher zunächst ein beträchtliches Überschliessen des Soll-GP, gefolgt von einer grossen Gegenkorrektur, die zu einer massiven Unterschreitung des Soll-GP führte, - einmal mehr ein dringender Anlass zum sofortigen Durchstart.

Die durch die falsche Stellung des Statiksystemhahns verursachte Fehlanzeige von 60 ft kann das Unfallgeschehen nicht massgeblich beeinflusst haben, da das Flugzeug rund 300 ft unter dem Sollwert des GP, 250 ft unter der Höhe für den vollen Ausschlag des GP-Anzeigers im Navigationsinstrument des Flugzeuges sowie 160 ft unter der für den Piloten zulässigen Entscheidungshöhe am Boden aufprallte (siehe Beilage 4).

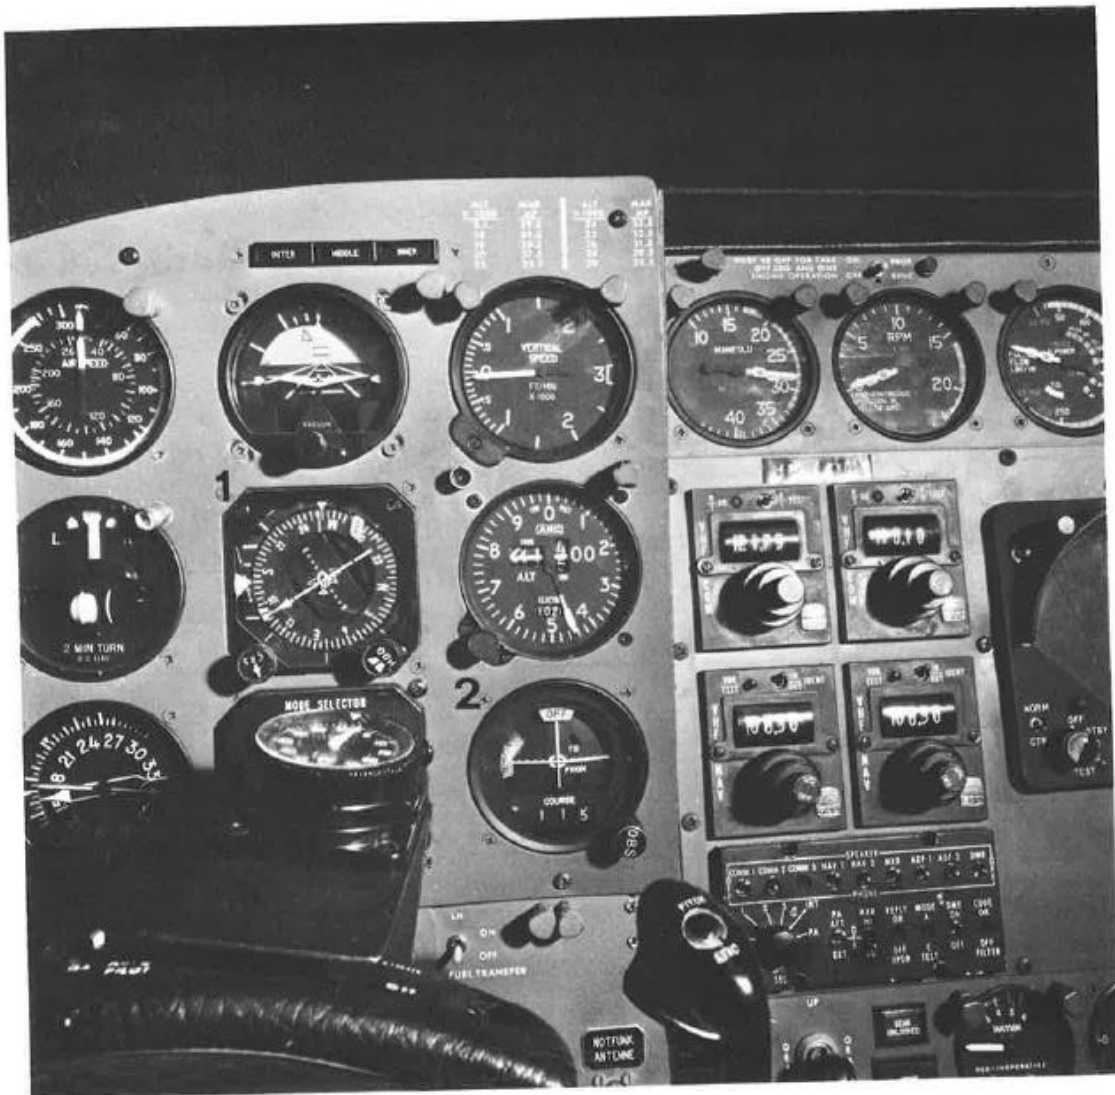
Instrumentierung HB-LGM

Die Tatsache, dass der Pilot mit der Instrumentierung des Flugzeuges noch wenig vertraut war und daher die Einhaltung des ILS-GP auf dem in grosser Distanz vom künstlichen Horizont plazierten NAV 2-ILS-Anzeigegerät überwachte, mag zum späten oder Nichtbeachten der grossen GP- Abweichungen beigetragen haben.

- 1** NAV Nr. 1 Horizontal Situation Indicator (HSI)
2 NAV Nr. 2 Cross Pointer
