Rapport final de la Commission fédérale d'enquête sur les accidents d'aéronefs

de l'avion Do-28 EC-BNH

survenu le 11 janvier 1975

à Vernier/GE

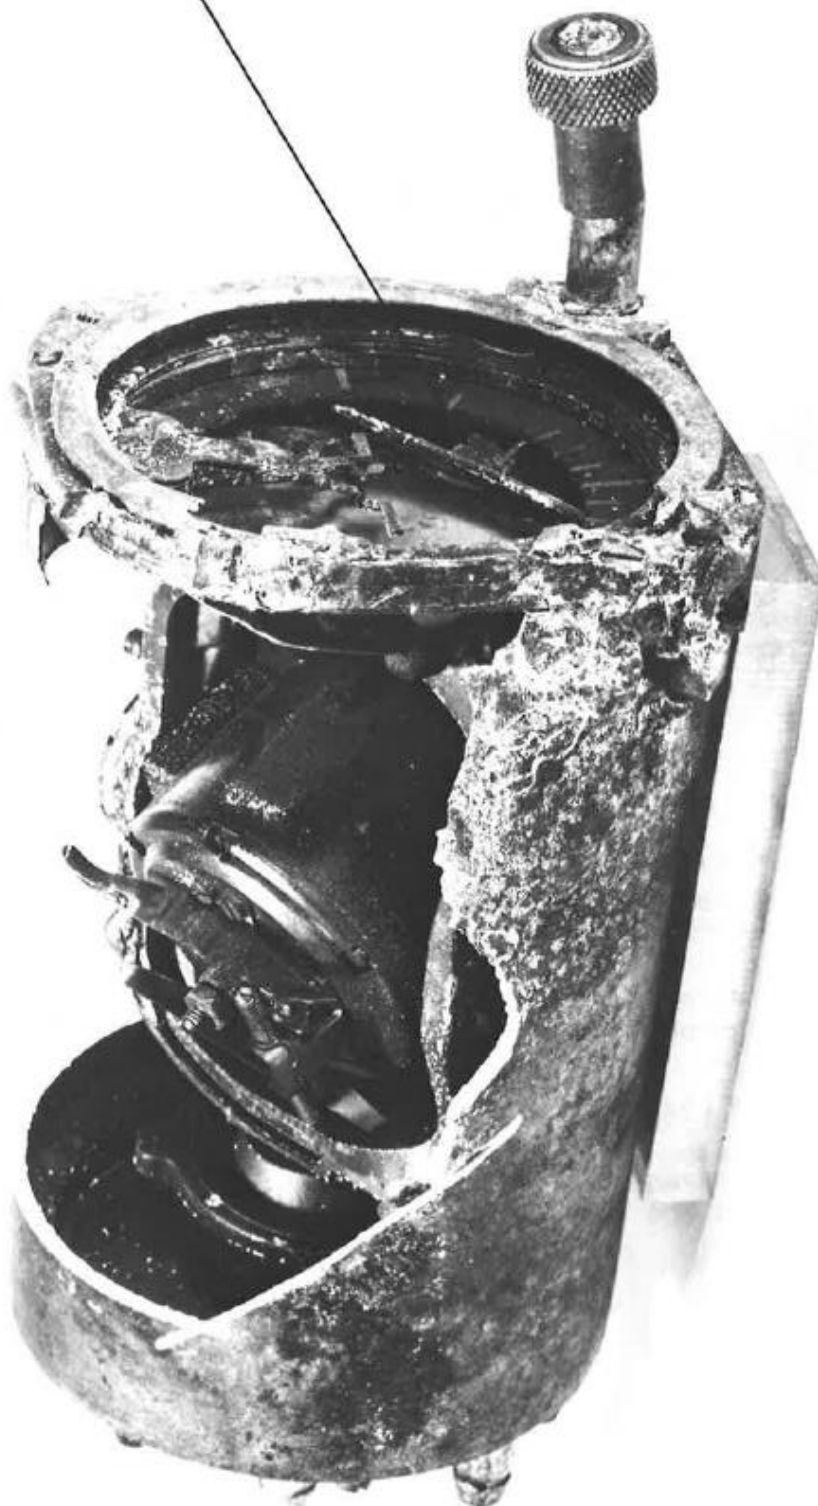
Horizon artificiel BADIN 850-1

1.16.1 L'horizon artificiel pneumatique était bloqué au moment de l'impact. En effet, l'indicateur (Flag) était sur position "bloqué". Le cadre du rotor est encore en place sur ses axes avant et arrière, ce qui indique qu'il était tenu lors du choc. Le doigt de blocage du cadre est en position engagée. D'autres indices, insuffisants à eux seuls, corroborent ces constatations.

- Rien ne permet de supposer que l'horizon artificiel n'ait pas été en état de fonctionner correctement lors du vol projeté, ni qu'il ait été bloqué en cours de vol. Il est donc hautement probable qu'il est resté en position bloquée lors du décollage. Il est nécessaire d'examiner l'expérience de l'équipage pour tenter d'expliquer ce fait :

Le commandant, n'est pas familiarisé avec l'avion, ni probablement avec le type d'horizon artificiel qui y est monté. Il est en particulier pensable qu'il n'ait pas pris garde que cet instrument peut être bloqué à l'aide du bouton moleté ; sur les horizons artificiels de fabrication et d'emploi les plus courants (sur la plupart des types qu'il a pilotés), le bouton ne sert qu'à recalibrer l'ensemble gyroscopique et à régler la silhouette de référence, aucune possibilité de verrouillage n'existant. Du fait de ce verrouillage, l'indication offerte est normale ; le Flag de faible dimension peut échapper à l'attention du pilote.

"FLAG" en position blocage

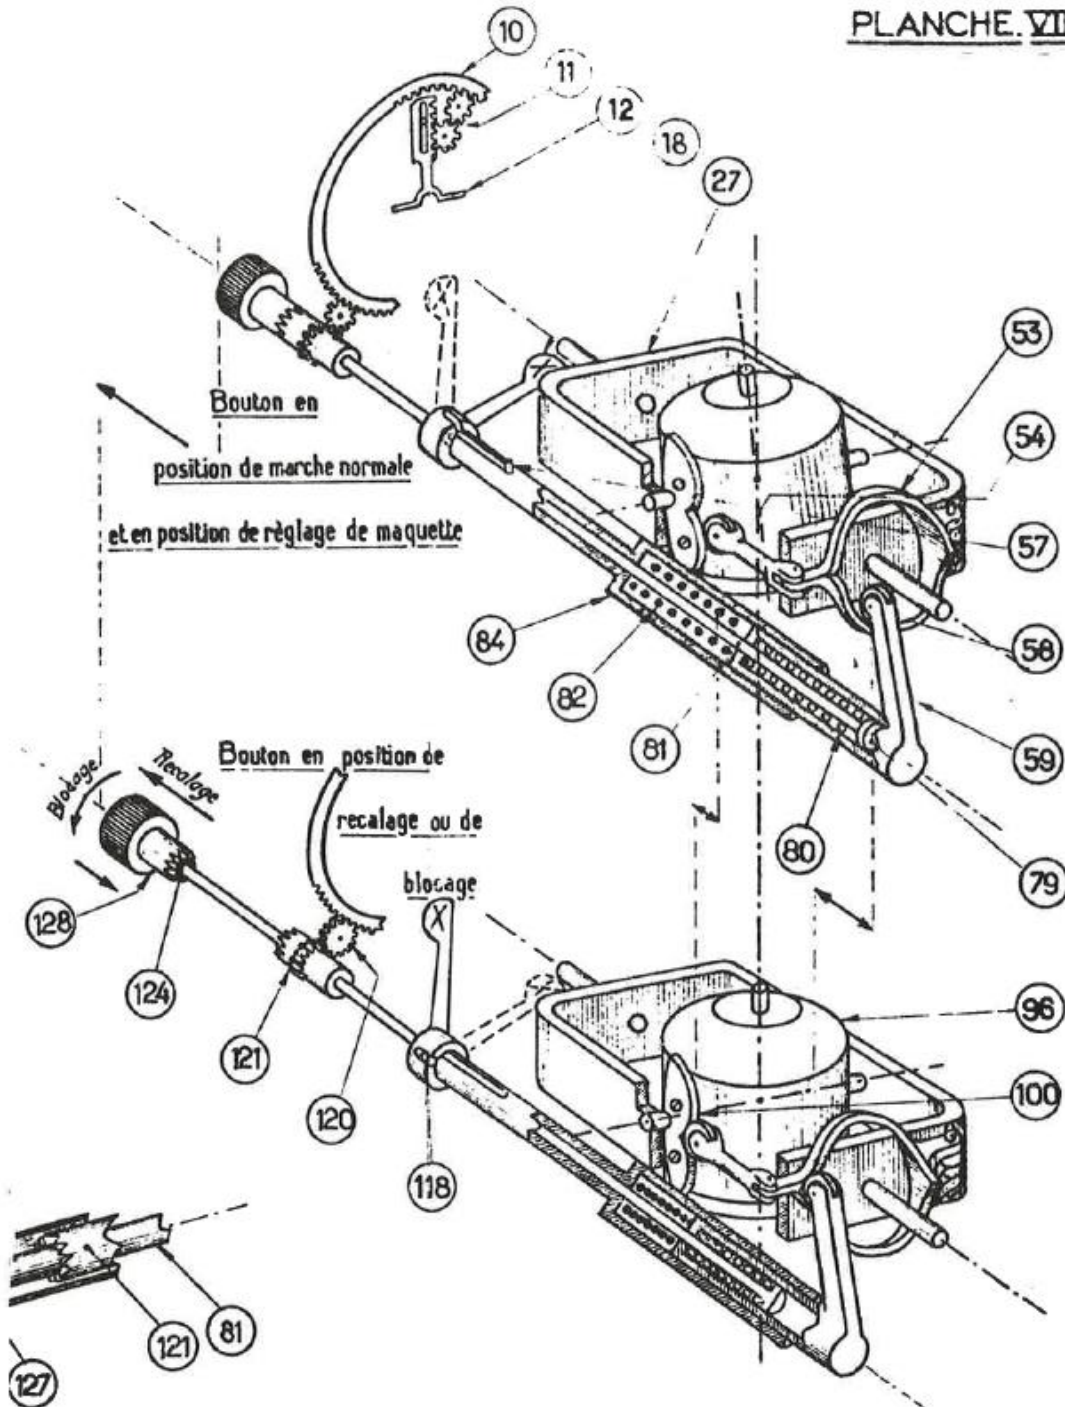
PLANCHE VIII.

- Système de recalage et blocage de l'ensemble gyroscopique entraîné pneumatiquement
