Schlussbericht der Eidgenössischen Flugunfall-Untersuchungskommission

des Flugzeuges Morane Saulnier MS 894 A HB-ETM

vom 4. September 1977

auf dem Flugfeld Hasenstrick

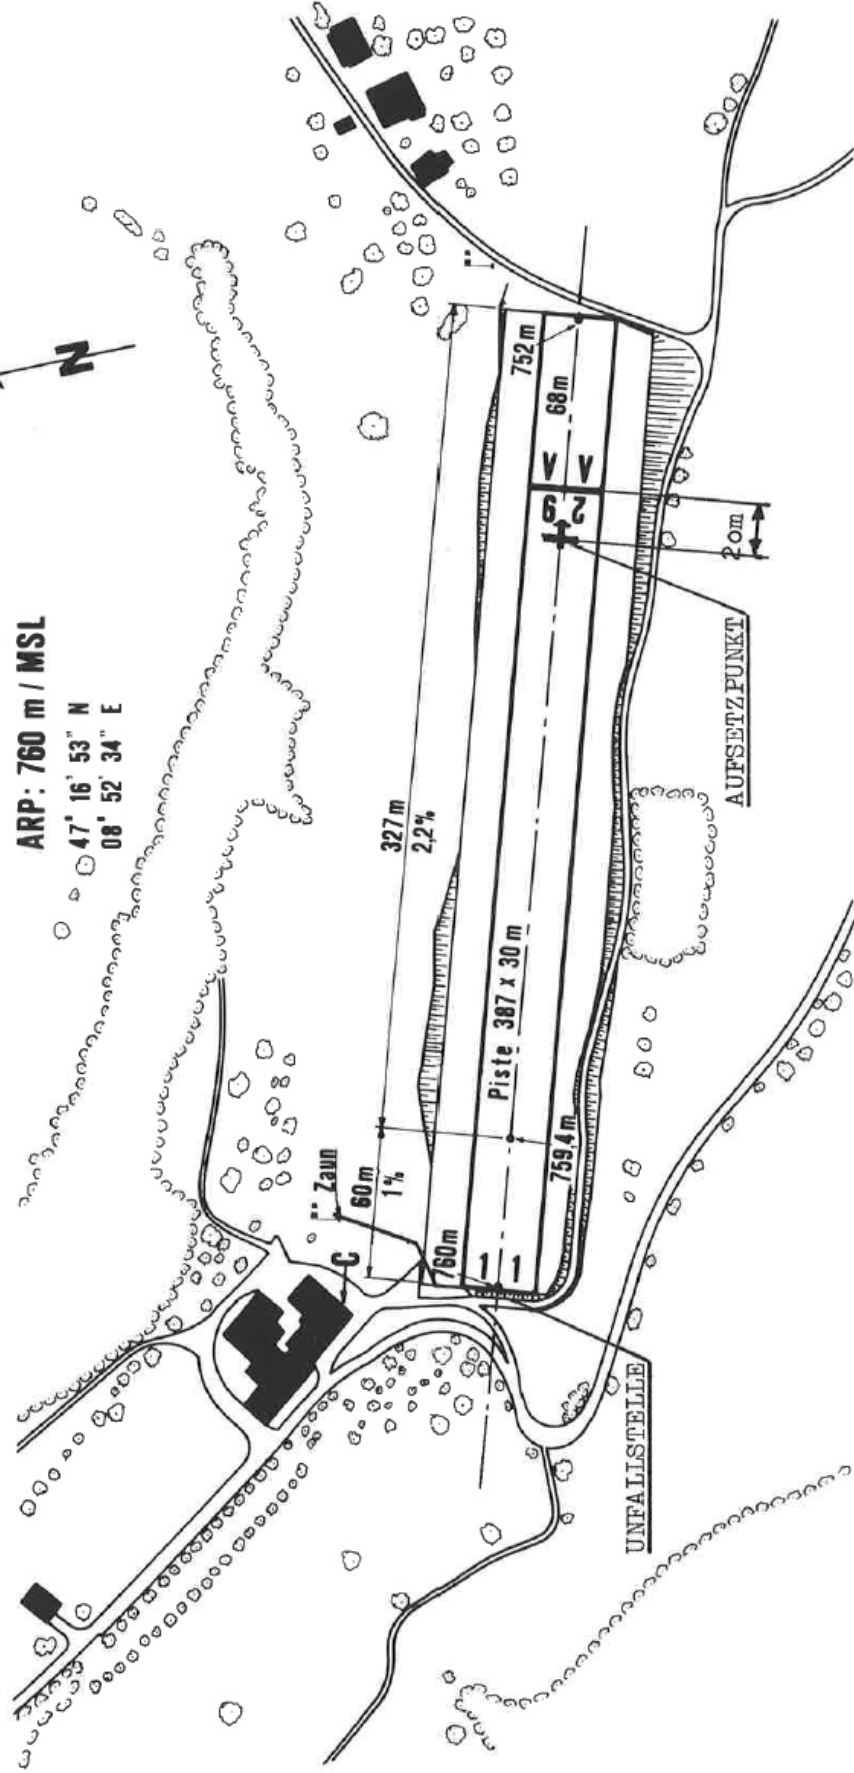
FLUGFELD HASENSTRICK

- Gewicht und Schwerpunkt befanden sich innerhalb der zulässigen Grenzen.
 - Die Graspiste 29 ist 387 m lang und 30 m breit. Ihre durchschnittliche Steigung beträgt 2 %. Zur Landung steht eine Rolldistanz von 319 m zur Verfügung (s. Beilage). Platzhöhe: 752 m/M bei Pistenanfang 29.
