Schlussbericht der Eidgenössischen Flugunfall-Untersuchungskommission

des Flugzeuges Morane Saulnier MS 894 A HB-ERZ

vom 2. Januar 1978

auf dem Flugfeld Hasenstrick

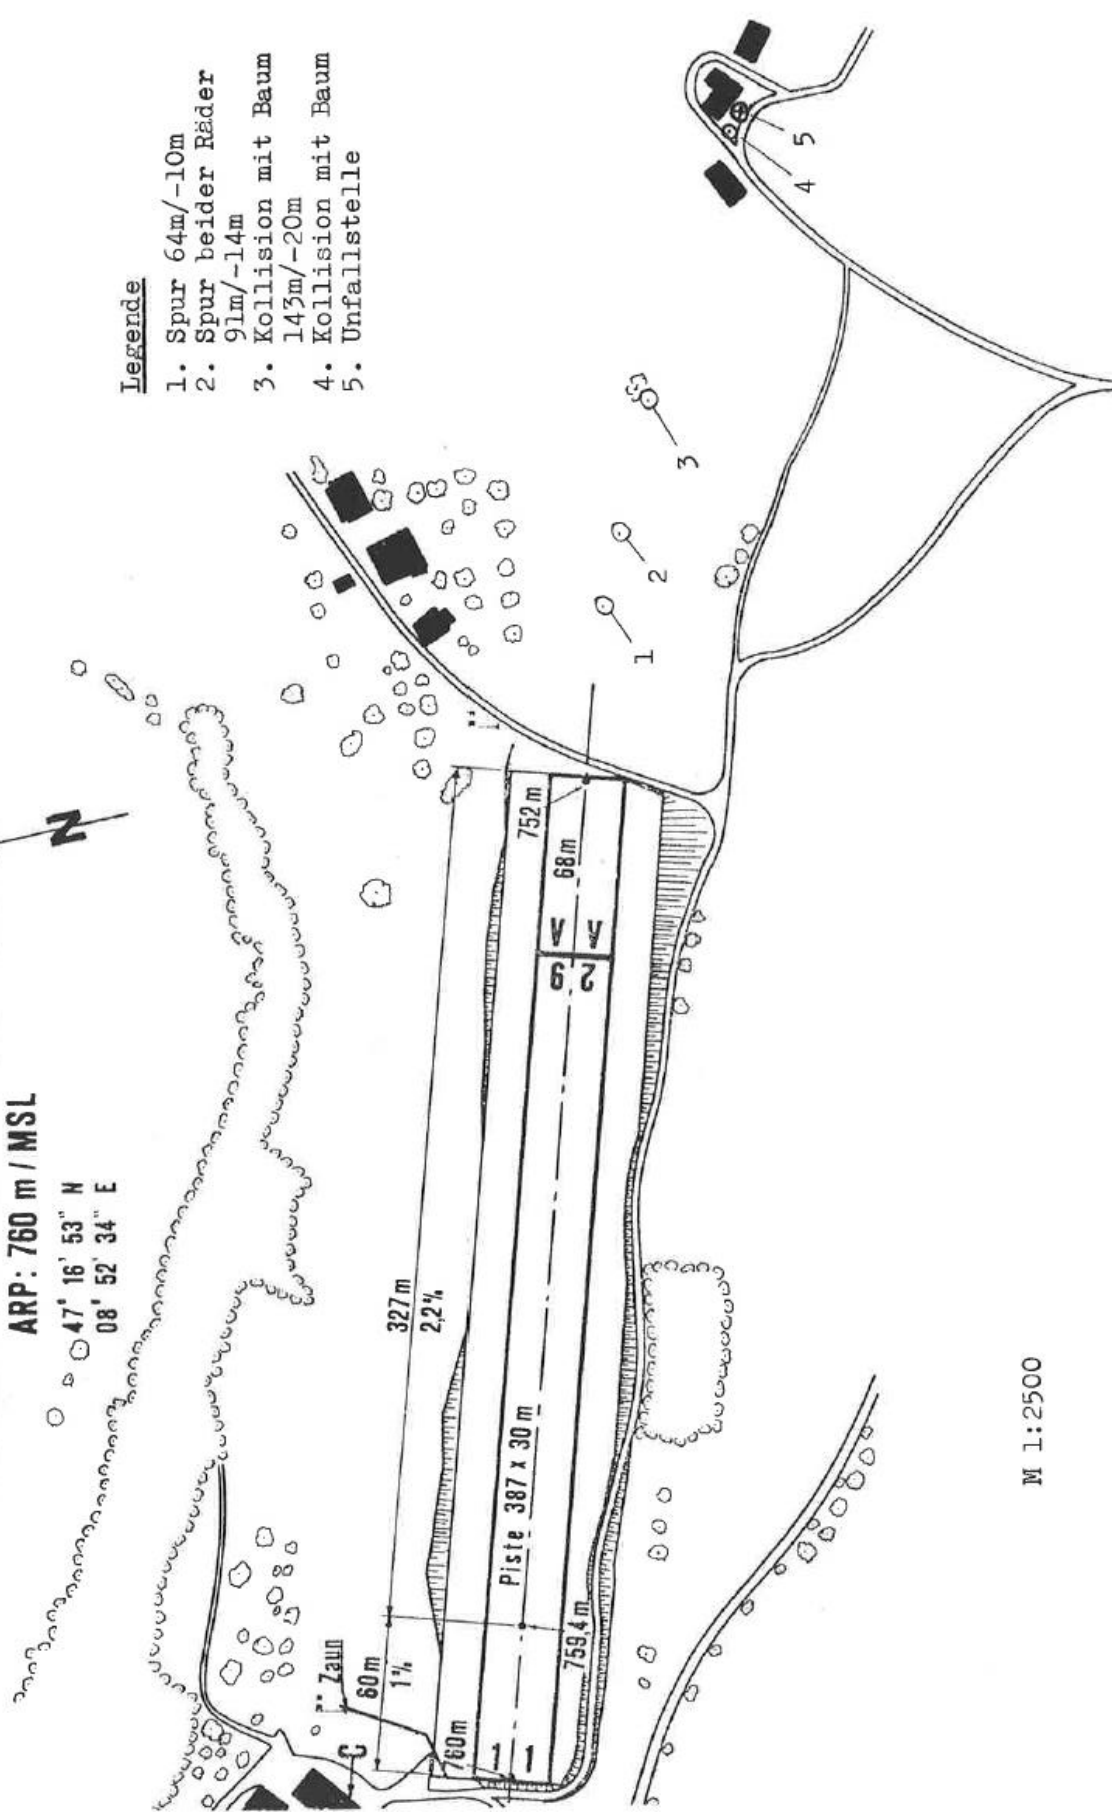
FLUGFELD HASENSTRICK

- Anhand der Spuren im Schnee konnte der Startvorgang, mindestens in der Endphase, rekonstruiert werden. Das Flugzeug hatte bis zum Pistenende nie abgehoben. Die Räder waren jedoch zeitweise nur noch schwach belastet. Gegen das Pistenende hin liess sich eher wieder eine stärkere Belastung erkennen. Vor allem berührte das Bugrad über unterschiedlich lange Strecken immer wieder den Boden, das letzte Mal etwa 10 m vor dem Pistenende. Die vor dem Unfall gestarteten Flugzeuge hoben spätestens bei etwa 60 % der Pistenlänge ab. In einer Distanz von 64 m vom Pistenende und 10 m tiefer war eine einzige kurze Spur zu erkennen. Spuren von beiden Haupträdern liessen sich zudem weiter in rund 90 m und etwa 14 m tiefer feststellen.

- Legende**
- 1. Spur 64m/-10m
 - 2. Spur beider Räder 91m/-14m
 - 3. Kollision mit Baum 145m/-20m
 - 4. Kollision mit Baum
 - 5. Unfallstelle
