# Schlussbericht der Eidgenössischen Flugunfall-Untersuchungskommission

des Flugzeuges Zlin 526 L HB-TRZ

vom 1. Dezember 1977

auf dem Flugfeld Triengen

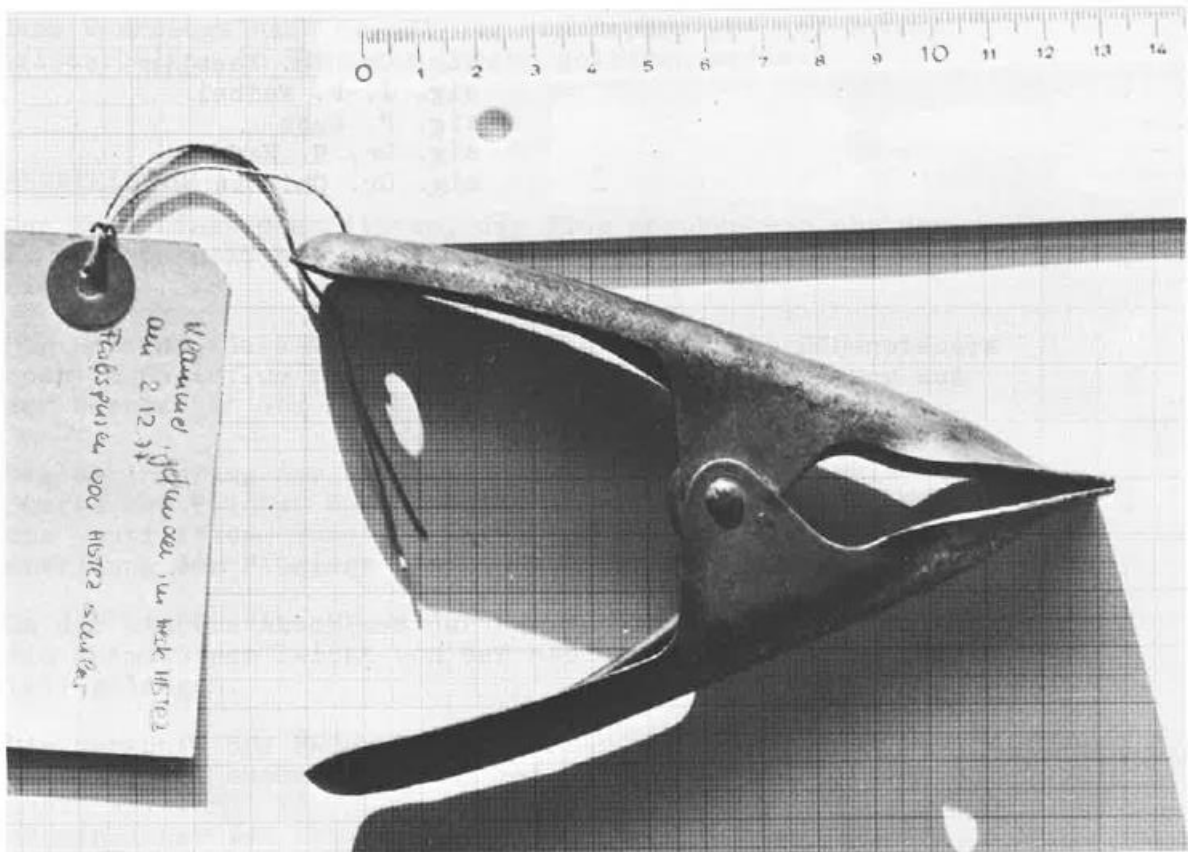
BEILAGE

Nach Demontage der hinteren oberen und unteren Rumpfverschalung wurde unter dem Höhenruderantrieb eine 14 cm lange und an einem Ende 9,5 cm breite Federklammer gefunden,

die bei Reparatur- und Unterhaltsarbeiten oft als provisorisches Befestigungsmittel verwendet wird (s. Beilage).

Die Federklammer wurde durch den Wissenschaftlichen Dienst der Stadtpolizei Zürich untersucht. Dabei kam man aufgrund der festgestellten Spuren zu folgendem Schluss:

- Die Federklammer lag mit hoher Wahrscheinlichkeit schon seit längerer Zeit im Rumpf, und zwar sukzessive an verschiedenen Stellen. Sie war zwischen dem Höhenruderantrieb und Rumpfröhren zeitweise eingeklemmt und wurde mechanisch stark beansprucht. Vermutlich behinderte sie das Ziehen des Höhensteuers, dürfte es jedoch kaum blockiert haben.
- Mit etwas erhöhtem Kraftaufwand konnte das Höhensteuer fast bis an den hinteren Anschlag gezogen werden.
- Ein Stossen des Steuerknüppels nach vorn dürfte wahrscheinlich jederzeit möglich gewesen sein.

Die Herkunft der Federklammer konnte nicht ermittelt werden. Nicht völlig auszuschliessen ist die Möglichkeit, dass sie durch spielende Kinder in das Flugzeug gelangte. Viel wahrscheinlicher ist die Möglichkeit, dass die Federklammer bei einer Reparatur- oder Unterhaltsarbeit im Flugzeug liegen blieb.
