Schlussbericht der Eidgenössischen Flugunfall-Untersuchungskommission

über den Unfall

des Flugzeuges BE-95 Travelair HB-GBM

vom 6. Dezember 1977

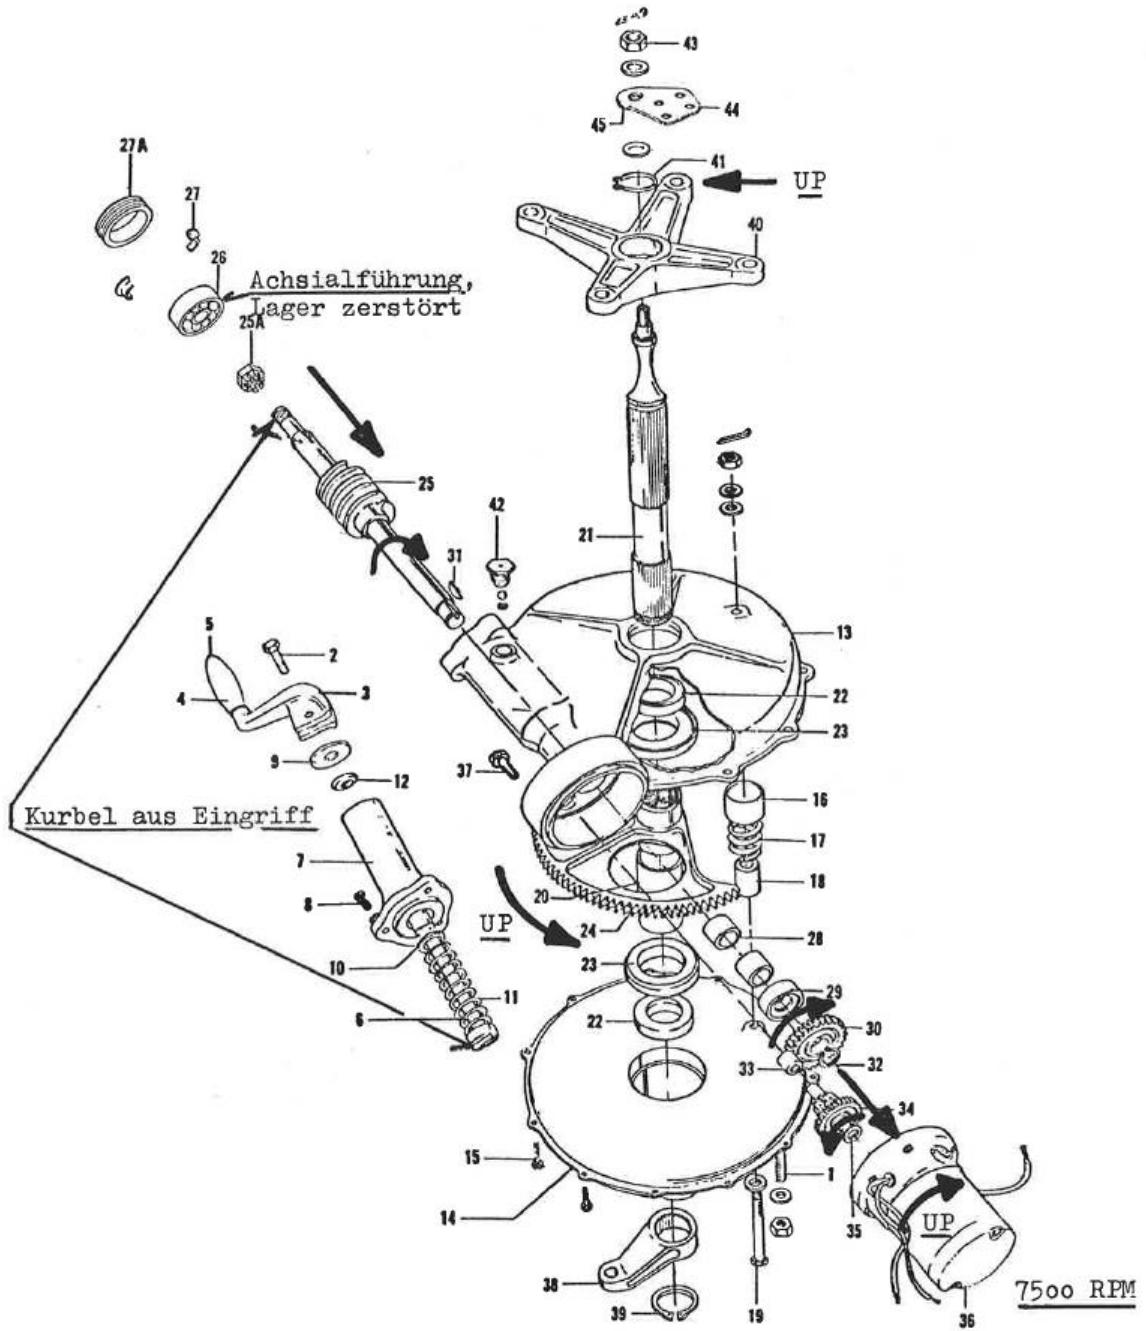
Figure 39. Main Landing Gear Actuator

- Beim Unfall lagen Gewicht und Schwerpunkt innerhalb der zulässigen Grenzen.
- Feststellungen am verunfallten Flugzeug:
 - Fahrwerkschalter auf "down".
 - Mechanische Bugfahrwerkanzeige "up",
 - Hauptfahrwerk bis auf eine Distanz von 26 cm, bezogen auf die Flügelunterseite, eingefahren.
 - Bugfahrwerk eingefahren,
 - Antriebshebel des Bugfahrwerkes auf einer Seite gerissen.
 - Handkurbel zur Notbetätigung des Fahrwerkes ohne Widerstand drehbar.
 - Antriebswelle mit Schnecke, zur Betätigung des Fahrwerkes,

in Richtung Antriebsmotor verschoben.

Das an einem Ende dieser Antriebswelle angebrachte Wälzlager (s. Beilage), ein zweireihiges Rillenkugellager, war zerstört (Kugeln gebrochen). Die nähere Untersuchung ergab, dass es in einem unbestimmbaren früheren Zeitpunkt unzulänglich geschmiert worden und deshalb heiss gelaufen war.

Das Relais, welches die Drehzahl des Fahrwerktriebsmotors gegen Ende des Einfahrvorganges abbremst, indem es den Motor als Generator schaltet, war defekt.

Im Fahrwerktriebsmotor war die Spule für die Drehrichtung "Gear-down" durchgebrannt.

Bei einem der letzten Einfahrvorgänge des Fahrwerks, vor der Landung in Bern, dürfte am Relais, das die Drehzahl des Fahrwerktriebsmotors reguliert und durch einen Endschalter gesteuert wird, ein Defekt aufgetreten sein. Der Antriebsmotor, dessen normale Drehzahl 7500/min beträgt, fuhr deshalb das Fahrwerk ohne vorheriges Abbremsen mit voller Einfahrgeschwindigkeit bis zum Anschlag ein. Durch den plötzlichen Stopp dürfte das an sich schon lädierte Wälzlager, welches radiale und die achsialen Kräfte der Fahrwerktriebswelle aufnehmen muss, zerstört worden sein. Die Antriebswelle konnte sich deshalb in achsialer Richtung gegen den Antriebsmotor hin verschieben und blockierte.

Wegen der erwähnten Verschiebung gelang es der Besatzung nicht, das Fahrwerk mittels der Handkurbel auszufahren, da ein Kuppeln der Handkurbel mit der Antriebswelle nicht mehr möglich war.
