Département du tourisme et des transports

Accident

PIPER PA-31T "Cheyenne"

Immatriculation HB - LHT

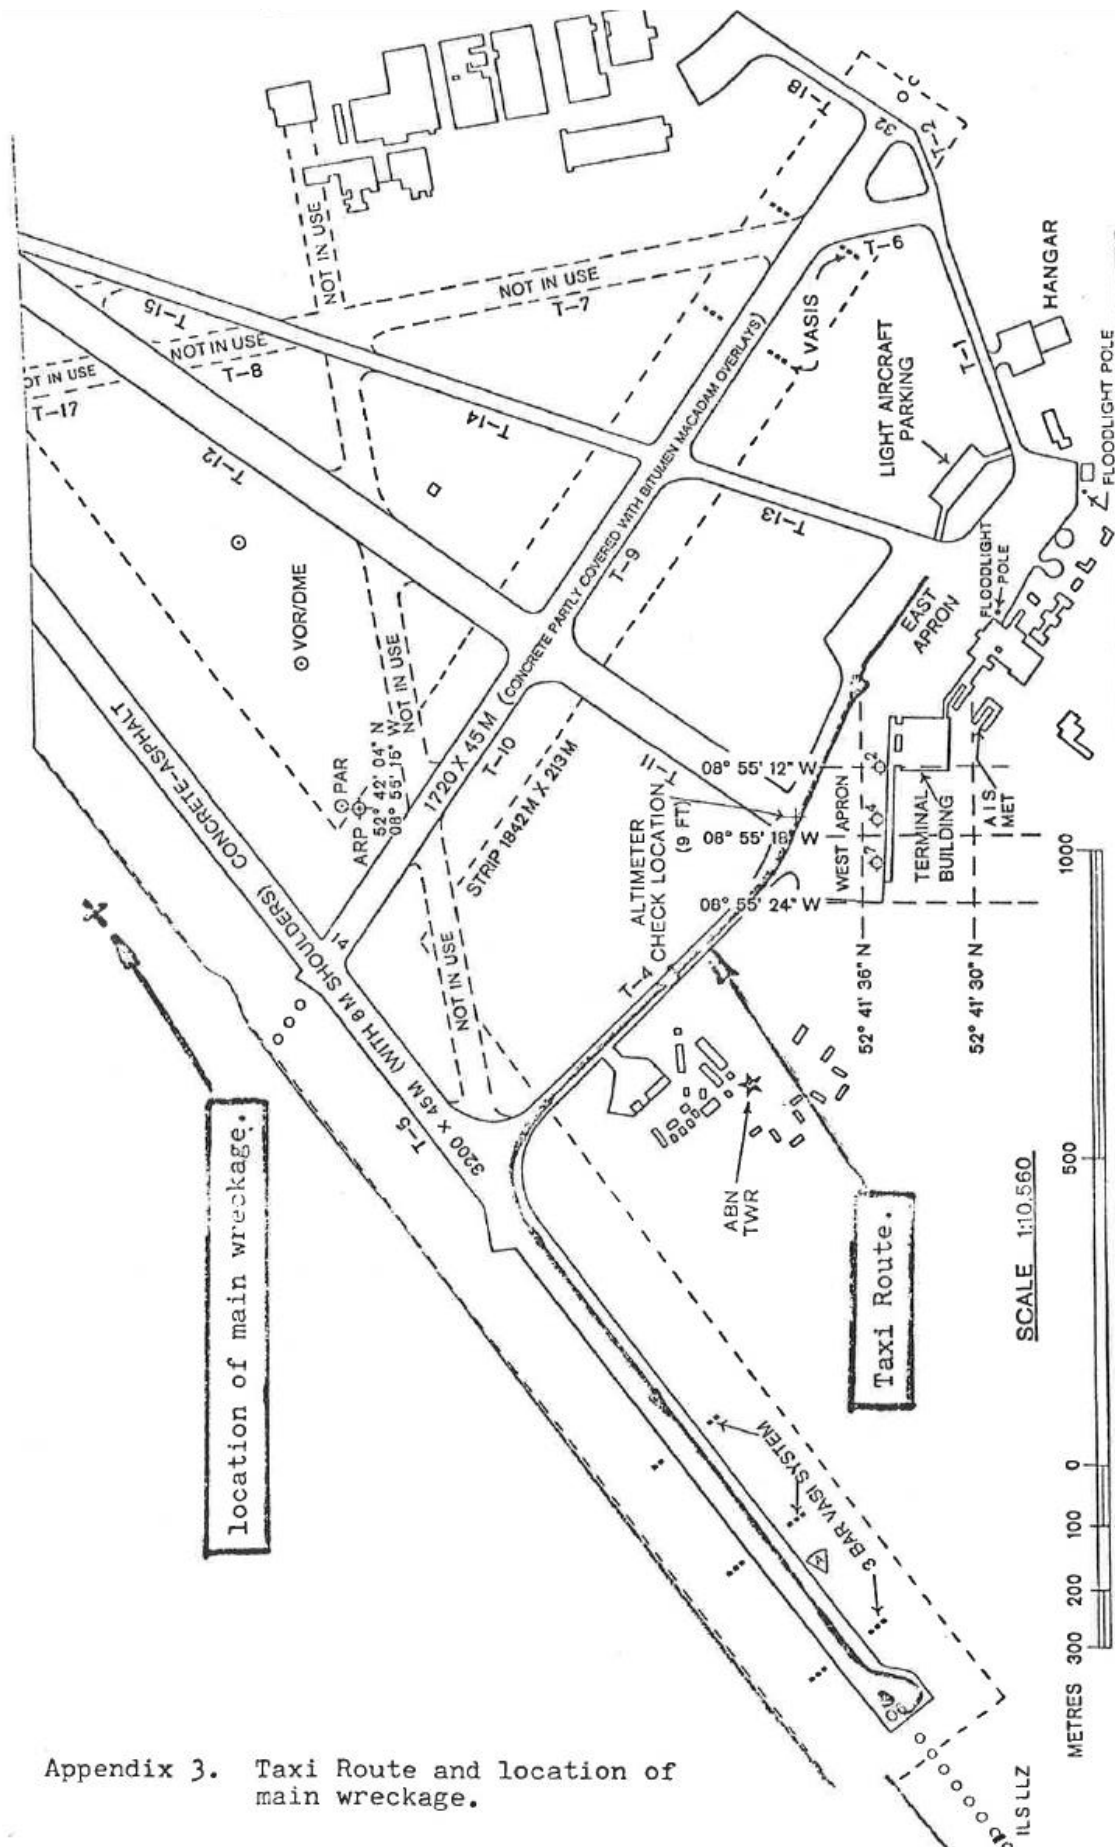
location of main wreckage.

Taxi Route.

Appendix 3. Taxi Route and location of main wreckage.

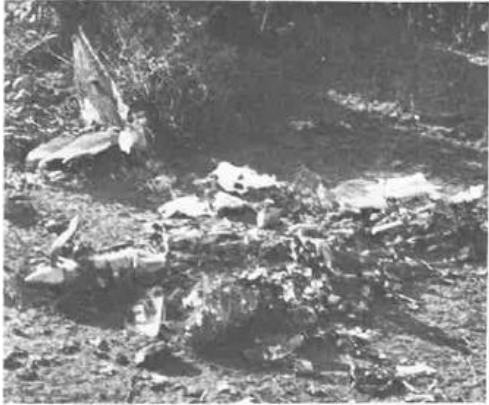
Photograph of main wreckage

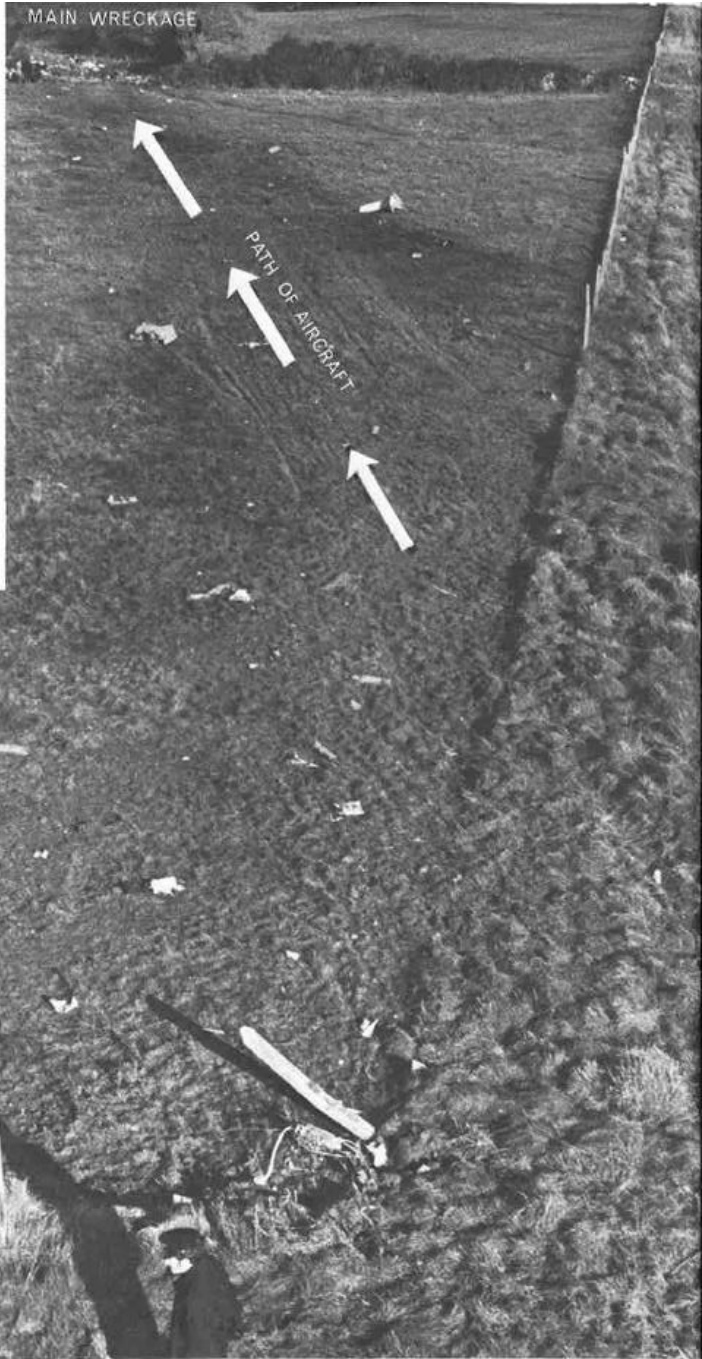
Appendix 3. Photographs of impact area and main wreckage
