Schlussbericht der Eidgenössischen Flugunfall-Untersuchungskommission

über den Vorfall

des Flugzeuges DC-10-30 PK-GIB

auf dem Flughafen Zürich

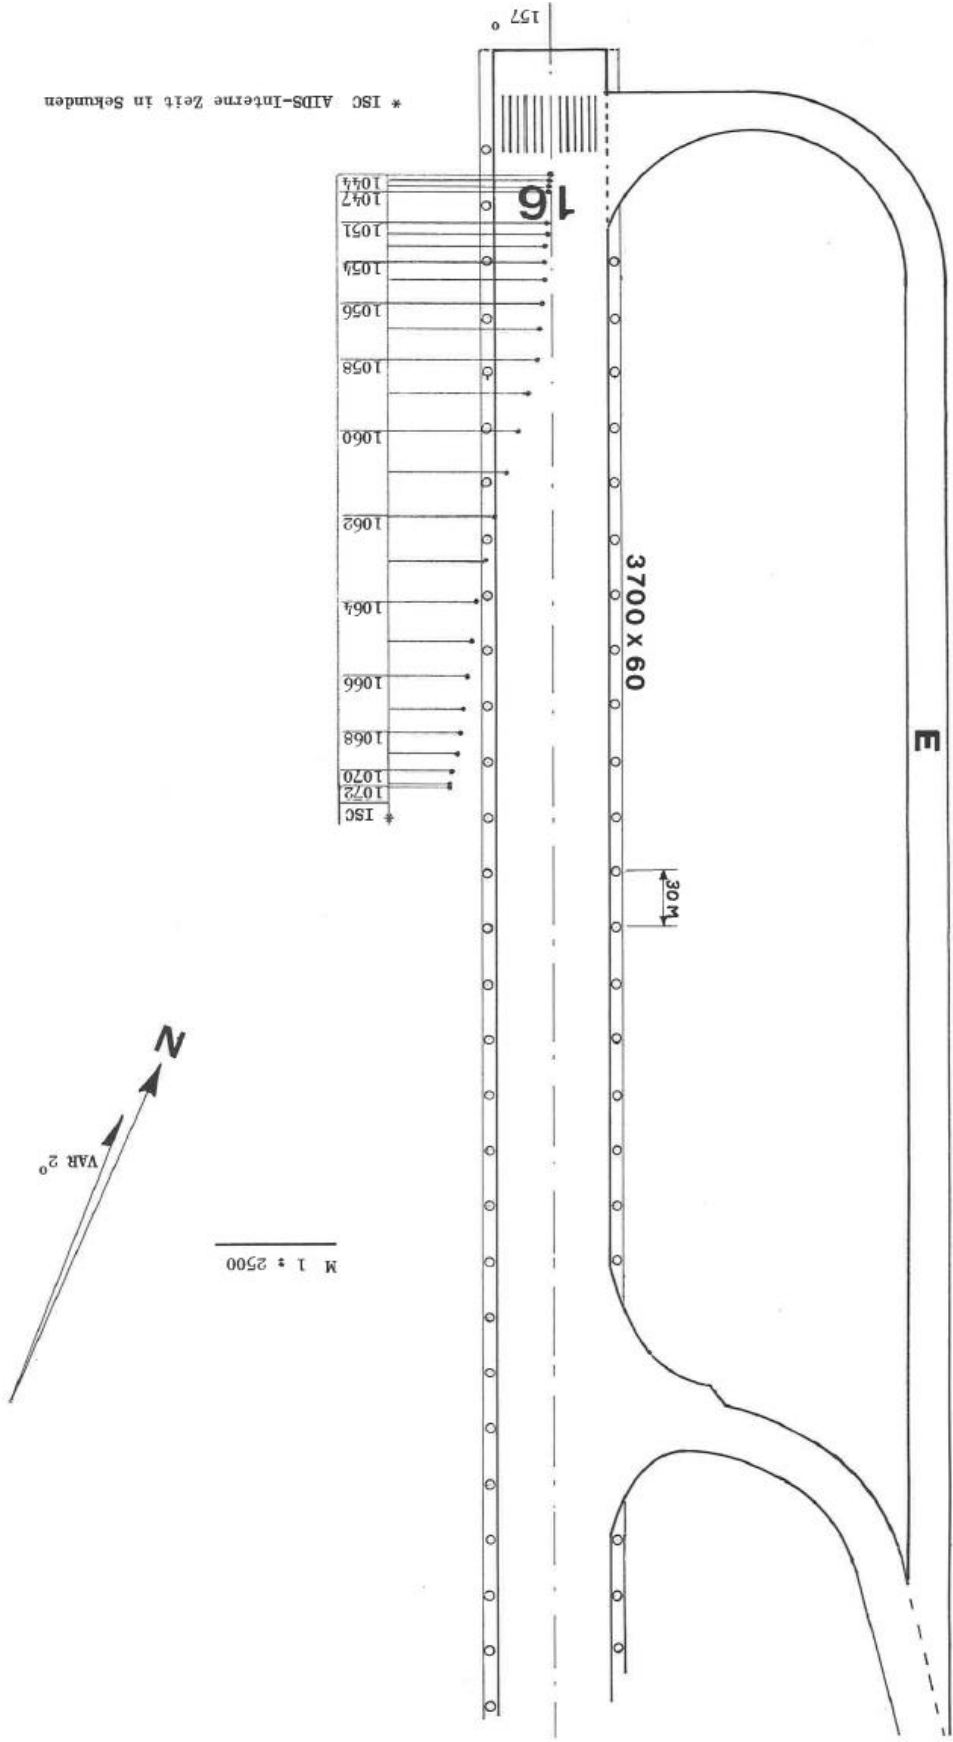
BELIAGE 2

- Das Flugzeug geriet während des Beschleunigungs rechts von der vereisten Piste ab. Der Start wurde von der Besatzung abgebrochen und das Flugzeug kam ca. 320 m nach der Pistenschwelle und ca. 25 m ausserhalb des rechten Pistenrandes zum Stillstand.

- Das Flugzeug kam ca. 320 m nach der Pistenschwelle und ca. 25 m ausserhalb des rechten Pistenrandes zum Stillstand.
- Der Gesprächsaufzeichner (Cockpit Voice Recorder) blieb nach dem Vorfall unter Spannung. Die Aufzeichnungen wurden daher gelöscht (Endloses Band von 30 Minuten Dauer).
