Rapport final de la Commission fédérale d'enquête sur les accidents d'aéronefs

de l'avion Piper PA-28R-200 Cherokee Arrow II, HB-OQM

survenu le 20 mai 1977

près de Châtelat/BE

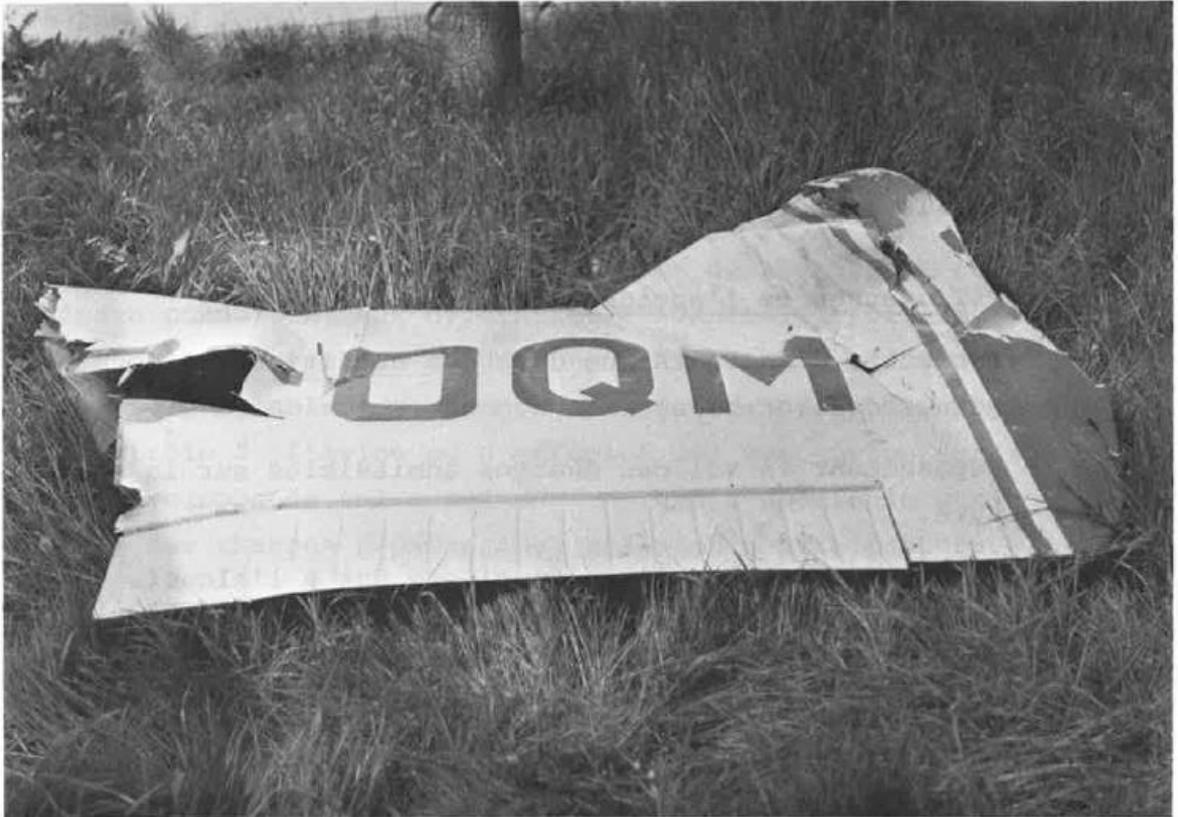
La partie manquante de l'aile gauche a été relevée dans un champ, à la périphérie est de Châtelat, à 1200 m du point de chute de l'épave principale.

1.12.2 L'examen de la cellule a permis d'établir que l'origine de la défaillance de la structure se situe au niveau de la station 118" de l'aile gauche. L'aile s'est rompue à la suite d'un flambage de la semelle supérieure du longeron consécutif à l'application d'un facteur de charge positif important. Après la séparation, le morceau d'aile a percuté l'arrière du fuselage et l'empennage.

Débris de l'aile gauche retrouvé à 1200 m de l'épave.
