R A P P O R T   D ' E N Q U E T E

concernant l'accident survenu le 12 Mai 1978  
a l'avion Piper Arrow, immatriculé HB-OQX  
près de St Leger le Petit (Cher)  
France

Bureau Enquêtes-Accidents  
Paris/France

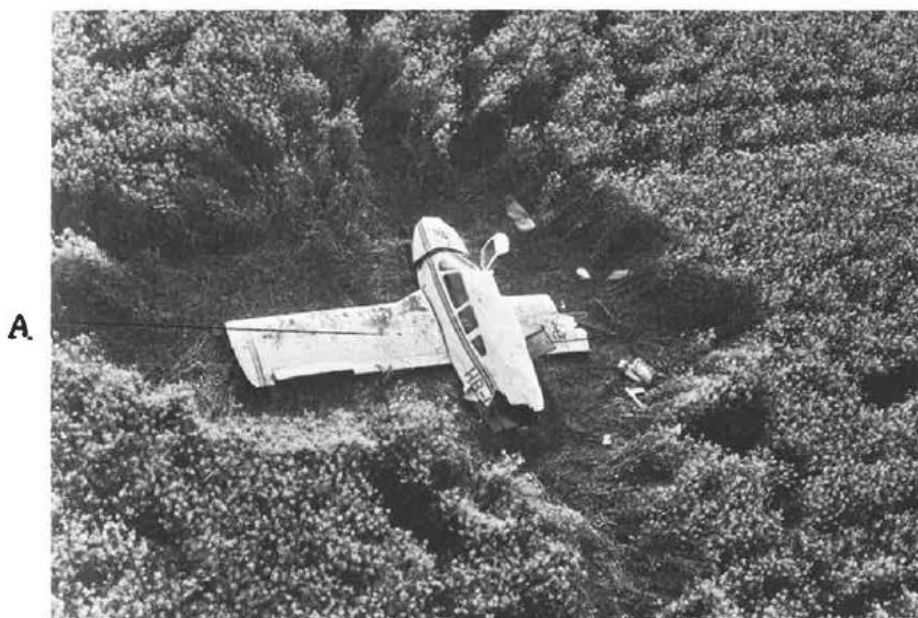
Vue aérienne des lieux de l'accident

Les débris les plus importants sont situés sur un axe sensiblement Est/Ouest, L'empennage est le plus à l'Ouest, et présente des traces de torsion. L'aile droite est à environ 180m de l'empennage et à 300m de l'épave principale. Elle est rompue à la hauteur de la 2ème nervure en partant du fuselage. Sur un enfoncement, elle porte des traces de peinture rouge et de peinture jaune. Ces traces correspondent en espacement à la peinture du plan mobile de la dérive verticale. Cette dérive verticale a été retrouvée sensiblement entre les débris de l'empennage arrière et le morceau d'aile droite.

- A : Epave de l'aéronef dont l'aile droite et la queue sont arrachées
- B : Partie de l'aile droite arrachée et son volet se trouvant à une centaine de mètres de l'avion.

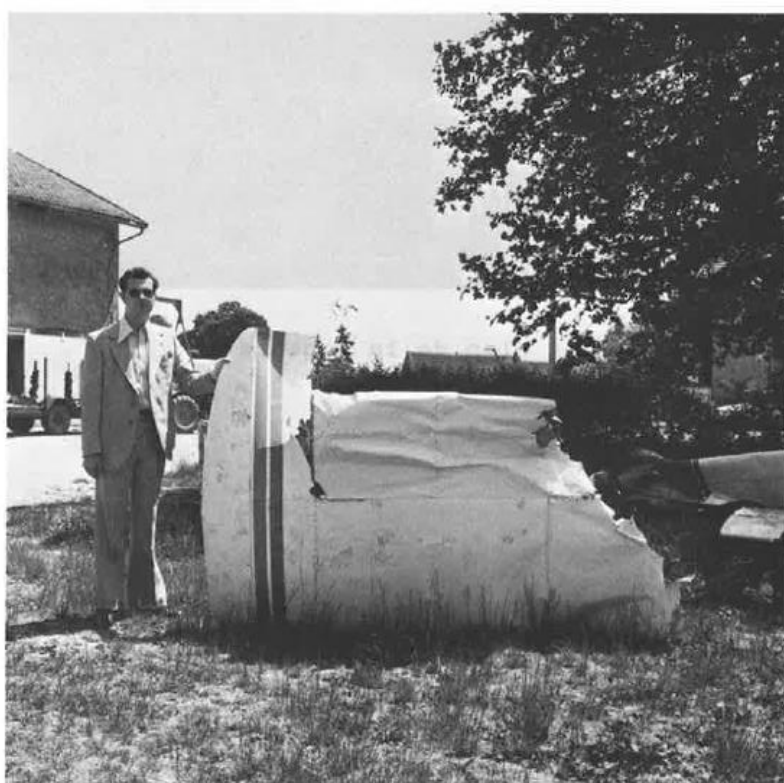
Vues de l'extrémité de l'aile

La cause des accidents des trois avions de type Piper PA 28-180 et d'un avion de type PA 28R-200 était la rupture du longeron principal de l'aile extrême (partie extérieure de l'aile) au point repère de l'aile 118. La forme de rupture des longerons était identique pour les quatre accidents. Les ruptures de longerons sont apparues par suite d'un moment fléchissant avec portance positive. Dans le cadre des recherches concernant ces accidents, on a fait les constatations suivantes :

En résumé, on peut dire que les quatre ruptures d'aile, avec une probabilité voisine de la certitude, ont été provoquées par une sollicitation abusive par suite d'un mouvement de rétablissement/ressource rapide, probablement avec manœuvre

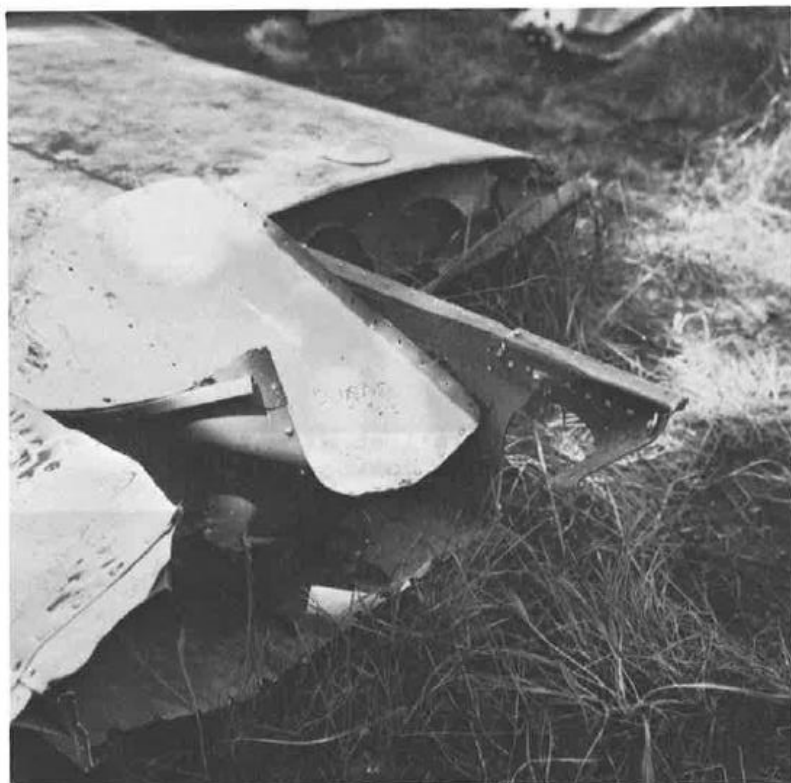
Gros plan de la rupture

On trouvera en annexe les conclusions d'une étude de l'Institut de Construction Aéronautique de BRAUNSCHWEIG sur la résistance structurale de l'aile du PA 28 ; les cassures observées sur le HB-OQX sont identiques à celles des autres avions étudiés par cet Institut.

- L'accident résulte directement de la rupture d'une aile en vol à la suite d'une ressource brutale effectuée par le pilote pour sortir l'avion d'une position anormale.
- Cette position anormale trouve son origine dans des conditions de vol pour lesquelles le pilote ne possédait pas les qualifications nécessaires et où il ne se serait jamais placé si la préparation météorologique de son voyage avait été correctement effectuée.
- Par ailleurs, la rupture de l'aile a eu lieu en un point dont la faiblesse structurale a déjà été mise en évidence par l'Institut de Recherches Aéronautiques de BRAUNSCHWEIG
