Schlussbericht der Eidgenössischen Flugunfall-Untersuchungskommission

über den Vorfall

des Flugzeuges DC-10-30 HB-IHF

vom 8. Mai 1977

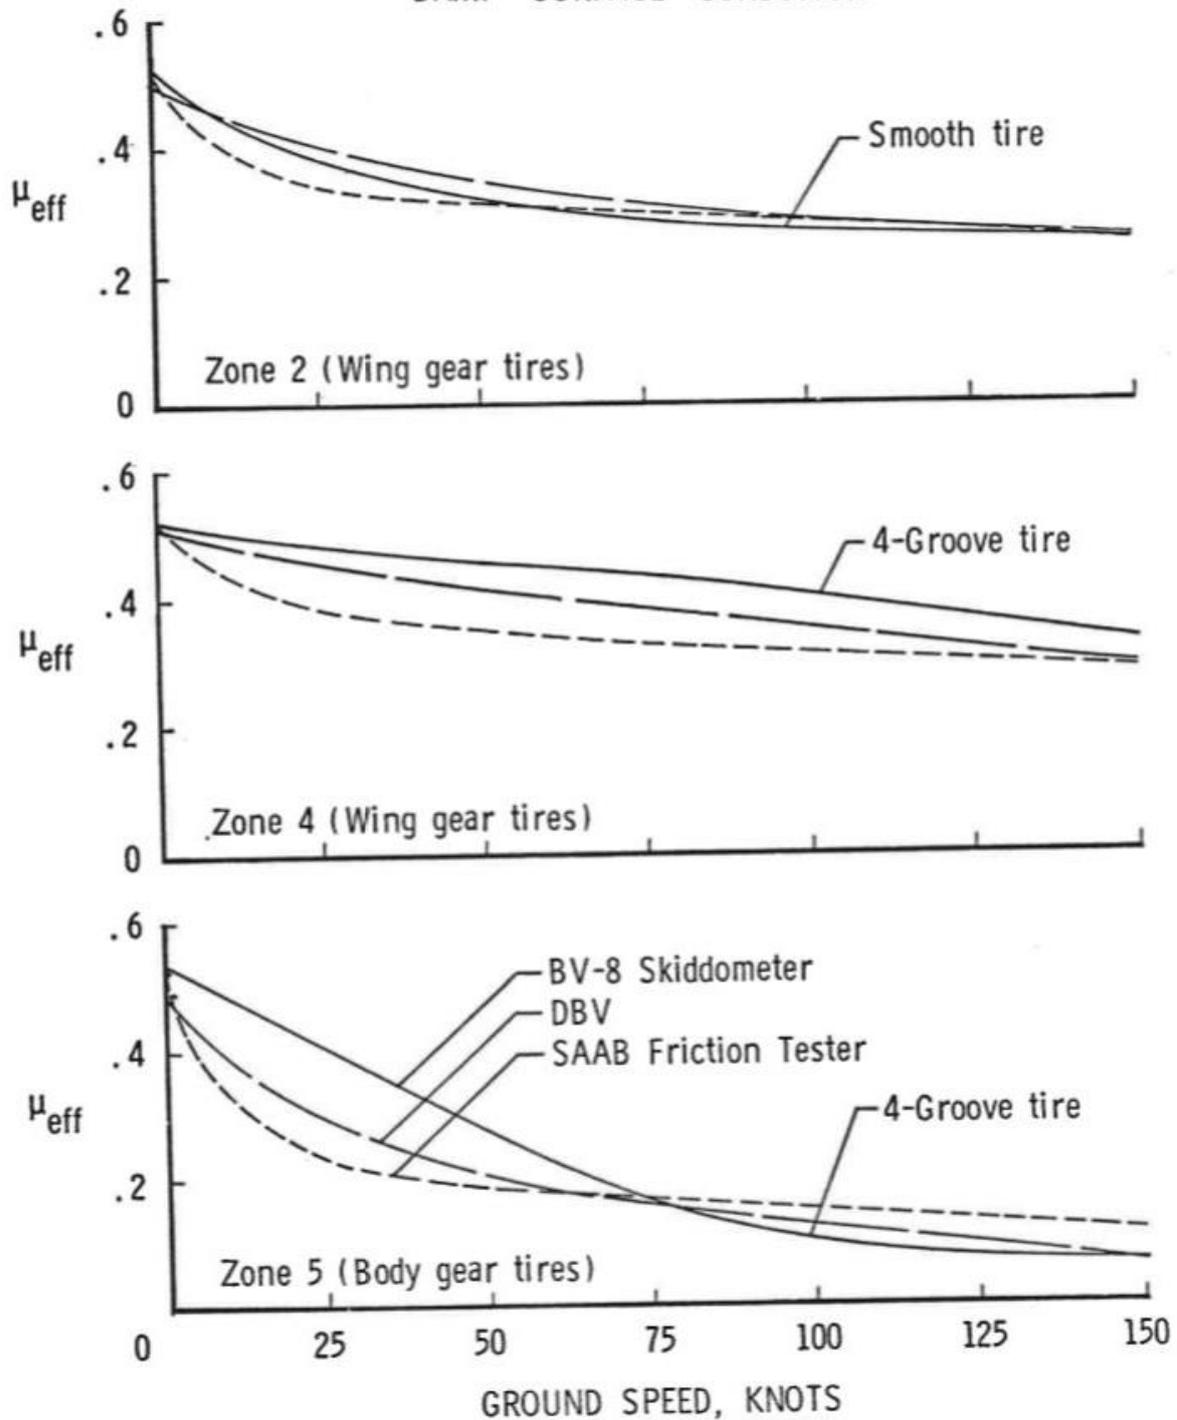
GMT
12 41' 44"
ENGINE
FAILURE
LIGHT

DAMP SURFACE CONDITION

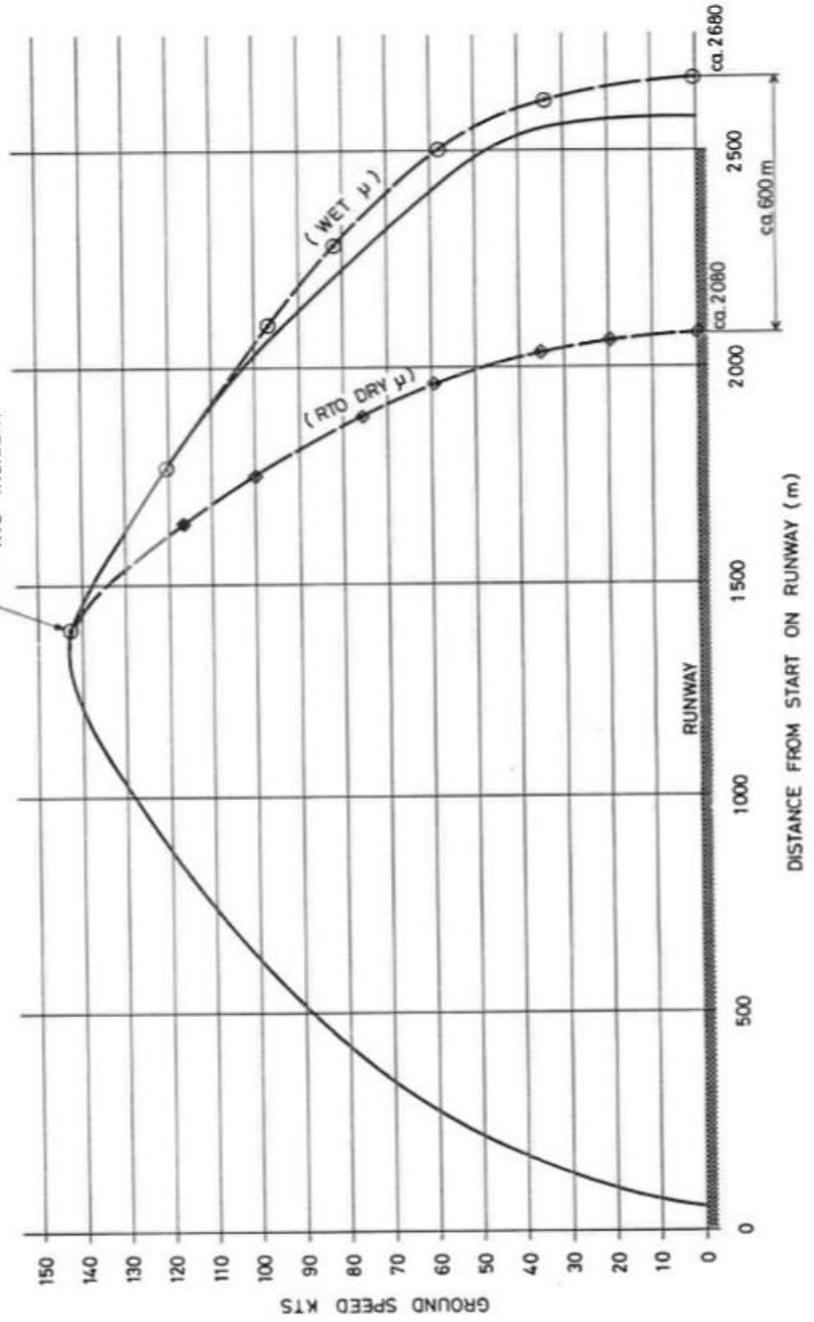
GESCHWINDIGKEIT / WEG - DIAGRAMM
GEM. HERSTELLER

- ⊙ DECEL USING DAC TEST WET RUNWAY μ
- ⊕ DECEL USING DAC TEST DRY RUNWAY μ (RTO)
- ⓪ ASSUMES 143 KGS AT 706 SEC.
 REVERSERS AND SPOILERS ARE DEPLOYED
 AT 706 SEC. BRAKES ARE APPLIED AT
 706 SEC. WITH FULL BRAKING AT 708 SEC.
- RTO INCIDENT

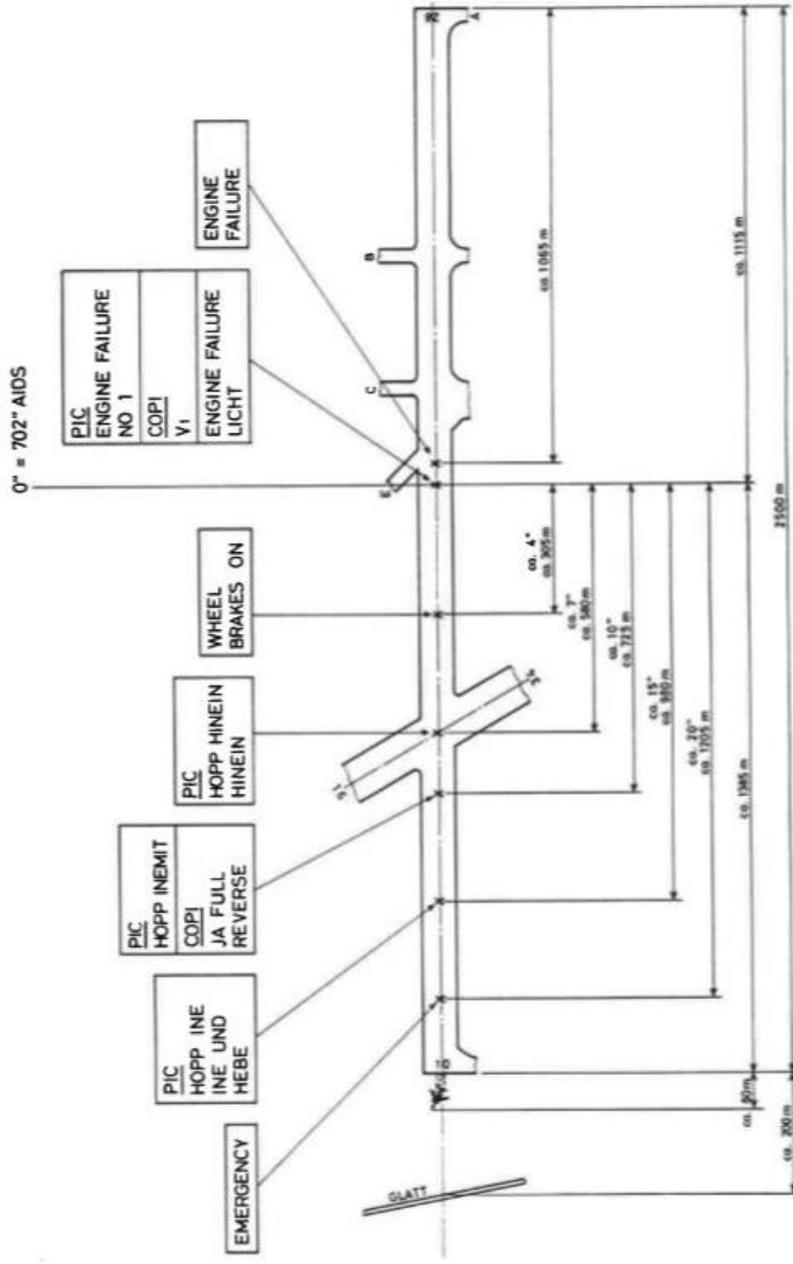
ABWICKLUNG AUF DER PISTE (NACH AIDS + CVR)

- Geschwindigkeit CAS 139 kt, Ground Speed 134 kt
- Maximal erreichte Geschwindigkeit 143 kt (Ground Speed)
- Aufleuchten des Engine Failure Lichts
 - Nach ca. 1 s Throttles in Idle Reverse und Spoiler
 - Nach ca. 4 s Reverse Thrust Available
 - Nach 4 s Betätigen der Radbremsen
- Throttles Angle (Beilage 8)
- N1 % (Beilage 8)
- Geschwindigkeitszeitdiagramm (Beilage 8)
- Beschleunigungswegdiagramm (Beilage 9)
- Geschwindigkeitswegdiagramm (Beilage 9)
- Geschwindigkeit effektives μ Diagramm (Beilage 10)
