S C H L U S S B E R I C H T

des Flugzeuges Super Caravelle SE-210, HB-ICK

der SATA S.A. de Transport Aérien

vom 18. Dezember 1977

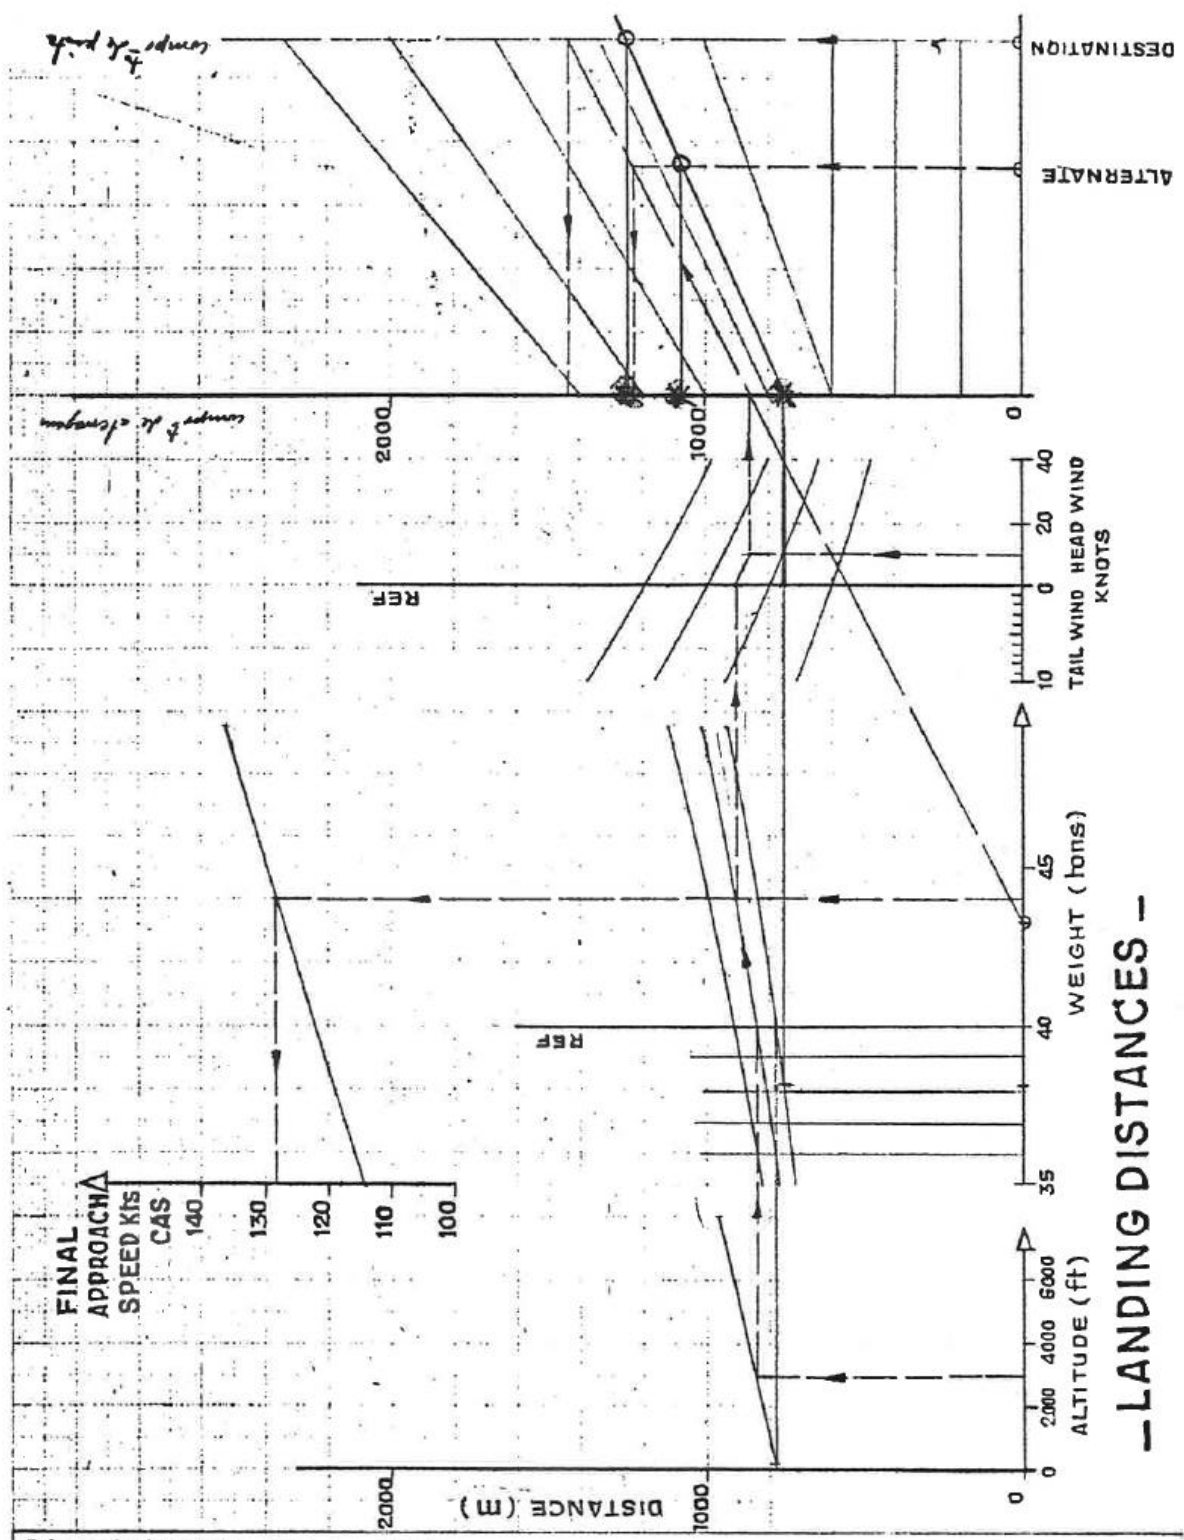
**--LANDING DISTANCES --**

2.1.1 Der Flughafen Funchal fordert von den Piloten eine erhöhte Präzision und zwar wegen seiner topographischen Lage, der Länge seiner Piste (1600 m) und der oft ungünstigen Windbedingungen. Die Landestrecke für die Caravelle SE-210-CR, HB-ICK, mit einem Gewicht von 38'149 kg, beträgt ungefähr 760 m (siehe Grafik im Luftfahrthandbuch Landedistanzen, Beilage A). Die Mindestpistenlänge beträgt gemäss der Zertifizierung des Flugzeuges 1270 m. Die errechnete Distanz von 760 m

(Distanz bis zum Stillstand) wird ohne Berücksichtigung des Umkehrschubes bestimmt. Mit diesem wird die Landedistanz natürlich kürzer. Diese Werte werden für normale, trockene und harte Pisten festgelegt (dies war am Unfalltag in Funchal der Fall). Unter Berücksichtigung der erwähnten Punkte wird im Luftfahrthandbuch (AIP) von Portugal folgende lokale Beschränkung für Funchal vorgesehen (AGA 2-7 Ziff. 26):

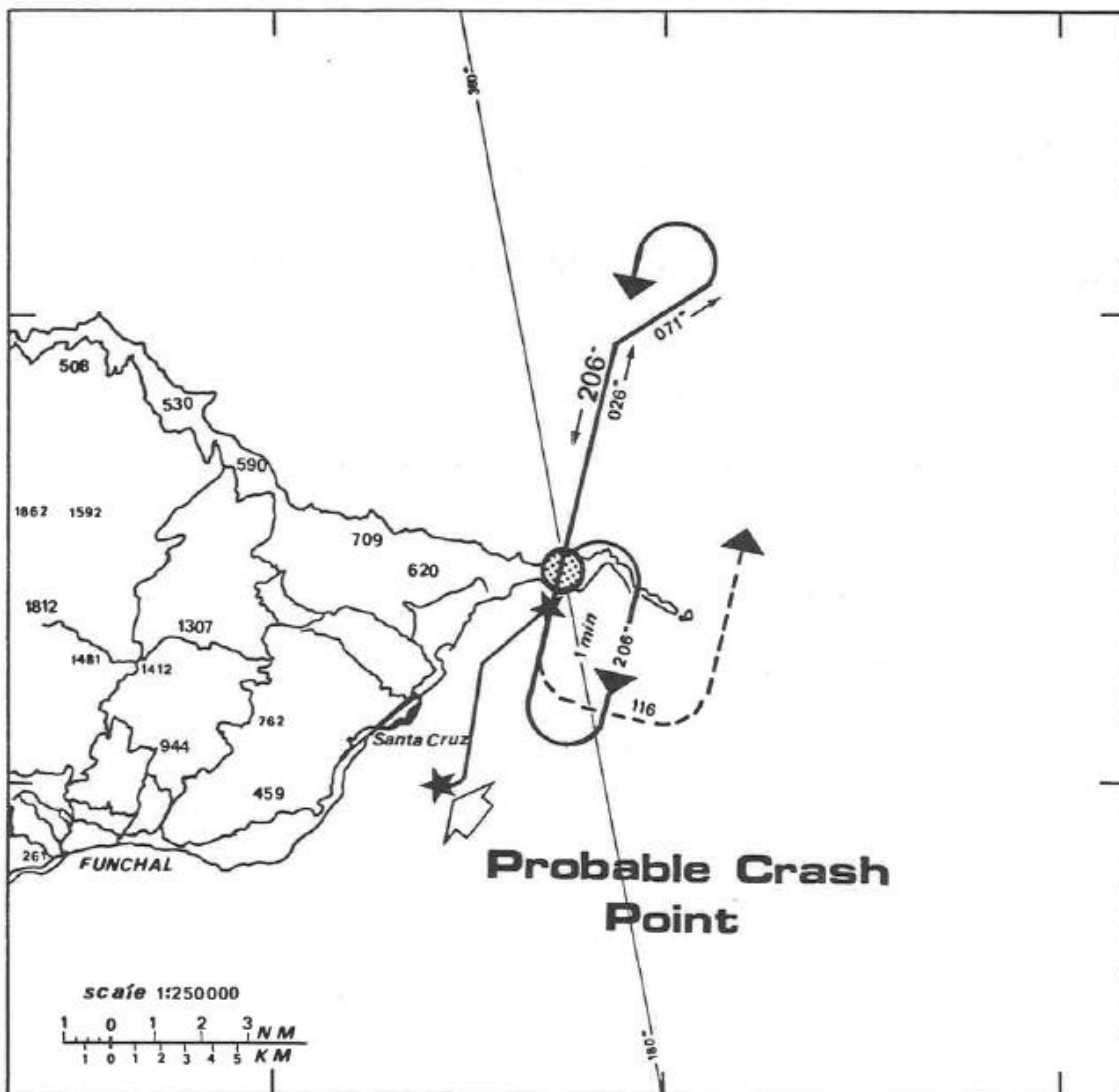
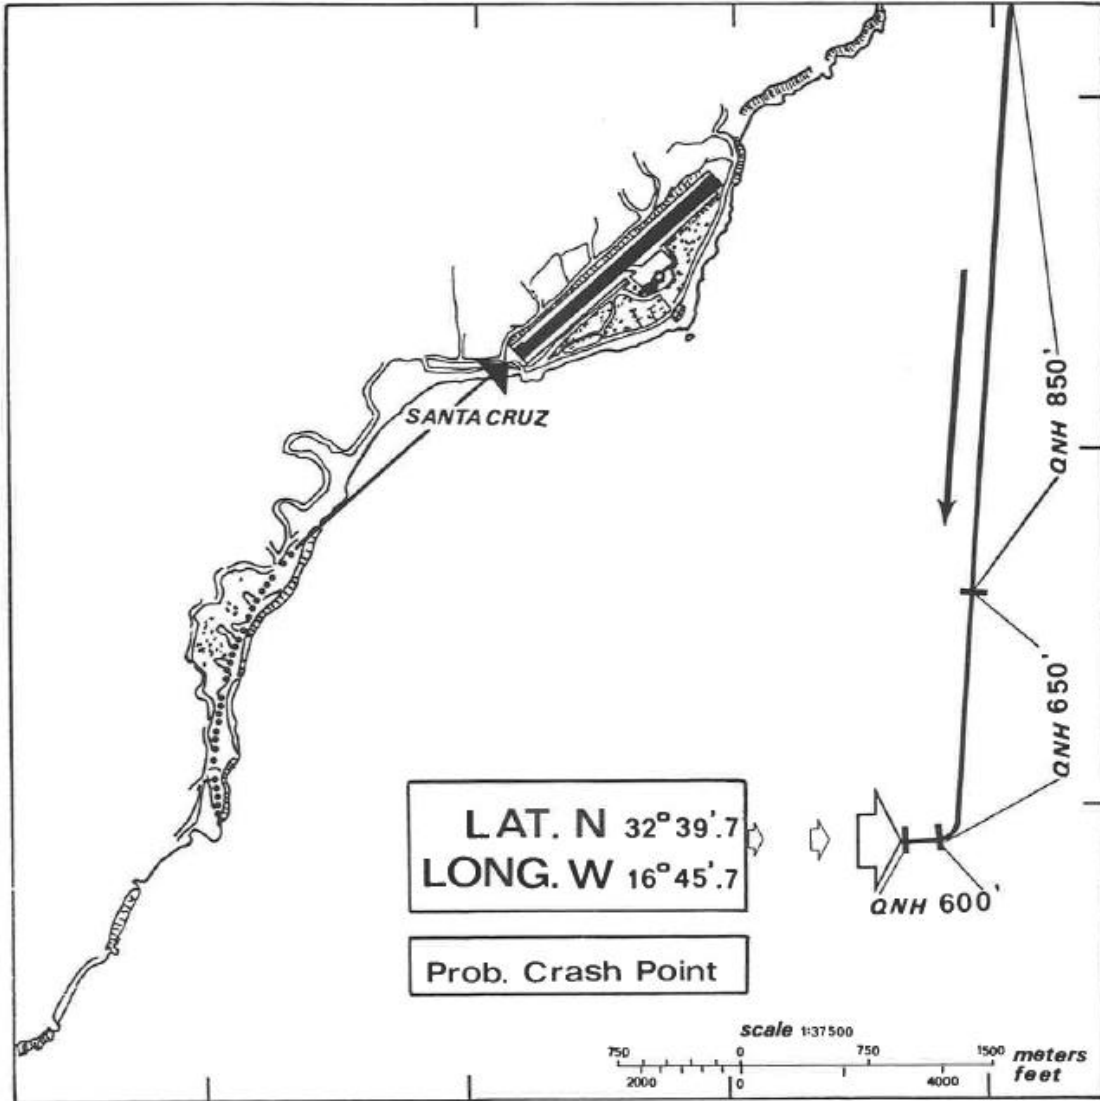
\* CROQUIS OF PROBABLE FLIGHT PATH IN  
ACCORDANCE WITH INVESTIGATION AND  
PILOTS' STATEMENTS \*

Nach Aussage der Piloten ist das Flugzeug nach Überfliegen des Funkfeuers MAD Richtung Downwind geflogen, hat sich dabei aber wahrscheinlich zu sehr der Piste genähert. Eine Korrektur von ungefähr 15° nach links wurde notwendig. Der Downwind wurde in einer Höhe von 820 ft QNH geflogen mit Ausnahme des letzten Teils, der nach übereinstimmender Aussage der Piloten auf 650 ft QNH geflogen wurde. Die Kurve, vom Downwind in die Basis, wurde in dieser Höhe durchgeführt, aber unmittelbar darauf

Es kann somit angenommen werden, dass das Unfallflugzeug irgendwo auf dem Downwind die dem publizierten Anflugverfahren entsprechende Circling altitude von 820 ft um mehr als 100 ft (entspricht der zulässigen Abweichung) verlassen hat und dann kontinuierlich abgesunken ist.
